1 2 3 4 5 6 7 8 9									1 2 3 4 5 6 7 8 9									1 2 3 4 5 6 7 8 9																																			
COMUNE DI BERGAMO																		INVENTARIO DEI BENI CULTURALI E AMBIENTALI																		MONUMENTI																	
DENOMINAZIONE Archivio,uffici,laboratori ex Arti Grafiche																		EPOCA sec.XIX-XX prima									145 VALORE ARCHITETTONICO									NUMERO SCHEDA																	
LOCALITÀ Moroni VIA S.Lazzaro																		N. CIV. 1									a) pessimo b) cattivo c) mediocre d) buono e) ottimo									0 1 10 5 5 7																	
CATASTO Bergamo f.10;mp.742																		USO ATTUALE nessuno									2 - NECESSITÀ DI RESTAURO									GRADO																	
PROPRIETÀ privata																		STRUTTURE VERTICALI <input type="checkbox"/>									STRUTTURE ORIZZONTALI <input type="checkbox"/>									COPERTURE <input type="checkbox"/>									UMIDITÀ <input type="checkbox"/>

1 2 3 4 5 6 7 8 9									1 2 3 4 5 6 7 8 9									1 2 3 4 5 6 7 8 9																																			
COMUNE DI BERGAMO																		INVENTARIO DEI BENI CULTURALI E AMBIENTALI																		MONUMENTI																	
DENOMINAZIONE Archivio,uffici,laboratori ex Arti Grafiche

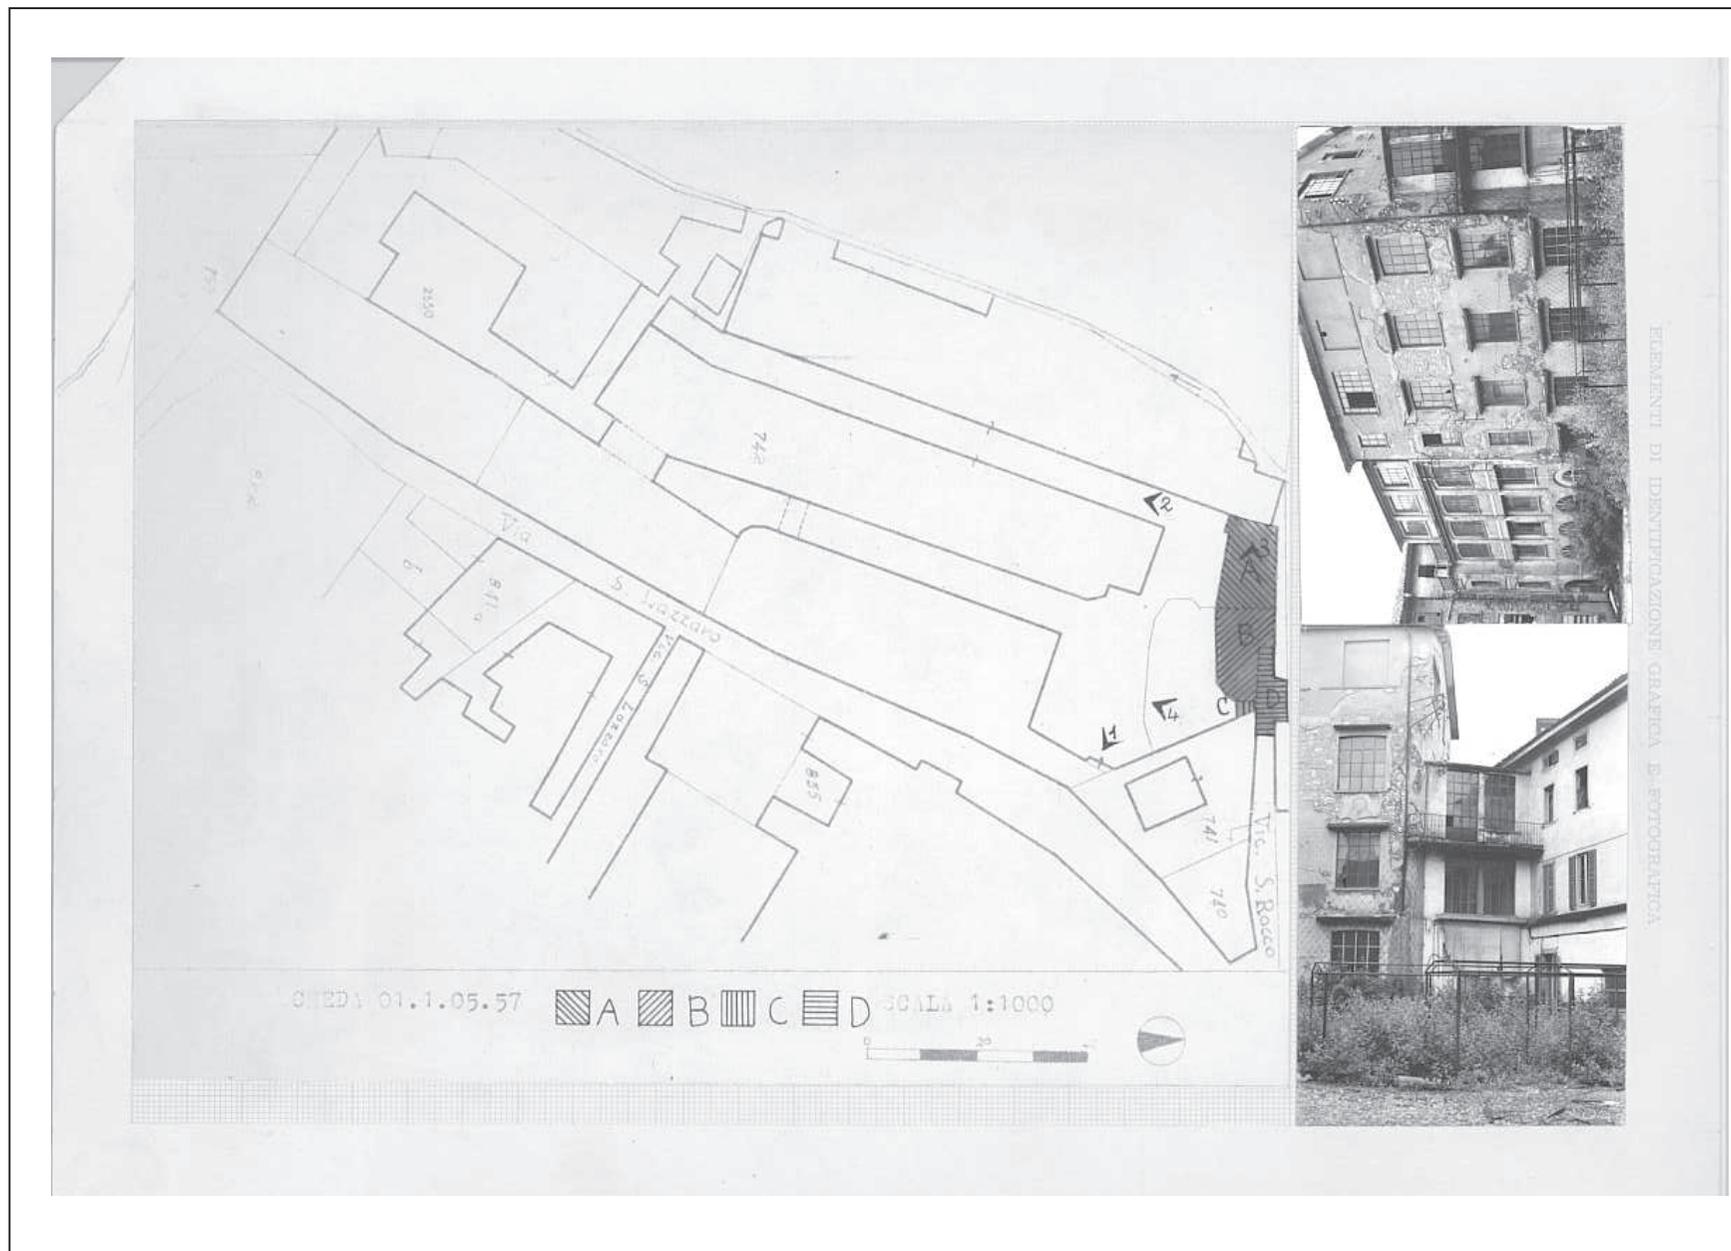
Corpo B: fine del XIX secolo, sopraelevato all'inizio del secolo																																																					
Corpo C: fra il 1930 e il 1940(?)																																																					
B, sopraelevazione dell'ultimo piano e allargamento delle aperture																																																					
A, sulla terrazza corpo di fabbrica a un piano																																																					
Aggiunto il corpo D																																																					
PROPRIETARIO ATTUALE																																																					
DOCUMENTI ANNESSI																																																					
NEG. 82.15/100.26/82.10/82.18																																																					
Scheda bis																																																					
1 2 3 4 5 6 7 8 9									1 2 3 4 5 6 7 8 9									1 2 3 4 5 6 7 8 9

PROTEZIONE ESISTENTE P.R.G. n.a. art.11																		a) impossibile b) restauro integrale c) restauro interno o esterno d) restauri parziali e) ottime condizioni									1 2									A e B = 3																	
PROTEZIONE PROPOSTA																		piano terreno									1 2									C e D = 6																	
																		resto dell'edificio									1 2																										
																		spazi liberi									1 2																										
																		DESTINAZIONE DI PIANO																																			
DATI CRONOLOGICI																		DATI TIPOLOGICI									STRUTTURE E MATERIALI																										
Corpo A: inizio del sec. XIX, ex filanda Gambarini, trasformato e sopraelevato in epoche successive																		Edificio a pianta quadrangolare Tetto a padiglione. Altezza di quattro e tre piani. Corpo A: quattro piani. Piano terreno: grandi aperture arcuate. Primo piano: finestre rettangolari. Secondo piano: finestre ad arco ribassato e marcapiano. Terzo piano: finestre rettangolari intervallate da lesene. Terrazza verso ovest. Le finestre si ripetono uguali sul fronte nord del 2° e 3° piano. Corpo B: quattro piani. Piccole finestre in corrispondenza del vano scale a ovest. Finestrone rettangolare su tre piani. Angolo sud-est smussato. Corpo C: tre piani copertura piana. Ampie aperture verso sud con balcone al 2° piano. CARATTERISTICI: 2° piano formato da due grandi locali con due file di colonnine portanti. 1° piano suddiviso interamente da tramezzi e colonnine portanti. Ampio piazzale antistante il lato sud in terra battuta, cemento, ghiaia									Corpo A: muratura in mattoni. Terrazza in cemento. Manto in eternit Corpo B: muratura in pietrame fino al 3° piano. Ultimo piano in mattoni. Tetto in legno, manto in coppi. Scale in pietra. Pavimenti in legno (linoleum), cemento e mattonelle. Colonnine portanti in ferro Corpo C: muratura in mattoni. Balconi in cemento. Copertura in cemento Tutte le fronti intonacate Serramenti in ferro									PROPOSTE DI RESTAURO									Demolire sopraelevazioni nei corpi A, B, C. D. Restauro graffiti sulla facciata corpo B con revisione delle aperture. Demolendo corpo D, aprire vicolo pedonale per via Palma il Vecchio
