1									2									3																																			
<b>COMUNE DI BERGAMO</b>																		<b>INVENTARIO DEI BENI CULTURALI E AMBIENTALI</b>																		<b>MONUMENTI</b>																	
DENOMINAZIONE																		Edificio residenziale																		EPOCA									sec. XVIII-XIX								
LOCALITÀ																		Moroni VIA Moroni (angolo via S. Lazzaro)																		NUMERO SCHEDA									0110607								
CATASTO																		Bergamo f.13;mp.809																		1 - VALORE ARCHITETTONICO									a) pessimo b) cattivo c) mediocre d) buono e) ottimo								
PROPRIETÀ																		privata USO ATTUALE negozi, officina, abitazione																		2 - NECESSITÀ DI RESTAURO									a) impossibile b) restauro integrale c) restauro interno o esterno d) restauri parziali e) ottime condizioni								
FRUTTURE VERTICALI						STRUTTURE ORIZZONTALI						COPERTURE						UMIDITÀ						GRADO

1 2 3 4 5 6 7 8 9									1 2 3 4 5 6 7 8 9									1 2 3 4 5 6 7 8 9																																												
COMUNE DI BERGAMO																		INVENTARIO DEI BENI CULTURALI E AMBIENTALI																		MONUMENTI																										
DENOMINAZIONE Edificio residenziale

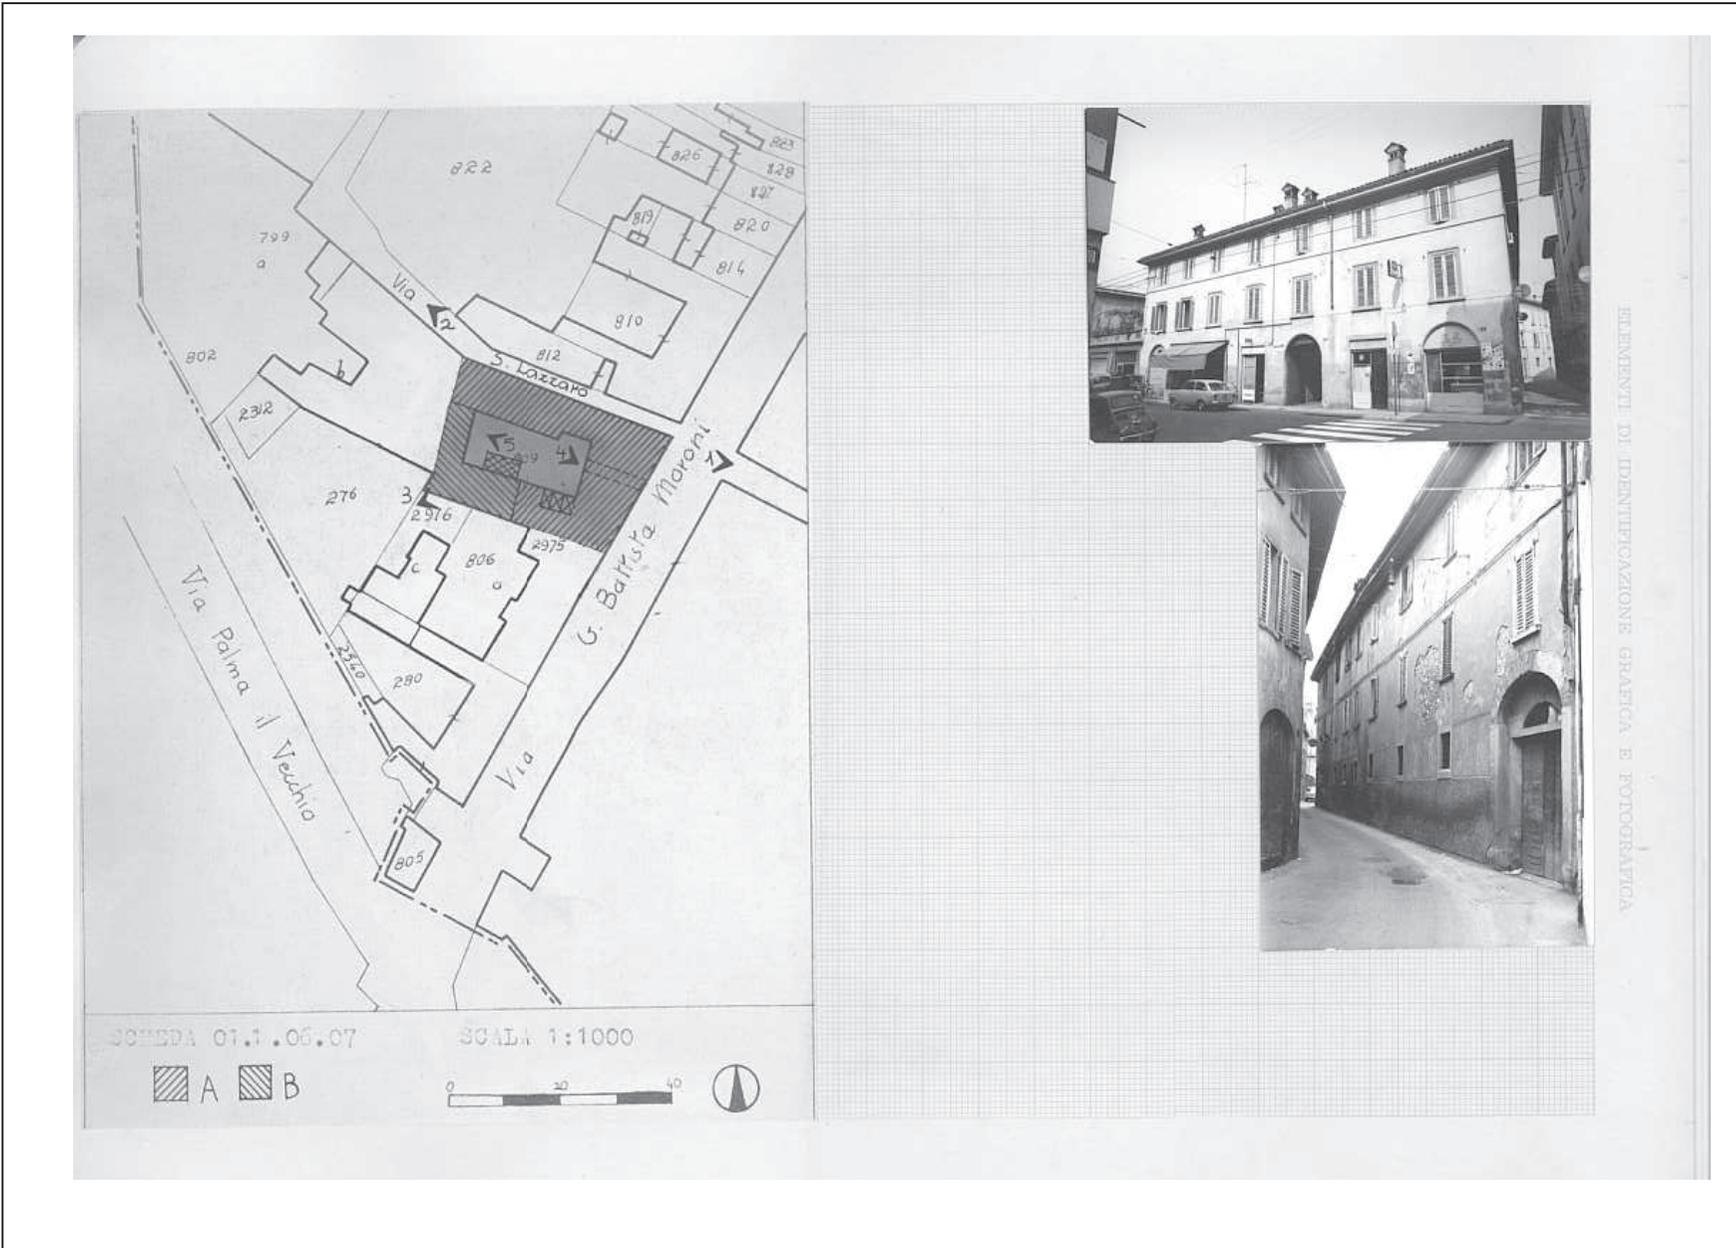
PROTEZIONE ESISTENTE																		P.R.G. n.a. art.11																		piano terreno									1 2 3 4 5 6 7 8 9								
PROTEZIONE PROPOSTA																																				resto dell'edificio									1 2 3 4 5 6 7 8 9								
																																				spazi liberi									1 2 3 4 5 6 7 8 9								
																																				DESTINAZIONE DI PIANO																	
DATI CRONOLOGICI																		DATI TIPOLOGICI																		STRUTTURE E MATERIALI																	
Corpo A: fine del XVIII secolo.																		Edificio ad angolo di strade a pian																		Muratura mista, intonacata.																	
Corpo B: fine del XIX secolo.																		ta rettangolare con cortile inter-																		Solai in legno. Tetto con orditura in																	
Create aperture trabeate su via Mo-																		no. Altezza di tre piani nel corpo																		legno e manto in coppi.

roni.																		A, di due nel corpo B.																		Alcuni contorni in arenaria.																	
																		Copertura a padiglione.																		Negozi con saracinesche.																	
																		Ballatoio su due piani attorno al																		Ballatoi e mensole in pietra.																	
																		cortile nel corpo A.																		Androne con corsie in pietra.																	
																																				Comignoli in mattoni.																	
PROPRIETARIO ATTUALE																		Lungo e unitario fronte su via S. Lazzaro con grande portale arcuato e finestre quadrate con inferriate a piano terra.																		PROPOSTE DI RESTAURO									Liberare sopraluce dell'arco in cemento nel portale su via S. Lazzaro.								
BIBLIOGRAFIA																		Portichetto a tre arcate e serie di aperture a sesto ribassato nel lato sud.																		OSSERVAZIONI									L'edificio doveva fungere da stallaggio.

DOCUMENTI ANNESSI																		Lungo androne. Cortile acciottolato.																																			
NEG. 123?21/87.82/123.5/123.9/123.8/35.2																		negozi, attività artigianali, vetrina, insegna, ecc.																		REDATTA DA									G.M. Labaa - maggio 1973								
Scheda bis																																				REVISIONATA DA									V. Zanella - giugno 1973								
																																				VISTA DA
