1									2									3								
COMUNE DI BERGAMO									INVENTARIO DEI BENI CULTURALI E AMBIENTALI									MONUMENTI								
DENOMINAZIONE Edificio residenziale									EPOCA sec. XIX-XX									1 - VALORE ARCHITETTONICO								
LOCALITÀ Moroni VIA S. Lazzaro									N. CIV. 7B-9									a) pessimo b) cattivo c) mediocre d) buono e) ottimo								
CATASTO Bergamo f.13;mp.799a-b																		2 - NECESSITÀ DI RESTAURO								
PROPRIETÀ privata									USO ATTUALE magazzino,abitazione									a) impossibile b) restauro integrale c) restauro interno o esterno d) restauri parziali e) ottime condizioni								
STRUTTURE VERTICALI			STRUTTURE ORIZZONTALI			COPERTURE			UMIDITÀ			GRADO														
PROTEZIONE ESISTENTE P.R.G. n.a. art.11									piano terreno									1 2								
PROTEZIONE PROPOSTA									resto dell'edificio									1 2								
									spazi liberi									1 2								
									DESTINAZIONE DI PIANO

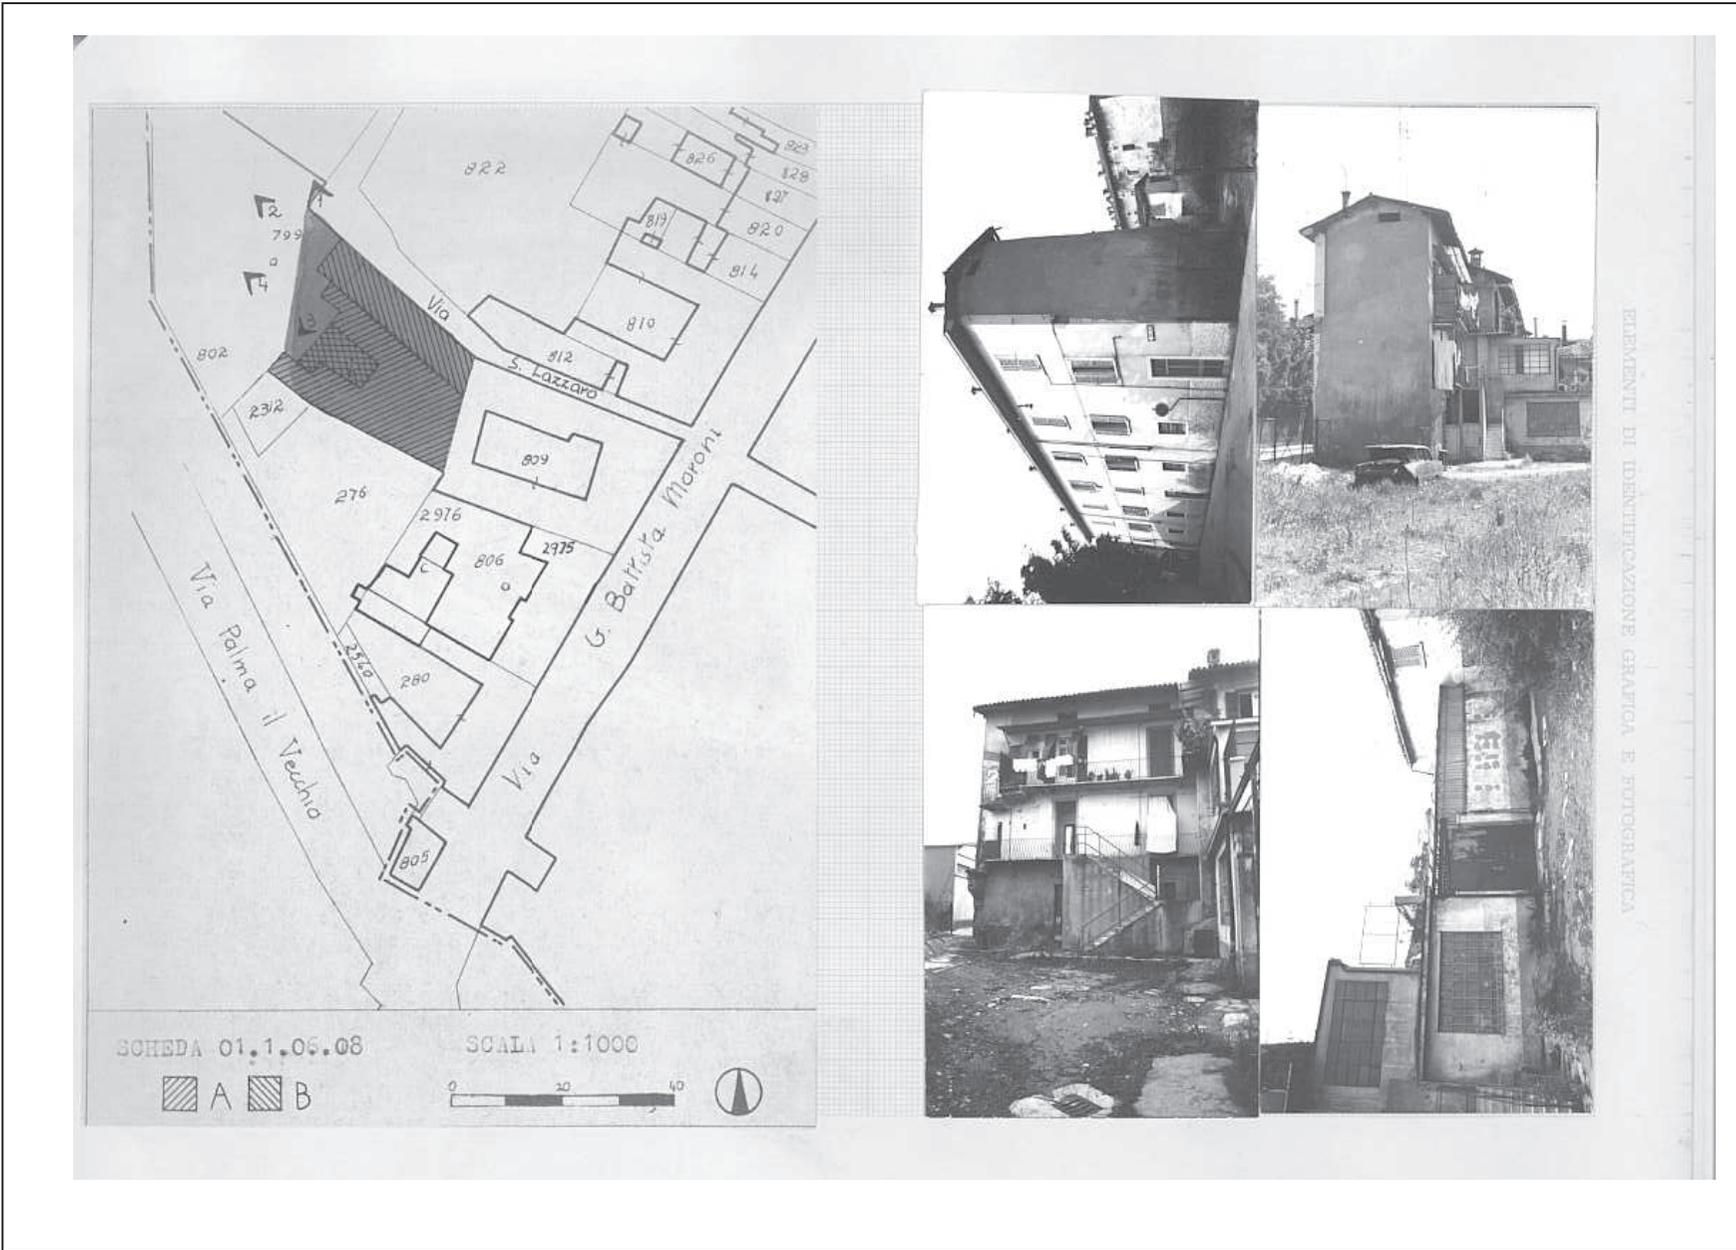
DATI CRONOLOGICI									DATI TIPOLOGICI									STRUTTURE E MATERIALI								
Degli inizi del XIX secolo il corpo A.									Edificio ad inizio di cortina a pianta irregolare.Tetto a due falde e piano.Fronte strada,tre piani: piano terra con tre piccole aperture rettangolari,una al centro, due agli estremi(ingressi ai vani scale)intervallate da finestre quadrangolari con inferriate.Zoccolatura.Nell'ex cortile a pia terrazza con lucernari e ballatoio ,all'ultimo piano ballatoio.									Muratura mista,(prevalentemente in mattoni e struttura in c.a. su pilastri). Solai in legno e misti.Copertura in legno e cemento in coppi. Su strada:zoccolatura in pietra a mosaico.Contorni finestre in marmo bianco. Ballatoi dei piani in pietra e mensole in ferro. Scala esterna:scalini in graniglia, struttura in prisme.								
Ai primi decenni del XX secolo aggiunta di corpi a sud?									CARATTERISTICHE E CONTESTO									PROPOSTE DI RESTAURO

Trasformazioni radicali posteriori.L'ex cortile è oggi completamente coperto.									Allo spigolo nord-ovest(interno) tracce di muro antico in pietra. A nord-ovest spazio libero incolto									Ristrutturazione generale del corpo su strada(ripristino del ballatoio e scala interna a nord.).Demolizione di tutti i corpi di fabbrica aggiunti(B). Sistemare a verde spazio libero attuale. Togliere zoccolatura fronte strada.								
PROPRIETARIO ATTUALE																										
BIBLIOGRAFIA																										
DOCUMENTI ANNESSI									negozi, attività artigianali, vetrine, insegne, ecc.									REDATTA DA G.M.Labaa-maggio 1973
