| 1 2 3 4 5 6 7 8 9 | | | | | | | | | 1 2 3 4 5 6 7 8 9 | | | | | | | | | 1 2 3 4 5 6 7 8 9 | | | | | | | | | | | | | | | | | | | | | | | | | | |
|---|--|--|---|--|--|---|--|--|---|--|--|--|--|--|--|--|--|---|--|--|---|--|--|--|--|--|---|--|--|--|--|--|--|--|--|---|--|--|--|--|--|--|--|--|
| COMUNE DI BERGAMO | | | | | | | | | | | | | | | | | | INVENTARIO DEI BENI CULTURALI E AMBIENTALI | | | | | | | | | | | | | | | | | | MONUMENTI | | | | | | | | |
| DENOMINAZIONE Edificio residenziale | | | | | | | | | | | | | | | | | | EPOCA sec.XVIII-XIX | | | | | | | | | 1 - VALORE ARCHITETTONICO<br>a) pessimo b) cattivo c) mediocre<br>d) buono e) ottimo<br>2 - NECESSITA' DI RESTAURO<br>a) impossibile b) restauro integrale<br>c) restauro interno o esterno<br>d) restauri parziali e) ottime condizioni | | | | | | | | | NUMERO SCHEDA<br>0 1 1 0 6 1 3 | | | | | | | | |
| LOCALITA' Moroni via Moroni | | | | | | | | | | | | | | | | | | N. CIV. 146-148 | | | | | | | | | | | | | | | | | | | | | | | | | | |

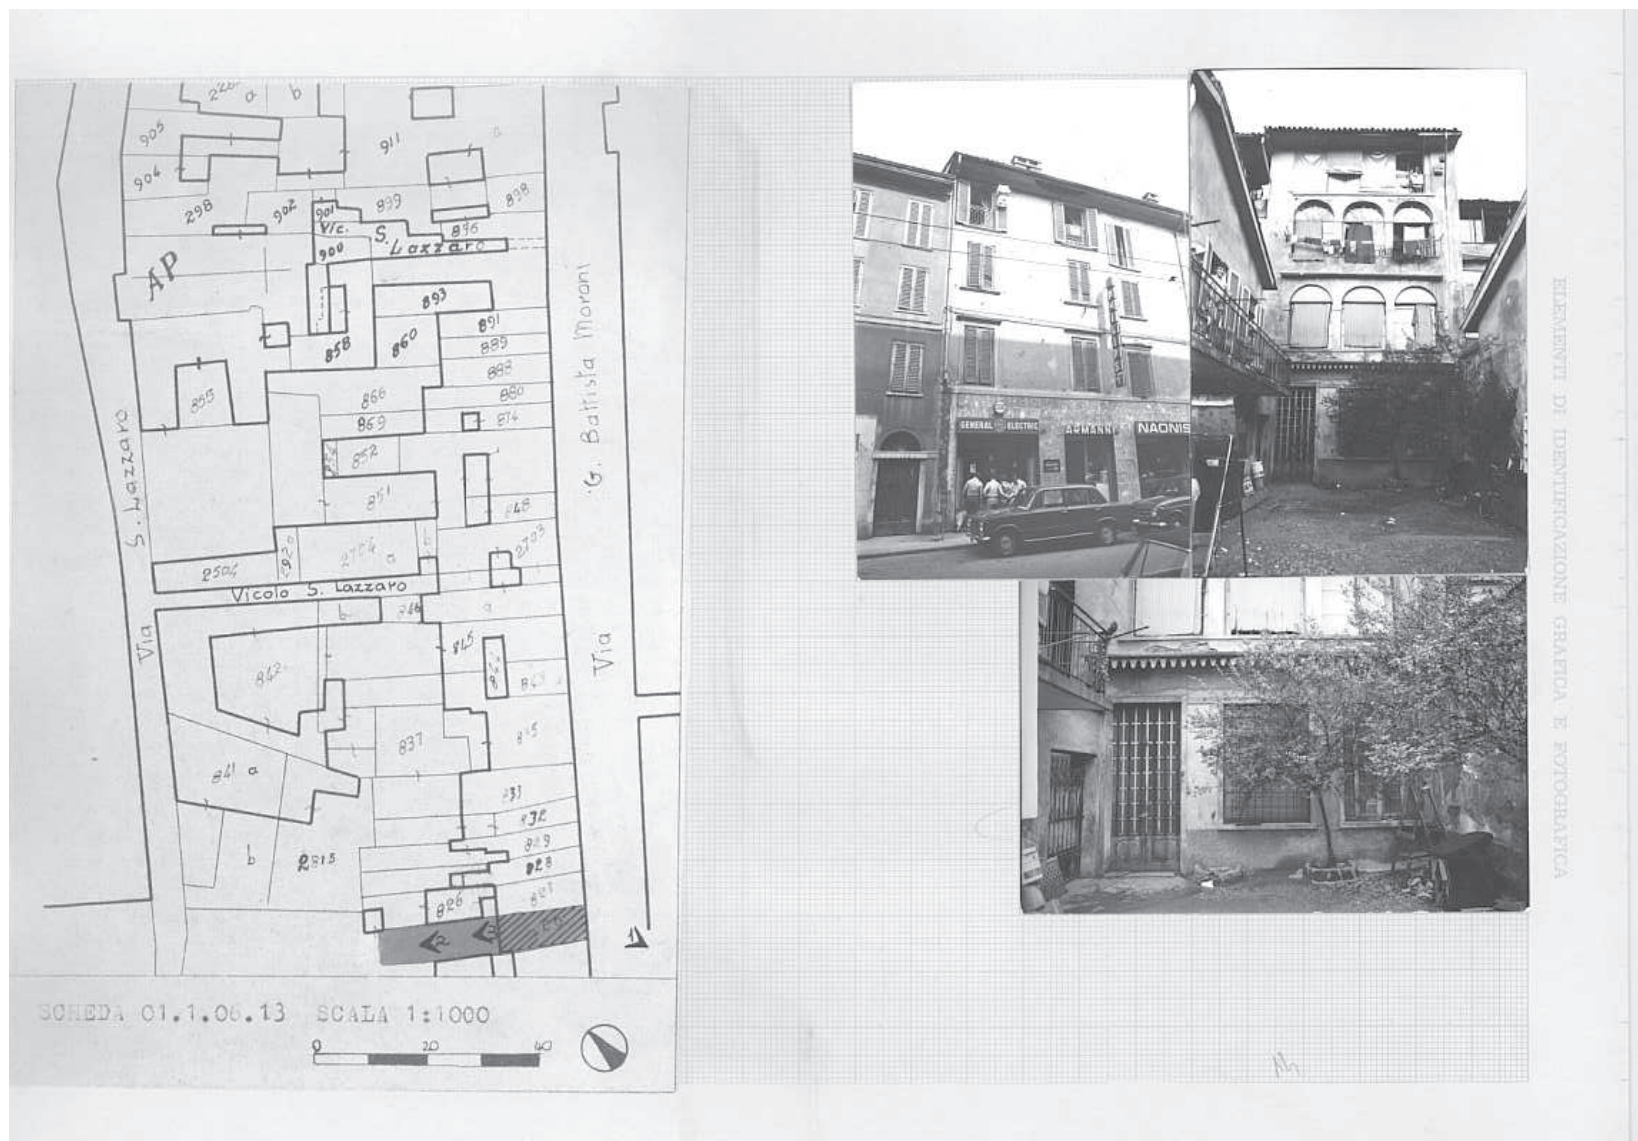
| 1 2 3 4 5 6 7 8 9 | | | | | | | | | 1 2 3 4 5 6 7 8 9 | | | | | | | | | 1 2 3 4 5 6 7 8 9 | | | | | | | | | | | | | | | | | | | | | | | | | | |
|---|--|--|---|--|--|---|--|--|---|--|--|--|--|--|--|--|--|---|--|--|---|--|--|--|--|--|---|--|--|--|--|--|--|--|--|---|--|--|--|--|--|--|--|--|
| Secolo XX:modificato integralmente il piano terra. | | | | | | | | | | | | | | | | | | Edificio in cortina,alto quattro piani,tetto a due falde. | | | | | | | | | Strutture in mattoni.Solai in legno. | | | | | | | | | | | | | | | | | |
| Chiusura dei loggiati interni con serramenti in ferro e vetro. | | | | | | | | | | | | | | | | | | Fronte strada:al piano terra negozio dalle aperture rettangolari.Alta zoccolatura,marcapiano. | | | | | | | | | Tetto con orditura in legno e manto in coppi.Contorni al piano terra sul fronte strada in lastre di serpentino., ai piani superiori in arenaria. | | | | | | | | | | | | | | | | | |
| | | | | | | | | | | | | | | | | | | Ai piani superiori finestre rettangolari con parapetti in ferro. | | | | | | | | | Fronti intonacate.Alta zoccolatura in lastre di ceppo.Serramenti delle logge in ferro. | | | | | | | | | | | | | | | | | |
| | | | | | | | | | | | | | | | | | | Fronte interna:altezza di quattro piani;al piano terra tre grandi aperture rettangolari con inferriate,al primo e secondo piano loggiati arcuati di tre luci chiuse a veranda;all'ultimo piano loggiato unico trabeato. | | | | | | | | | PROPOSTE DI RESTAURO:ristrutturazione generale del piano terra tenendo conto dell'antica tipologia.(androne con negozio accanto). | | | | | | | | | | | | | | | | | |
| | | | | | | | | | | | | | | | | | | CARATTERISTICHE E CONTESTO:fronte intonacata con quella dell'edificio vicino(scheda n.01.0.06.14)dal piano terra e dalla gronda.Cortile acciottolato.Ortaglia sul retro. | | | | | | | | | | | | | | | | | | | | | | | | | | |
| NEG.123.86/135.3a/124.29a | | | | | | | | | | | | | | | | | | Aperture,insegne e rivestimento in contrasto con l'ambiente. | | | | | | | | | REVISIONATA DA V.Zanella-giugno 1973 | | | | | | | | | | | | | | | | | |

| 1 2 3 4 5 6 7 8 9 | | | | | | | | | 1 2 3 4 5 6 7 8 9 | | | | | | | | | 1 2 3 4 5 6 7 8 9 | | | | | | | | | | | | | | | | | | | | | | | | | | |
|---|--|--|---|--|--|---|--|--|---|--|--|--|--|--|--|--|--|---|--|--|---|--|--|--|--|--|---|--|--|--|--|--|--|--|--|---|--|--|--|--|--|--|--|--|
| PROPRIETARIO ATTUALE | | | | | | | | | | | | | | | | | | | | | | | | | | | Togliere insegne luminose. | | | | | | | | | | | | | | | | | |
