| 1 2 3 4 5 6 7 8 9 | | | | | | | | | 1 2 3 4 5 6 7 8 9 | | | | | | | | | 1 2 3 4 5 6 7 8 9 | | | | | | | | | | | | | | | | | | | | | | | | | | | | | | | | | | | |
|---|--|--|--|--|--|--|--|--|---|--|--|--|--|--|--|--|--|---|--|--|--|--|--|--|--|--|---|--|--|--|--|--|--|--|--|---|--|--|--|--|--|--|--|--|---|--|--|--|--|--|--|--|--|
| COMUNE DI BERGAMO | | | | | | | | | | | | | | | | | | INVENTARIO DEI BENI CULTURALI E AMBIENTALI | | | | | | | | | | | | | | | | | | MONUMENTI | | | | | | | | | | | | | | | | | |
| DENOMINAZIONE Edificio residenziale | | | | | | | | | | | | | | | | | | EPOCA sec.XVII-XX | | | | | | | | | 1 - VALORE ARCHITETTONICO | | | | | | | | | NUMERO SCHEDA | | | | | | | | | | | | | | | | | |
| LOCALITÀ Moroni VIA Moroni | | | | | | | | | | | | | | | | | | N. CIV. 138-140 | | | | | | | | | a) pessimo b) cattivo c) mediocre<br>d) buono e) ottimo | | | | | | | | | 0 1 1 0 6 1 6 | | | | | | | | | | | | | | | | | |

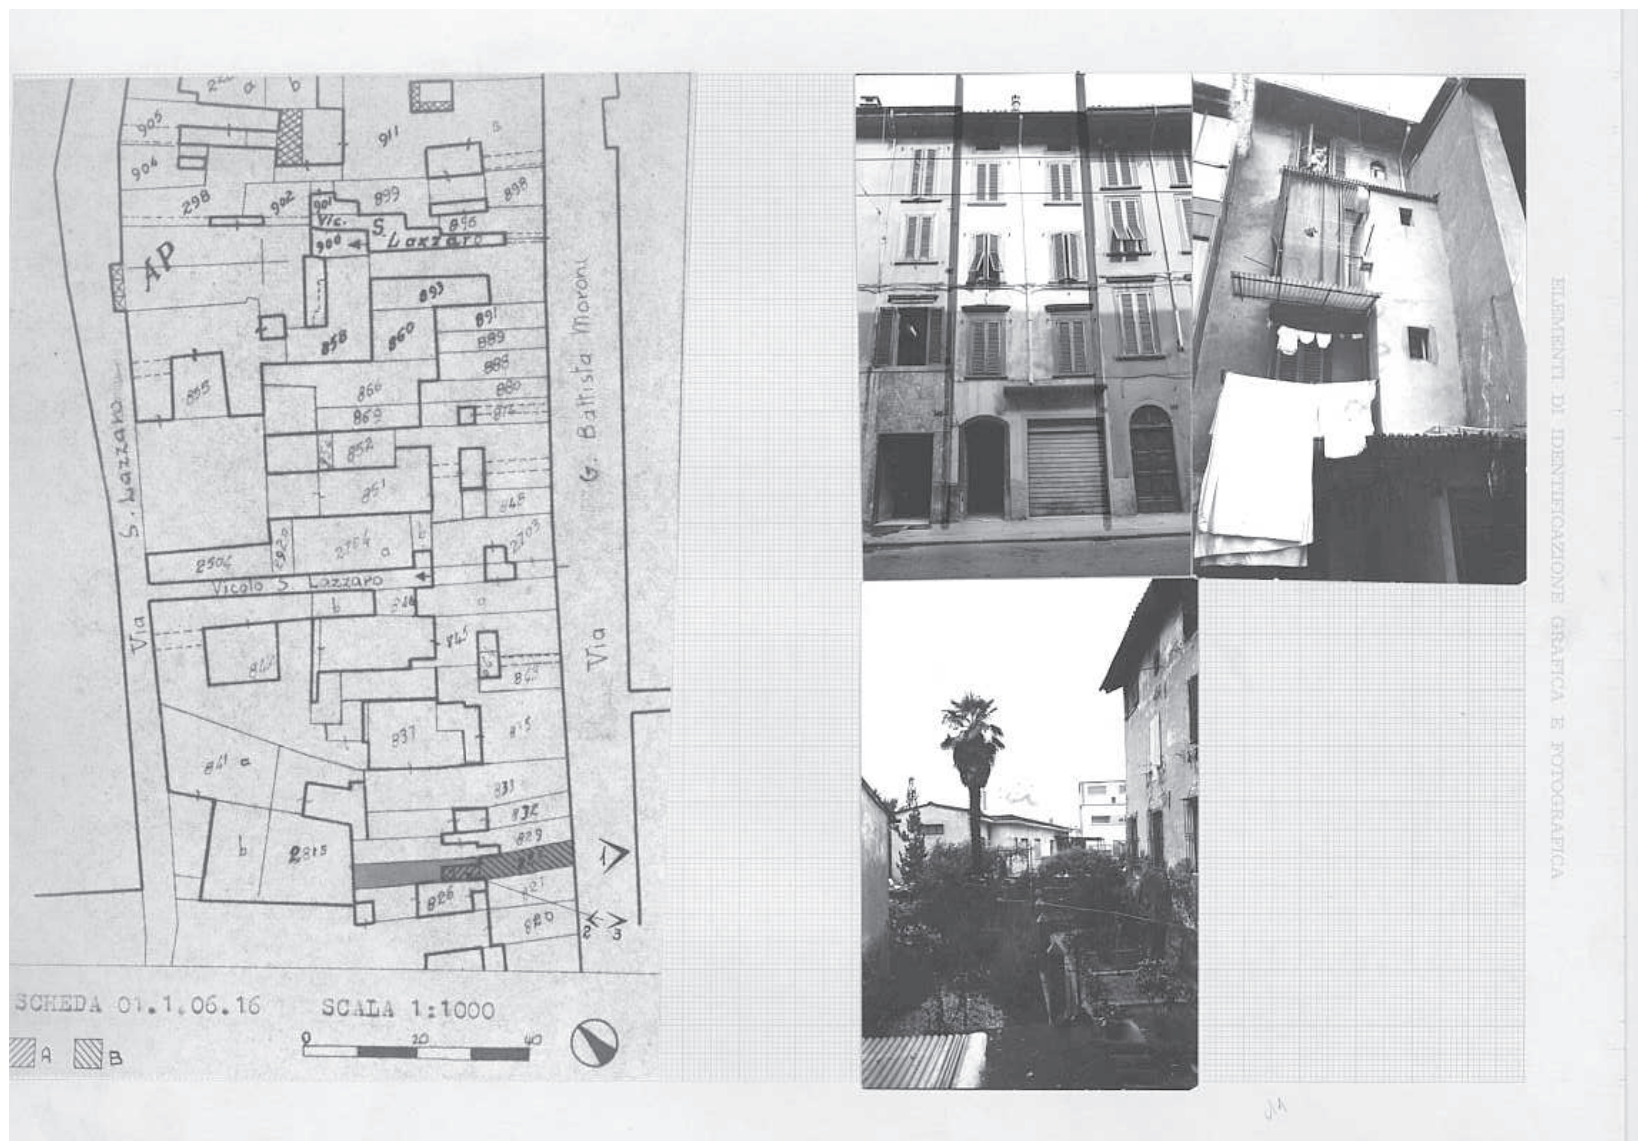
| 1 2 3 4 5 6 7 8 9 | | | | | | | | | 1 2 3 4 5 6 7 8 9 | | | | | | | | | 1 2 3 4 5 6 7 8 9 | | | | | | | | | | | | | | | | | | | | | | | | | | | | | | | | | | | |
|---|--|--|--|--|--|--|--|--|---|--|--|--|--|--|--|--|--|---|--|--|--|--|--|--|--|--|---|--|--|--|--|--|--|--|--|---|--|--|--|--|--|--|--|--|---|--|--|--|--|--|--|--|--|
| Probabilmente del XVII secolo. | | | | | | | | | | | | | | | | | | Edificio in cortina a pianta rettangolare molto stretta e lunga. | | | | | | | | | Muratura mista,intonacata.Solai in legno.Tetto con orditura in legno e manto in coppi.Fronte strada:portale in cemento.Contorni in arenaria.Negozio con serramenti in alluminio anodizzato | | | | | | | | | | | | | | | | | | | | | | | | | | |
| Interventi agli inizi del XX secolo. | | | | | | | | | | | | | | | | | | Altezza di quattro piani,più sottotetto.Tetto a una falda e piano (terrazza).Fronte strada:a piano terra portale d'ingresso ad arco ribassato e negozio con apertura rettangolare. | | | | | | | | | Retro:terrazza in cemento,con pilastri in cemento.Tettoie in ondulato plastico.Androne e pianerottoli in mattonelle.Gradini in pietra. | | | | | | | | | | | | | | | | | | | | | | | | | | |
| Aggiunta torre di gabinetti. | | | | | | | | | | | | | | | | | | Sul lato sud verso il giardino sono stati costruiti due corpi di fabbrica a un piano accostati.Uno con terrazza sovrastante(B). | | | | | | | | | Alzato l'ultimo piano della fronte interna,sostituendo falda del tetto con copertura piana,sovrastata da terrazza. | | | | | | | | | | | | | | | | | | | | | | | | | | |
| PROPRIETARIO ATTUALE | | | | | | | | | | | | | | | | | | balconi con tettoie e torre di gabinetti.Vano scala interna a pianta rettangolare. | | | | | | | | | PROPOSTE DI RESTAURO :Rivedere serramento negozio.Demolire corpo di fabbrica sul retro.Togliere tinteggiatura portale.Demolire gabinetti esterni.Ripristinare 2° falda demolendo terrazza.In un eventuale risanamento la tipologia della casa non è difendibile. | | | | | | | | | | | | | | | | | | | | | | | | | | |
| BIBLIOGRAFIA | | | | | | | | | | | | | | | | | | CARATTERISTICHE E CONTESTO:bel comignolo sulla fronte.Lamiera festonata sopra il negozio.Ringhiera scale e serramenti del primo '900. | | | | | | | | | REDAATTA DA G.M.Labaa-maggio 1973 | | | | | | | | | | | | | | | | | | | | | | | | | | |
| DOCUMENTI ANNESSI | | | | | | | | | | | | | | | | | | Androne piano.Lungo e stretto spazio rettangolare sul retro tenuto a giardino. | | | | | | | | | REVISIONATA DA V.Zanella-giugno 1973 | | | | | | | | | | | | | | | | | | | | | | | | | | |
