1									1									1																	
COMUNE DI BERGAMO																		INVENTARIO DEI BENI CULTURALI E AMBIENTALI									MONUMENTI								
DENOMINAZIONE Edificio residenziale																		EPOCA sec.XVII(?) -XX									1 - VALORE ARCHITETTONICO								
LOCALITÀ Moroni VIA Moroni																		N. CIV. 134-136									a) pessimo b) cattivo c) mediocre d) buono e) ottimo								
CATASTO Bergamo F.10;mp.829																											2 - NECESSITÀ DI RESTAURO								
PROPRIETÀ privata																		USO ATTUALE negozio,abitazione									a) impossibile b) restauro integrale c) restauro interno o esterno d) restauri parziali e) ottime condizioni								
STRUTTURE VERTICALI						STRUTTURE ORIZZONTALI						COPERTURE						UMIDITÀ						GRADO											
PROTEZIONE ESISTENTE P.R.G. n.a. art.11																		piano terreno									1 2								
PROTEZIONE PROPOSTA																		resto dell'edificio									1 2

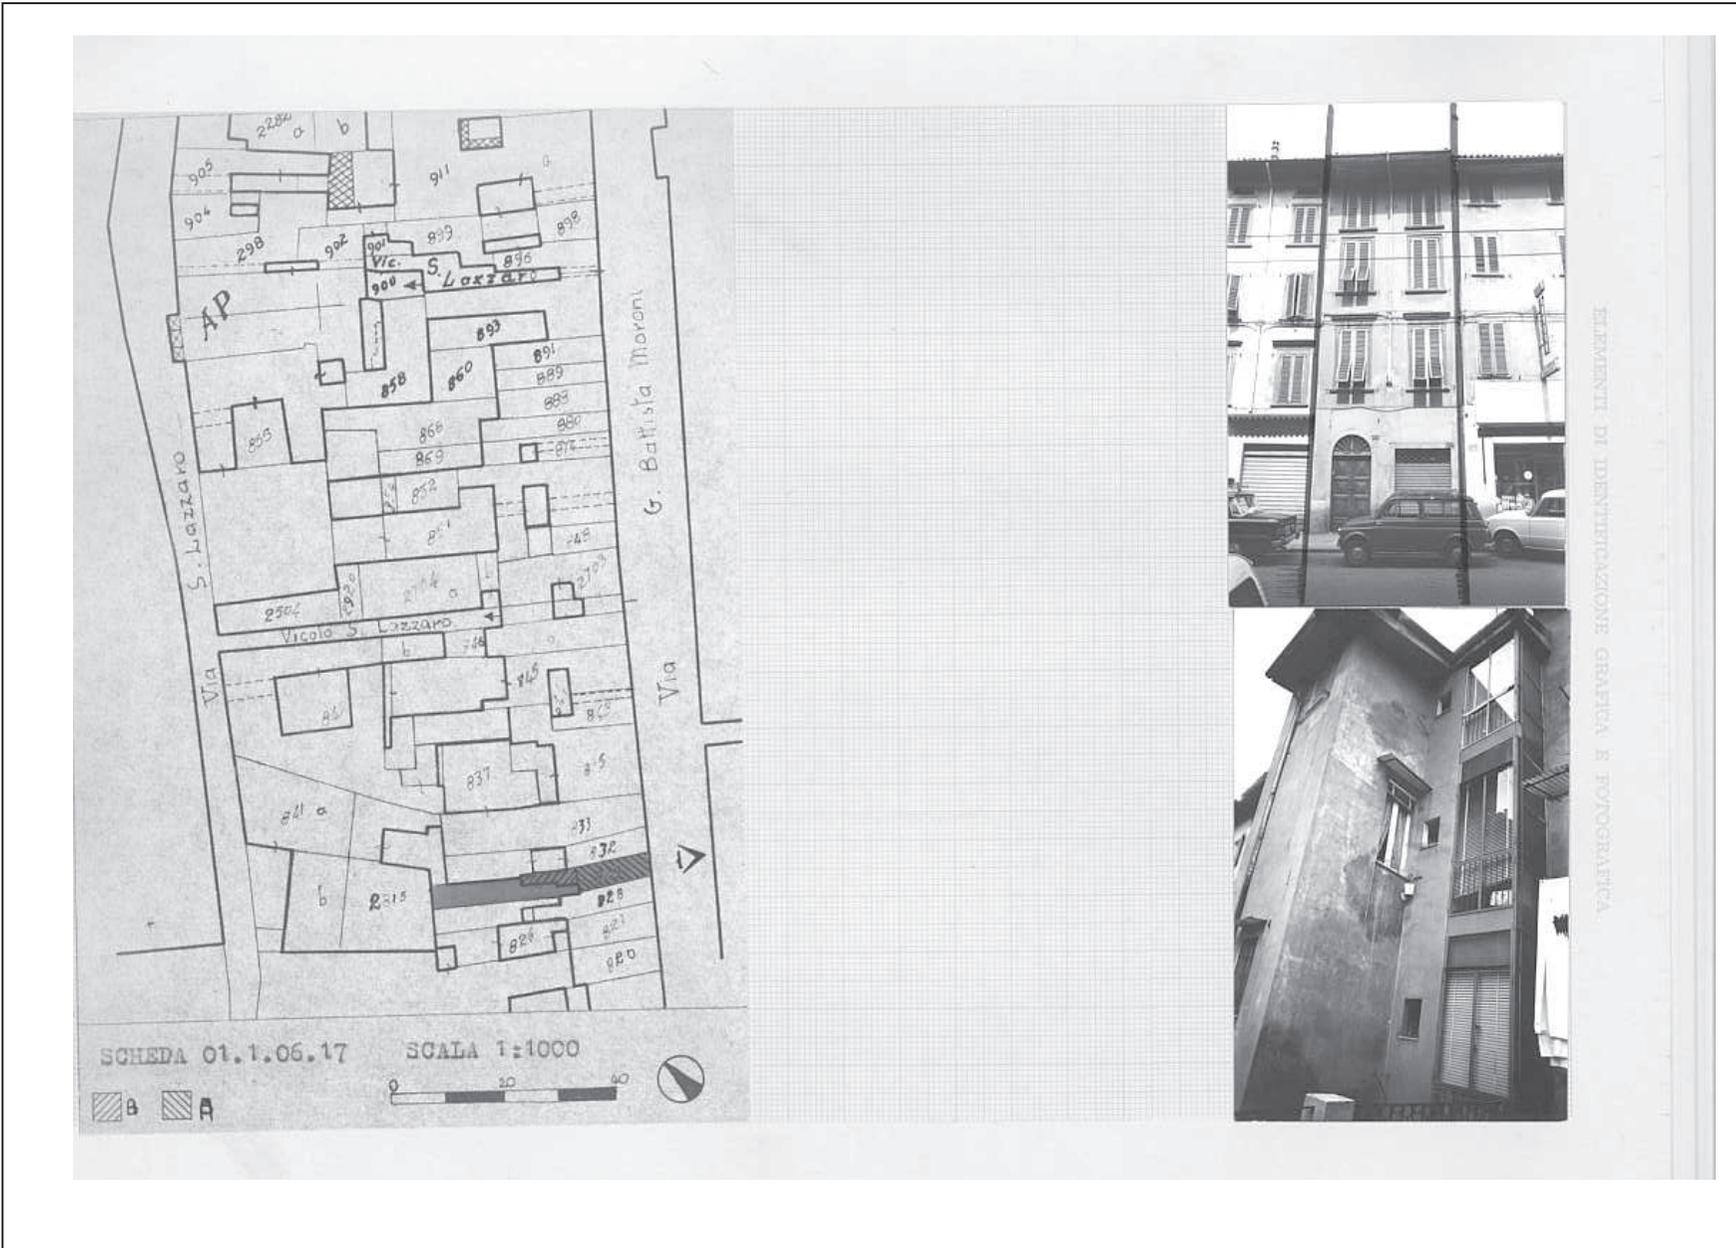
spazi liberi									1 2								
																		DESTINAZIONE DI PIANO																	
DATI CRONOLOGICI																		DATI TIPOLOGICI									STRUTTURE E MATERIALI								
Probabilmente del XVII secolo.																		Edificio in cortina con pianta a L. Altezza di quattro piani. Tetto a due falde. Fronte strada: piano terra: apertura arcuata di ingresso con inferriata nell'arco e apertura rettangolare (negozio). Ai piani superiori: finestre rettangolari. Cornice aggettante al 1° piano. Retro: colonna di gabinetti esterni. Verande recenti.									Muratura mista, intonacata. Solai in legno. Tetto con orditura in legno e manto in coppi. Fronte strada: contorni aperture in arenaria. Zoccolatura in intonaco rustico. Retro con serramenti in ferro. Deposito con strutture in cemento. Negozio con saracinesca.								
Sec. XX: nello spazio libero retrostante costruito corpo di fabbrica a un piano uso deposito con copertura piana e grande apertura rettangolare (B). Aggiunta veranda.																		Caratteristiche e contesto: lungo spazio esterno (orto-giardino) sul retro.									PROPOSTE DI RESTAURO

PROPRIETARIO ATTUALE																											Demolire corpo di fabbrica sul retro.								
BIBLIOGRAFIA																		In									OSSERVAZIONI								
																											Un eventuale risanamento la tipologia della casa non è difendibile; si propone pertanto l'aggregazione dell'edificio a sud.								
DOCUMENTI ANNESSI																		negozi, attività artigianali, vetrina, insegna, ecc.									REDATTA DA G.M. Labaa-maggio 1973								
NEG.125.5/135.35a																											REVISIONATA DA V. Zanella-giugno 1973								
																											VISTA DA								
1									1									1
