| 1 2 3 4 5 6 7 8 9 | | | | | | | | | 1 2 3 4 5 6 7 8 9 | | | | | | | | | 1 2 3 4 5 6 7 8 9 | | | | | | | | | | | | | | | | | | | | | | | | | | |
|---|--|--|---|--|--|---|--|--|---|--|--|--|--|--|--|--|--|---|--|--|---|--|--|--|--|--|---|--|--|--|--|--|--|--|--|---|--|--|--|--|--|--|--|--|
| <b>COMUNE DI BERGAMO</b> | | | | | | | | | | | | | | | | | | <b>INVENTARIO DEI BENI CULTURALI E AMBIENTALI</b> | | | | | | | | | | | | | | | | | | <b>MONUMENTI</b> | | | | | | | | |
| DENOMINAZIONE Edificio residenziale | | | | | | | | | | | | | | | | | | EPOCA sec.XVI | | | | | | | | | 1 - VALORE ARCHITETTONICO<br>a) pessimo b) cattivo c) mediocre<br>d) buono e) ottimo<br><br>2 - NECESSITÀ DI RESTAURO<br>a) impossibile b) restauro integrale<br>c) restauro interno o esterno<br>d) restauri parziali e) ottime condizioni | | | | | | | | | NUMERO SCHEDA<br>0 1 1 0 6 1 8 | | | | | | | | |
| LOCALITÀ Moroni VIA Moroni | | | | | | | | | | | | | | | | | | N. CIV. 130-132 | | | | | | | | | | | | | | | | | | | | | | | | | | |

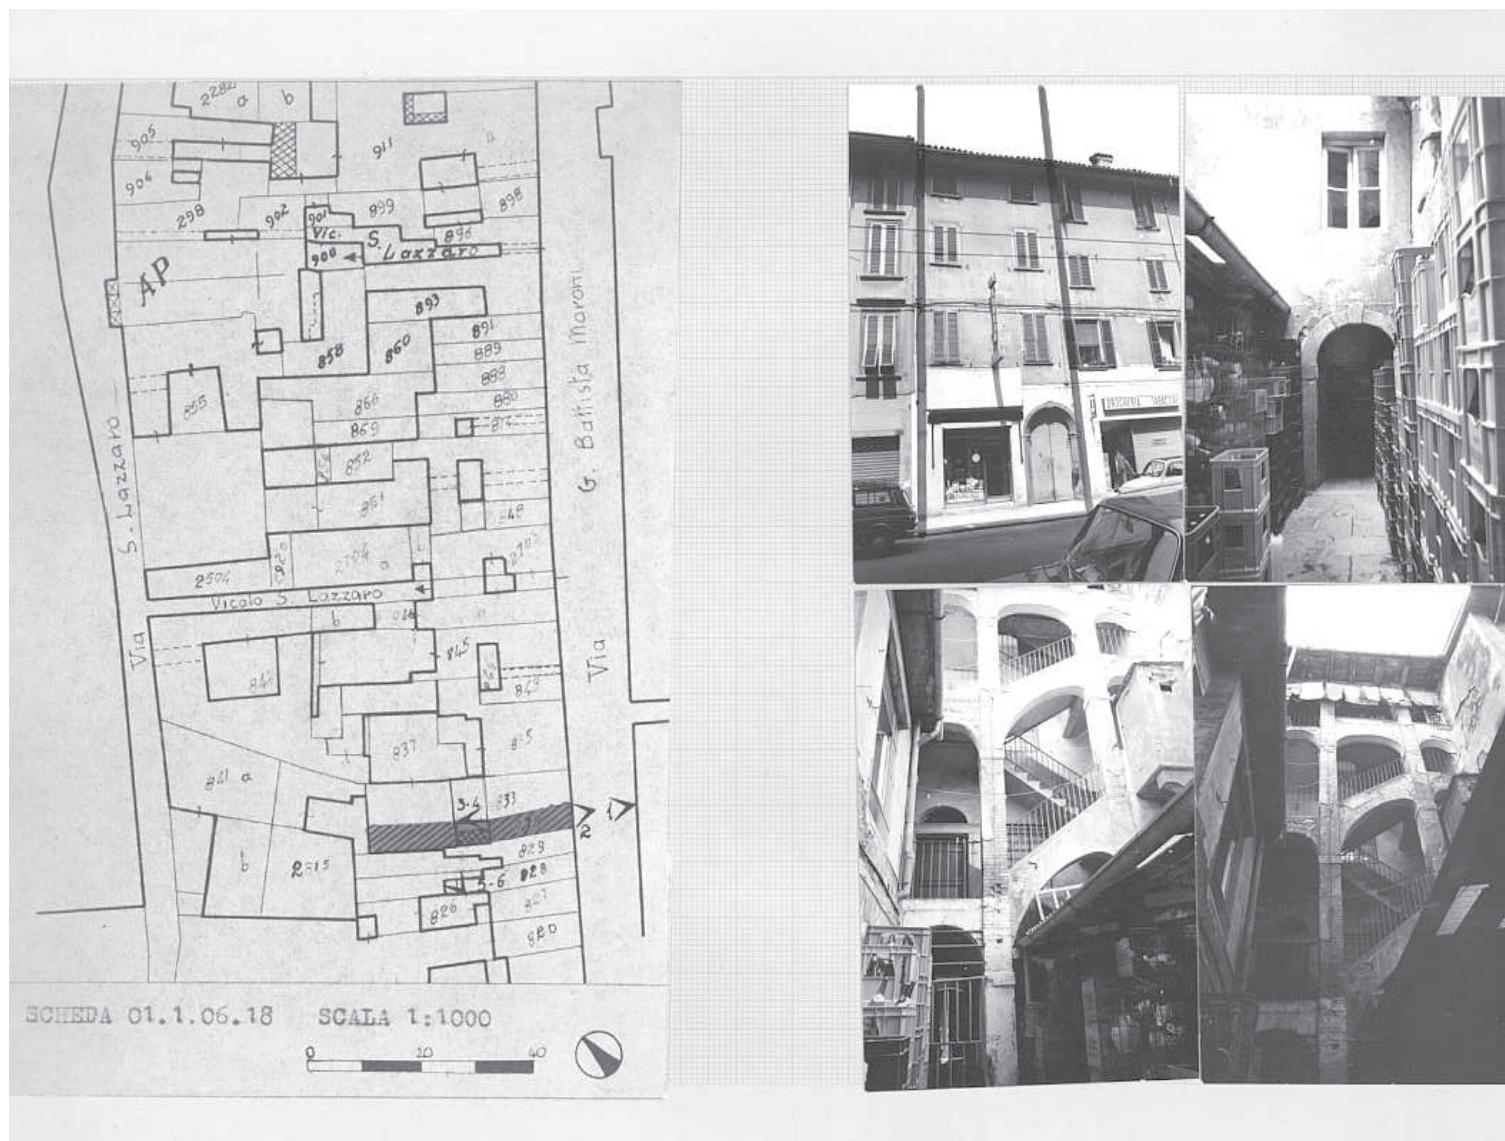
| 1 2 3 4 5 6 7 8 9 | | | | | | | | | 1 2 3 4 5 6 7 8 9 | | | | | | | | | 1 2 3 4 5 6 7 8 9 | | | | | | | | | | | | | | | | | | | | | | | | | | |
|---|--|--|---|--|--|---|--|--|---|--|--|--|--|--|--|--|--|---|--|--|---|--|--|--|--|--|---|--|--|--|--|--|--|--|--|---|--|--|--|--|--|--|--|--|
| DATI CRONOLOGICI<br>Probabilmente del XVI secolo.<br>Creata apertura per negozi.<br>Aggiunto gabinetto pensile in cortile e tettoia. | | | | | | | | | | | | | | | | | | DATI TIPOLOGICI<br>Edificio in cortina a pianta rettangolare allungata formata da due corpi di fabbrica con cortile intermedio. Altezza di quattro piani. Tetto a una falda e a padiglione. Lungo e strettissimo androne con soffitto piano. Fronte strada: piano terra con portale arcuato d'ingresso e apertura rettangolare (negozio). Cortile con piccolo portale arcuato sul lato ovest. Sul lato est interessante vano scale esterno con aperture arcuate e archi rampanti. Un gabinetto pensile al 1° piano. | | | | | | | | | STRUTTURE E MATERIALI<br>Muratura prevalentemente in mattoni. Solai in legno. Tette con orditura in legno e manto in coppi. Negozio con contorni in lastre di marmo e serramenti in alluminio, anodizzato. Portali e alcuni contorni in arenaria. Scale in arenaria. Fronti intonacate. Pavimento del cortile e dell'androne in cemento. | | | | | | | | | | | | | | | | | |
| PROPRIETARIO ATTUALE | | | | | | | | | | | | | | | | | | CARATTERISTICHE E CONTESTO: nel fronte sud base scarpata e finestra con sguinci in cotto e inferri riata al piano terra. | | | | | | | | | PROPOSTE DI RESTAURO<br>Levare l'insegna dalla facciata. Rivedere serramento negozio. Togliere tinta dal portale. Demolire tettoia e gabinetto pensile. Lastricare in arenaria il cortile. Rifare intonaci. | | | | | | | | | | | | | | | | | |
