| 1 2 3 4 5 6 7 8 9 | | | | | | | | | 1 2 3 4 5 6 7 8 9 | | | | | | | | | 1 2 3 4 5 6 7 8 9 | | | | | | | | | | | | | | | | | | | | | | | | | | | | | | | | | | | |
|---|--|--|--|--|--|--|--|--|---|--|--|--|--|--|--|--|--|---|--|--|--|--|--|--|--|--|---|--|--|--|--|--|--|--|--|---|--|--|--|--|--|--|--|--|---|--|--|--|--|--|--|--|--|
| COMUNE DI BERGAMO | | | | | | | | | | | | | | | | | | INVENTARIO DEI BENI CULTURALI E AMBIENTALI | | | | | | | | | | | | | | | | | | MONUMENTI | | | | | | | | | | | | | | | | | |
| DENOMINAZIONE Edificio residenziale | | | | | | | | | | | | | | | | | | EPOCA Sec. XVIII | | | | | | | | | 1 - VALORE ARCHITETTONICO | | | | | | | | | NUMERO SCHEDA | | | | | | | | | | | | | | | | | |
| LOCALITÀ Moroni VIA Moroni | | | | | | | | | | | | | | | | | | N. CIV. 114 | | | | | | | | | a) pessimo b) cattivo c) mediocre<br>d) buono e) ottimo | | | | | | | | | 0 1 1 0 6 2 3 | | | | | | | | | | | | | | | | | |

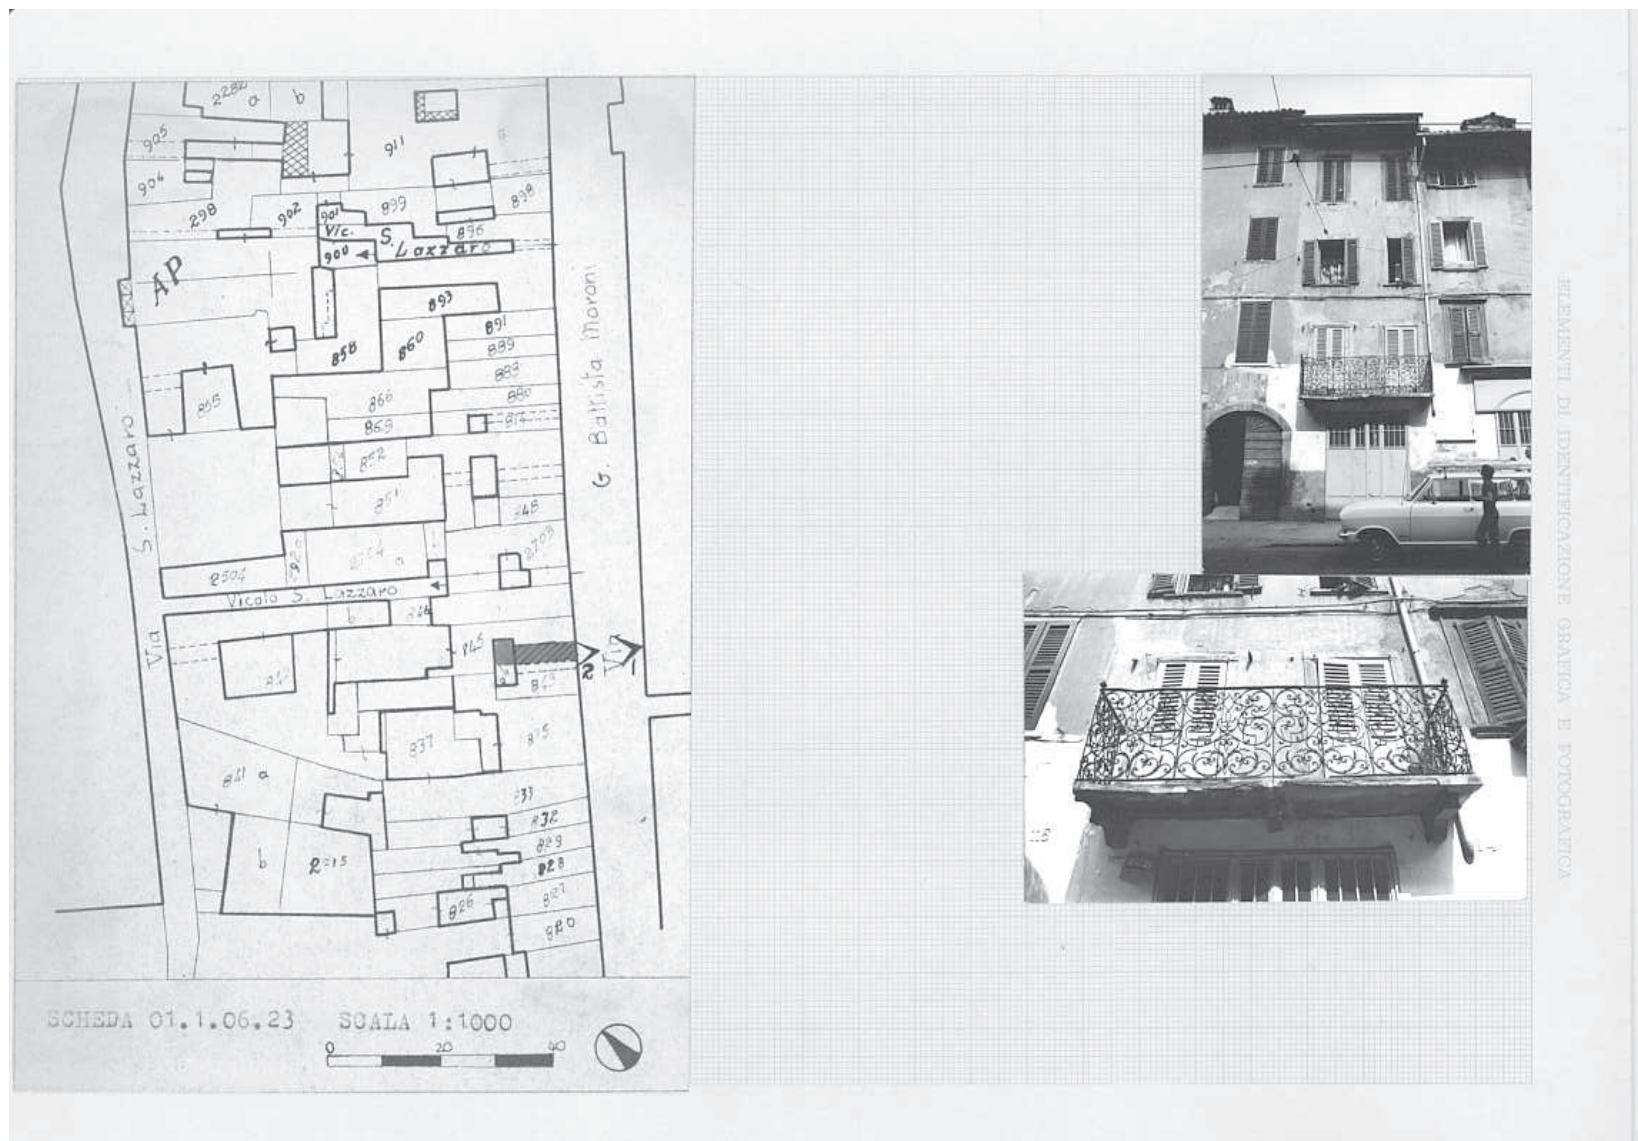
| 1 2 3 4 5 6 7 8 9 | | | | | | | | | 1 2 3 4 5 6 7 8 9 | | | | | | | | | 1 2 3 4 5 6 7 8 9 | | | | | | | | | | | | | | | | | | | | | | | | | | | | | | | | | | | |
|---|--|--|--|--|--|--|--|--|---|--|--|--|--|--|--|--|--|---|--|--|--|--|--|--|--|--|---|--|--|--|--|--|--|--|--|---|--|--|--|--|--|--|--|--|---|--|--|--|--|--|--|--|--|
| Edificio del XVIII secolo. | | | | | | | | | | | | | | | | | | Edificio in cortina ,alto quattro piani con tetto a due falde. Fronte strada: negozio dall'apertura rettangolare. Zoccolatura. Al primo piano grande balcone settecentesco e due porte di accesso. Ai piani superiori finestre rettangolari (al quarto piano poche finestre). | | | | | | | | | Muratura in mattoni,intonacata. Solai in legno. tetto con orditura in legno e manto in coppi. Contorni delle aperture e balconi in arenaria. Zoccolatura in cemento rustico. Serramento del negozio in ferro. | | | | | | | | | | | | | | | | | | | | | | | | | | |
| PROPRIETARIO ATTUALE | | | | | | | | | | | | | | | | | | Balcone settecentesco con bella ringhiera in ferro battuto. Nel negozio, al centro della stanza, una colonna in pietra sostiene la soletta. | | | | | | | | | PROPOSTE DI RESTAURO | | | | | | | | | Ritinteggiare la facciata. Cambiare piastrelle e mensole balconi (pericolante). Togliere rivestimento in mattonelle bianche alle pareti del negozio. OSSERVAZIONI: l'androne di accesso è quello della scheda n. 0121.06.22. La scala è della scheda n. 01.1.06.24. | | | | | | | | | | | | | | | | | |
