| 1 2 3 4 5 6 7 8 9 | | | | | | | | | 1 2 3 4 5 6 7 8 9 | | | | | | | | | 1 2 3 4 5 6 7 8 9 | | | | | | | | | | | | | | | | | | | | | | | | | | | | | | | | | | | | | | | | | | | | |
|---|--|--|--|--|--|--|--|--|---|--|--|--|--|--|--|--|--|---|--|--|--|--|--|--|--|--|---|--|--|--|--|--|--|--|--|---|--|--|--|--|--|--|--|--|---|--|--|--|--|--|--|--|--|---|--|--|--|--|--|--|--|--|
| COMUNE DI BERGAMO | | | | | | | | | | | | | | | | | | INVENTARIO DEI BENI CULTURALI E AMBIENTALI | | | | | | | | | | | | | | | | | | MONUMENTI | | | | | | | | | | | | | | | | | | | | | | | | | | |
| DENOMINAZIONE Edificio residenziale | | | | | | | | | | | | | | | | | | EPOCA sec.XVII | | | | | | | | | 1 - VALORE ARCHITETTONICO | | | | | | | | | NUMERO SCHEDA | | | | | | | | | | | | | | | | | | | | | | | | | | |
| LOCALITÀ Moroni VIA Moroni | | | | | | | | | | | | | | | | | | N. CIV. 114-116 | | | | | | | | | a) pessimo b) cattivo c) mediocre<br>d) buono e) ottimo | | | | | | | | | 0 1 1 0 6 2 4 | | | | | | | | | | | | | | | | | | | | | | | | | | |

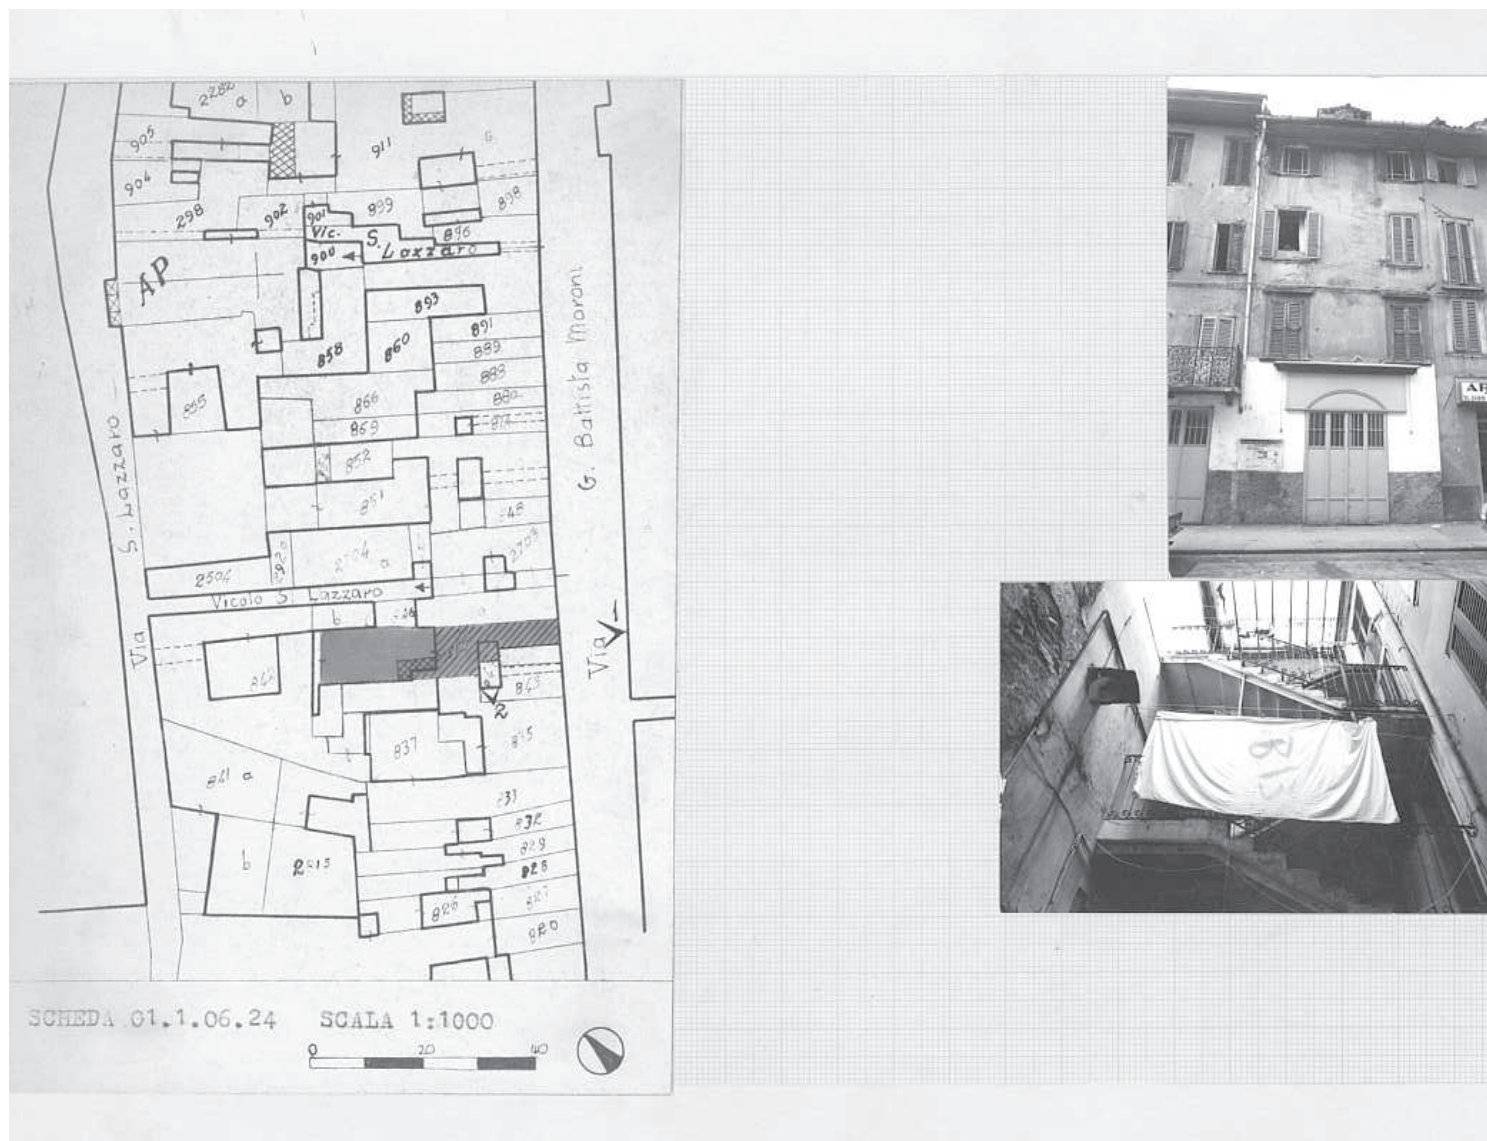
| 1 2 3 4 5 6 7 8 9 | | | | | | | | | 1 2 3 4 5 6 7 8 9 | | | | | | | | | 1 2 3 4 5 6 7 8 9 | | | | | | | | | | | | | | | | | | | | | | | | | | | | | | | | | | | | | | | | | | | | |
|---|--|--|--|--|--|--|--|--|---|--|--|--|--|--|--|--|--|---|--|--|--|--|--|--|--|--|---|--|--|--|--|--|--|--|--|---|--|--|--|--|--|--|--|--|---|--|--|--|--|--|--|--|--|---|--|--|--|--|--|--|--|--|
| Edificio del XVII secolo. | | | | | | | | | | | | | | | | | | Edificio in cortina con pianta a L.(due corpi di fabbrica, scala in mezzo). Altezza di quattro piani. Tetto a due falde. Fronte strada: a piano terra apertura rettangolare dal grande serramento, zoccolatura. Ai piani superiori finestre rettangolari. Retro (fronte giardino) al piano terra serie di aperture rettangolari, ai piani superiori ballatoi in cortile, scala esterna che serve i due corpi di fabbrica. | | | | | | | | | Muratura in mattoni, intonacata. Solai in legno. Tetto con orditura in legno e manto in coppi. Alcuni contorni in arenaria. Ballatoi con pianie e mensole in pietra e ringhiera in ferro. Baracca nel giardino con copertura in eternit. Scale con struttura in putrelle di ferro. Copertura del vano con tettoia in ondulato plastico. | | | | | | | | | | | | | | | | | | | | | | | | | | | | | | | | | | | |
| PROPRIETARIO ATTUALE | | | | | | | | | | | | | | | | | | CARATTERISTICHE E CONTESTO: retro: sottogronda, festonatura in legno. Scala pensile. Contorni a coronamento aggettante al primo piano in facciata e sul retro. Sul retro spazio libero a pianta rettangolare tenuto a orto. | | | | | | | | | PROPOSTE DI RESTAURO :unificare colore dell'intonaco e delle imposte. Demolire baracca nell'orto, cartello affissioni in facciata, tettoia sul vano scale, sostituendola con altre coperture. | | | | | | | | | OSSERVAZIONI: usufruisce dell'androne del n.116, vedi scheda N.01.1.06.22 | | | | | | | | | | | | | | | | | | | | | | | | | | |
