1									2									3																																			
<b>COMUNE DI BERGAMO</b>																		<b>INVENTARIO DEI BENI CULTURALI E AMBIENTALI</b>																		<b>MONUMENTI</b>																	
DENOMINAZIONE <b>Edificio residenziale</b>																		EPOCA <b>sec.XVII-XX</b>									1 - VALORE ARCHITETTONICO									NUMERO SCHEDA																	
CATEGORIA <b>Moroni VIA Moroni (vic. S. Lazzaro)</b>																		N. CIV. <b>112</b>									a) pessimo b) cattivo c) mediocre d) buono e) ottimo									0 1 1 0 6 2 5																	
CITTA' <b>Bergamo f.10;mp.2703a/846</b>																											2 - NECESSITA' DI RESTAURO																										
USO ATTUALE <b>privata</b>																		<b>negozio,abitazione</b>									a) impossibile b) restauro integrale c) restauro interno o esterno d) restauri parziali e) ottime condizioni									GRADO																	
STRUTTURE VERTICALI <input type="checkbox"/>																		STRUTTURE ORIZZONTALI <input type="checkbox"/>									COPERTURE <input type="checkbox"/>									UMIDITA' <input type="checkbox"/>									a b c d e

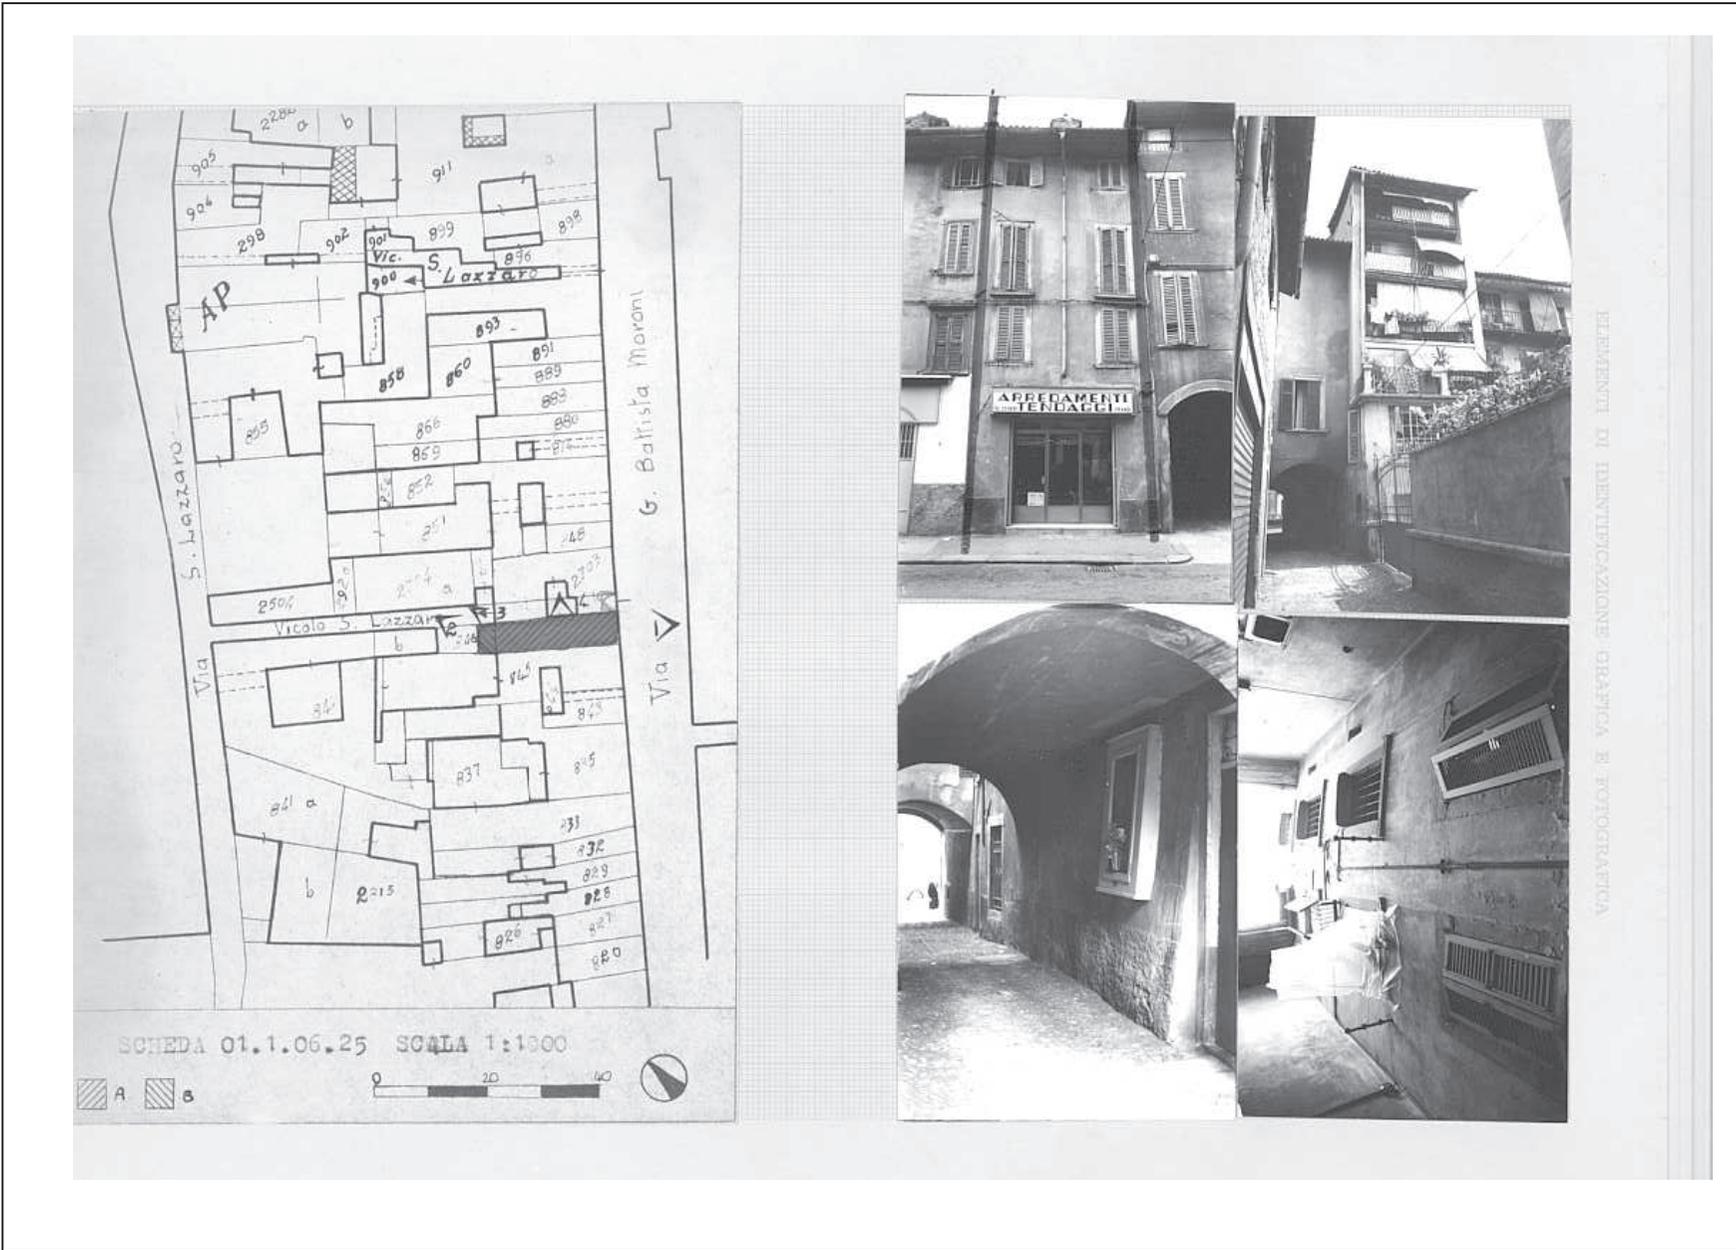
PROTEZIONE ESISTENTE <b>P.R.G. n.a. art.11</b>																											piano terreno									1 2																	
PROTEZIONE PROPOSTA																											retro dell'edificio									1 2																	
																											spazi liberi									1 2																	
																											DESTINAZIONE DI PIANO																										
DATI CRONOLOGICI																		DATI TIPOLOGICI									STRUTTURE E MATERIALI																										
Edificio del XVII secolo.																		Edificio in cortina a pianta rettangolare molto allungata. Tetto a due falde. Fronte strada: altezza di quattro piani, a piano terra ampia apertura rettangolare (negozi); al piano superiore finestre rettangolari; al terzo piano porta-finestra al quarto quadrata. Comignolo centrale. Fra i due passaggi in vicolo S. Lazzaro quattro e cinque piani, con aperture rettangolari, alcune con piccole tettoie. Retro di sei piani: piano terra e primo piano leggermente avanzati con grandi aperture rettangolari. Secondo piano con terrazza antistante; al 3°-4°-5° piano ballatoi con travi a vista. Vano scale.									Muratura in mattoni, intonacata. Solai in legno. Tetto con orditura in legno e manto in coppi. Su fronte strada contorni delle finestre in arenaria e bassa zoccolatura in intonaco rustico. Sul retro terrazza con pilastri in cemento e ringhiera in ferro, ballatoi in legno, gradini in arenaria, graniglia e legno. Pianerottoli in cotto e mattonelle.									A=3 B=5

PROPRIETARIO ATTUALE																		Caratteristiche e contesti: nel secondo archivolto di vicolo S. Lazzaro ingresso al tortuoso vano scale e edicola in legno con immagine sacra. Apertura e insegna del negozio in contrasto con l'ambiente.									PROPOSTE DI RESTAURO									Rivedere apertura del negozio, togliere l'insegna.																	
TOPOGRAFIA																											OSSERVAZIONI																										
DOCUMENTI ANNESSI																		negozi, attività artigianali, vetrine, insegne, ecc.									REDATTA DA <b>G.M. Labaa-maggio 1973</b>																										
NEG.125.31/125.28/97.6/125.29																											REVISIONATA DA <b>V. Zanella-giugno 1973</b>																										
																											VISTA DA																										
1									2									3									4									5
