| 1 2 3 4 5 6 7 8 9 | | | | | | | | | 1 2 3 4 5 6 7 8 9 | | | | | | | | | 1 2 3 4 5 6 7 8 9 | | | | | | | | | | | | | | | | | | | | | | | | | | | | | | | | | | | |
|---|--|--|--|--|--|--|--|--|---|--|--|--|--|--|--|--|--|---|--|--|--|--|--|--|--|--|---|--|--|--|--|--|--|--|--|---|--|--|--|--|--|--|--|--|---|--|--|--|--|--|--|--|--|
| COMUNE DI BERGAMO | | | | | | | | | | | | | | | | | | INVENTARIO DEI BENI CULTURALI E AMBIENTALI | | | | | | | | | | | | | | | | | | MONUMENTI | | | | | | | | | | | | | | | | | |
| DENOMINAZIONE Edificio residenziale | | | | | | | | | | | | | | | | | | EPOCA sec.XV | | | | | | | | | 1 - VALORE ARCHITETTONICO | | | | | | | | | NUMERO SCHEDA | | | | | | | | | | | | | | | | | |
| LOCALITÀ Moroni VIA Moroni(vic .S.Lazzaro) | | | | | | | | | | | | | | | | | | N. CIV. 56 | | | | | | | | | a) pessimo b) cattivo c) mediocre<br>d) buono e) ottimo | | | | | | | | | 0 1 1 0 6 3 5 | | | | | | | | | | | | | | | | | |

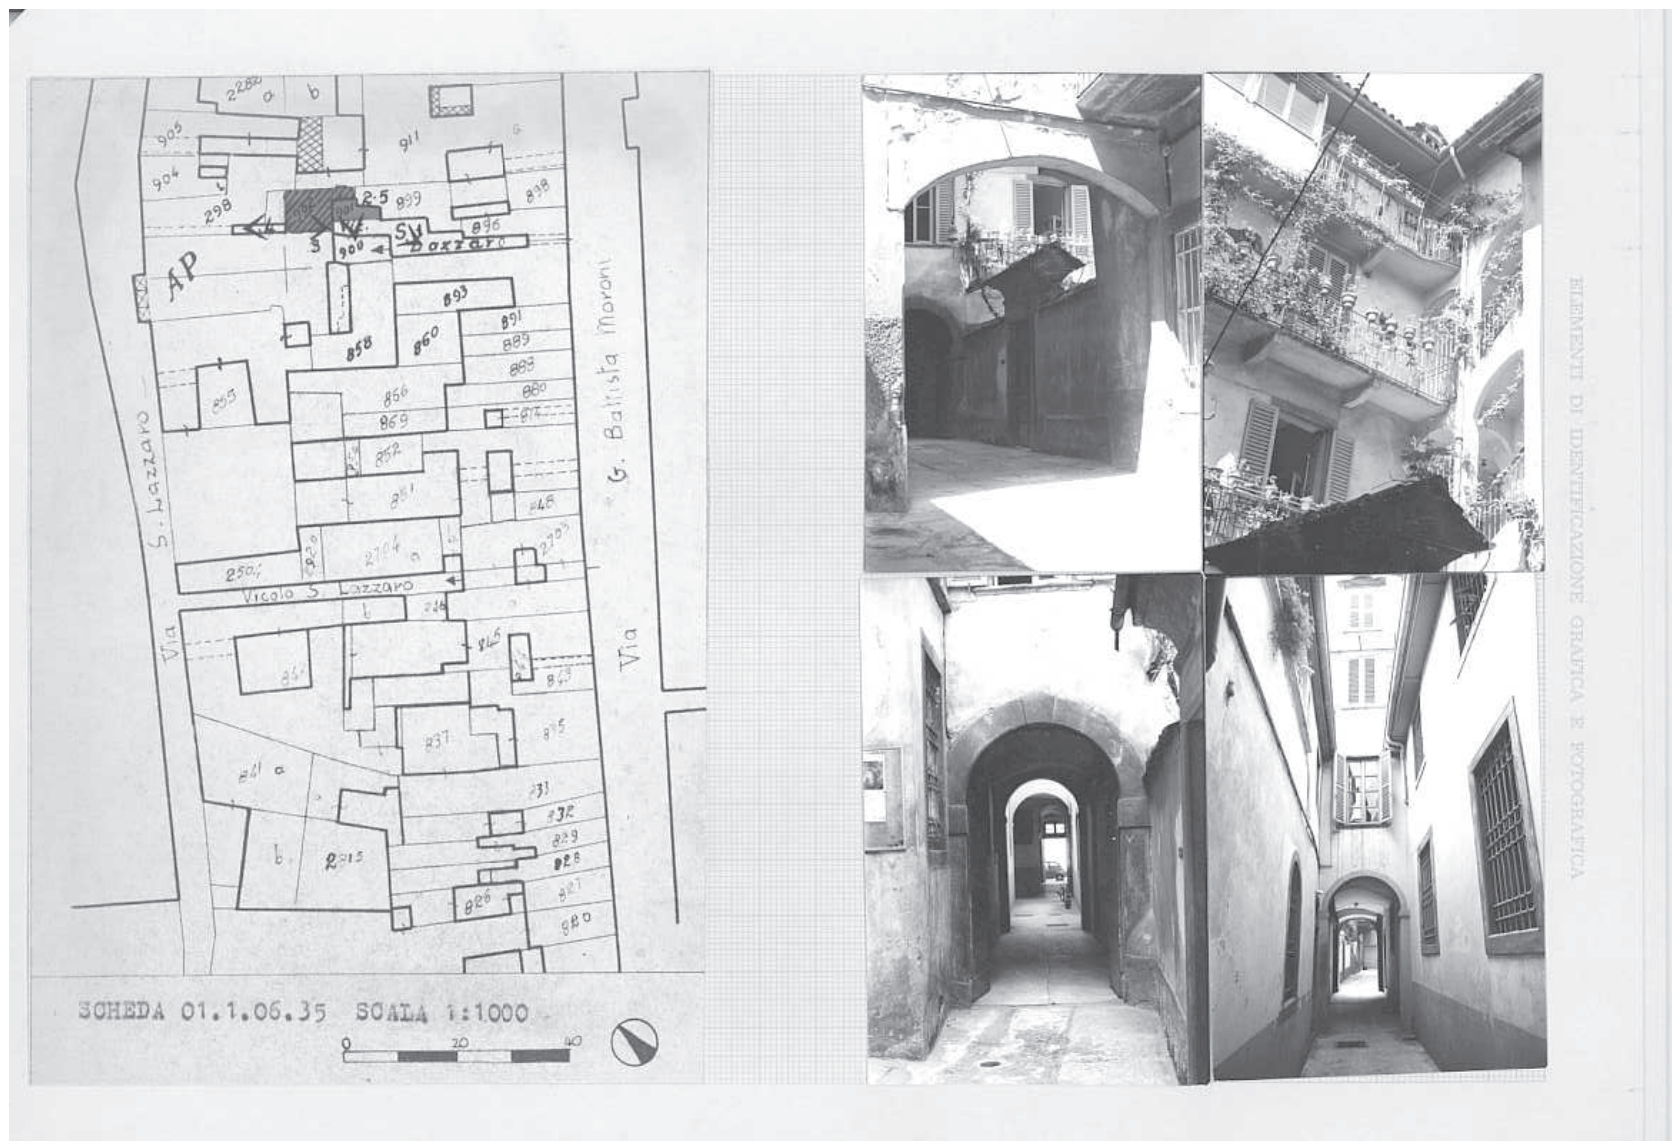
| 1 2 3 4 5 6 7 8 9 | | | | | | | | | 1 2 3 4 5 6 7 8 9 | | | | | | | | | 1 2 3 4 5 6 7 8 9 | | | | | | | | | | | | | | | | | | | | | | | | | | | | | | | | | | | |
|---|--|--|--|--|--|--|--|--|---|--|--|--|--|--|--|--|--|---|--|--|--|--|--|--|--|--|---|--|--|--|--|--|--|--|--|---|--|--|--|--|--|--|--|--|---|--|--|--|--|--|--|--|--|
| Probabilmente del XV secolo<br>in recente il muro che separa il<br>cortile dalla strada.<br>Fronte est:ballatoio al 3° piano,<br>parzialmente murato,con formazione<br>di finestre rettangolari. | | | | | | | | | | | | | | | | | | Edificio interno,addossato,a pianta<br>rettangolare.Altezza di quattro pia<br>ni.Copertura a padiglione.Tre ordi<br>ni di ballatoi di diversa lunghez<br>za sul lato est:vano scale esterno<br>sul lato nord retto da colonne con<br>archi rampanti.Portale arcuato sul<br>vicolo(lato est)con androne per il<br>cortiletto della Canonica di S.Laz<br>zaro e volte a crociera con apertu<br>re sui lati:il passaggio coperto è<br>pavimentato con pietre tombali.Cor<br>tile di forma irregolare separato<br>dalla strada da un muro(alto 2 m)<br>con al centro portale d'ingresso<br>rettangolare sormantato da alto e<br>massiccio coronamento a due falde. | | | | | | | | | Muratura in pietra.Tetto con orditura in<br>legno e manto in coppi.Solai in legnde<br>volte a piano terra.Portale arcuato,co<br>lonne e contorni delle finestre in are<br>naria.Ballatoio al 1° piano in cemento,<br>altri in pietra(con mensole in pietra)<br>Fronti intonacate.Copertura del corona<br>mento ingresso in marsigliesi. | | | | | | | | | | | | | | | | | | | | | | | | | | |

| 1 2 3 4 5 6 7 8 9 | | | | | | | | | 1 2 3 4 5 6 7 8 9 | | | | | | | | | 1 2 3 4 5 6 7 8 9 | | | | | | | | | | | | | | | | | | | | | | | | | | | | | | | | | | | |
|---|--|--|--|--|--|--|--|--|---|--|--|--|--|--|--|--|--|---|--|--|--|--|--|--|--|--|---|--|--|--|--|--|--|--|--|---|--|--|--|--|--|--|--|--|---|--|--|--|--|--|--|--|--|
| PROPRIETARIO ATTUALE | | | | | | | | | | | | | | | | | | | | | | | | | | | PROPOSTE DI RESTAURO:ripristinare ballatoio al<br>3° piano.Levare tettoia sopra le fine<br>stre.Uso pubblico del passaggio per via<br>S.Lazzaro. | | | | | | | | | | | | | | | | | | | | | | | | | | |
