1 2 3 4 5 6 7 8 9									1 2 3 4 5 6 7 8 9									1 2 3 4 5 6 7 8 9																	
COMUNE DI BERGAMO																		INVENTARIO DEI BENI CULTURALI E AMBIENTALI									MONUMENTI								
DENOMINAZIONE																		Edificio residenziale									EPOCA sec. XVI(?) - XX								
LOCALITÀ																		Moroni VIA Moroni									N. CIV. 42-48								
CATASTO																		Bergamo f.10;mp.896-898																	
PROPRIETÀ																		privata									USO ATTUALE scuola guida,abitazione								
STRUTTURE VERTICALI						STRUTTURE ORIZZONTALI						COPERTURE						UMIDITÀ						1- VALORE ARCHITETTONICO a) pessimo b) cattivo c) mediocre d) buono e) ottime											
PROTEZIONE ESISTENTE																		P.R.G. n.a. art.11									2- NECESSITÀ DI RESTAURO a) impossibile b) restauro integrale c) restauro interno o esterno d) restauri parziali e) ottime condizioni								
PROTEZIONE PROPOSTA																											NUMERO SCHEDA 0 1 1 0 6 3 7

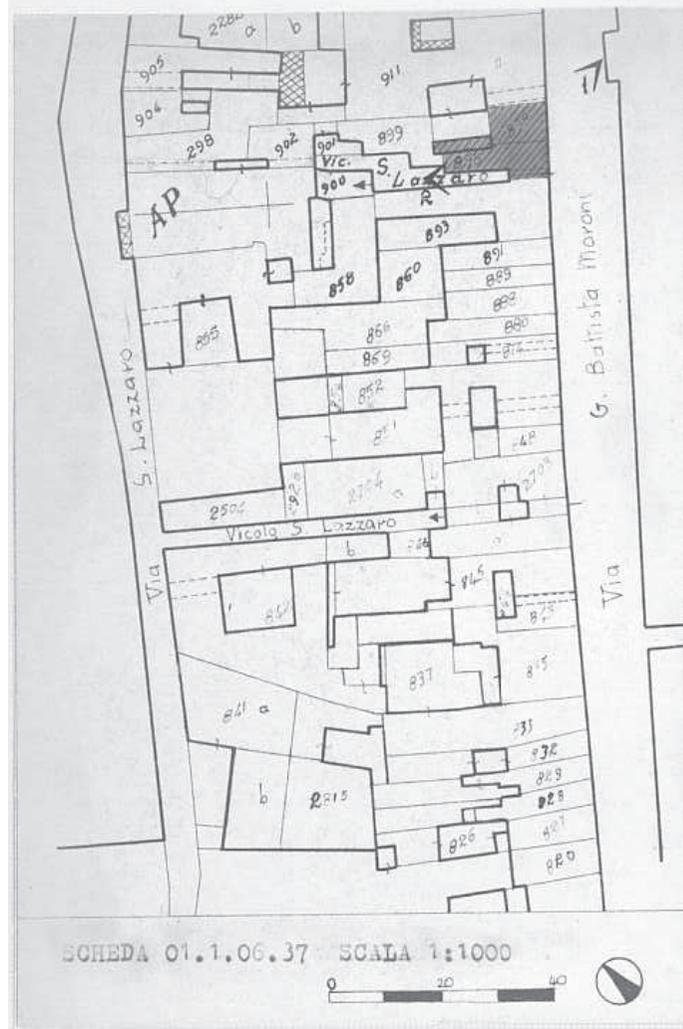
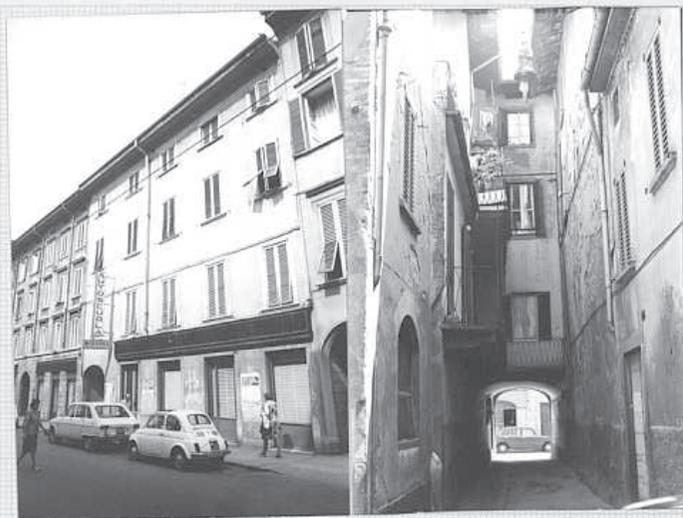
ELEMENTI DI IDENTIFICAZIONE GRAFICA E FOTOGRAFICA

piano terreno									GRADO 3								
																		resto dell'edificio																	
																		spazi liberi																	
																		DESTINAZIONE DI PIANO																	
DATI CRONOLOGICI																		DATI TIPOLOGICI									STRUTTURE E MATERIALI								
Molto antico il passaggio probabilmente del XVI secolo.																		Edificio in cortina a pianta a L.									Muratura in mattoni,intonacata.								
Edificio probabilmente settecentesco.																		Tetto a padiglione piano.Fronte									Solai in legno.Tetto con orditura in legno e manto in coppi.								
Sistemazioni interne(v.scale e terrazza)e in facciata intorno al 1920-30.																		strada:altezza di quattro piani, aperture rettangolari al piano terra e una arcuata d'accesso al vicolo.Fronte sul vicolo:a piano terra due aperture rettangolari d'ingresso;al 1° piano ballatoio d'angolo; al 2° e 3° piano ballatoi più cortile;ampia terrazza al 2° piano.									Alcuni contorni in arenaria. Ballatoi con piana e mensole in pietra (al 3° piano in legno). Piano terra su strada rivestito in lastre di rosso di Verona(anche contorni aperture). Zoccolatura in marmo scuro.

PROPRIETARIO ATTUALE																		CARATTERISTICHE E CONTESTO:voltone arcuato sul vicolo con immagine sacra(entro edicola in legno con rete metallica).									PROPOSTE DI RESTAURO								
BIBLIOGRAFIA																											OSSERVAZIONI: L'ingresso dal vicolo S.Lazzaro.La numerazione nel vicolo è quella di via Moroni.								
DOCUMENTI ANNESSI																		negozi, attività artigianali, vetrina, insegna, ecc. : aperture, rivestimento e insegna negozio in contrasto con l'ambiente.									REDATTA DA G.M.Labaa-maggio 1973 REVISIONATA DA V.Zanella-giugno 1973 VISTA DA								
1 2 3 4 5 6 7 8 9									1 2 3 4 5 6 7 8 9									1 2 3 4 5 6 7 8 9
