1 2 3 4 5 6 7 8 9									1 2 3 4 5 6 7 8 9									1 2 3 4 5 6 7 8 9																																																					
COMUNE DI BERGAMO																		INVENTARIO DEI BENI CULTURALI E AMBIENTALI									MONUMENTI																																												
DENOMINAZIONE																		Edificio residenziale									EPOCA									sec. XVII(?) - XX																																			
LOCALITÀ																		Moroni VIA Moroni									N. CIV.									34																																			
CATASTO																		Bergamo f.10-11;mp.915-911									1 - VALORE ARCHITETTONICO									NUMERO SCHEDA																																			
PROPRIETÀ																		privata									USO ATTUALE									negozio,abitazione																																			
STRUTTURE VERTICALI																		STRUTTURE ORIZZONTALI									COPERTURE									UMIDITÀ									2 - NECESSITÀ DI RESTAURO									a) impossibile b) restauro integrale c) restauro interno o esterno d) restauri parziali e) ottime condizioni									GRADO

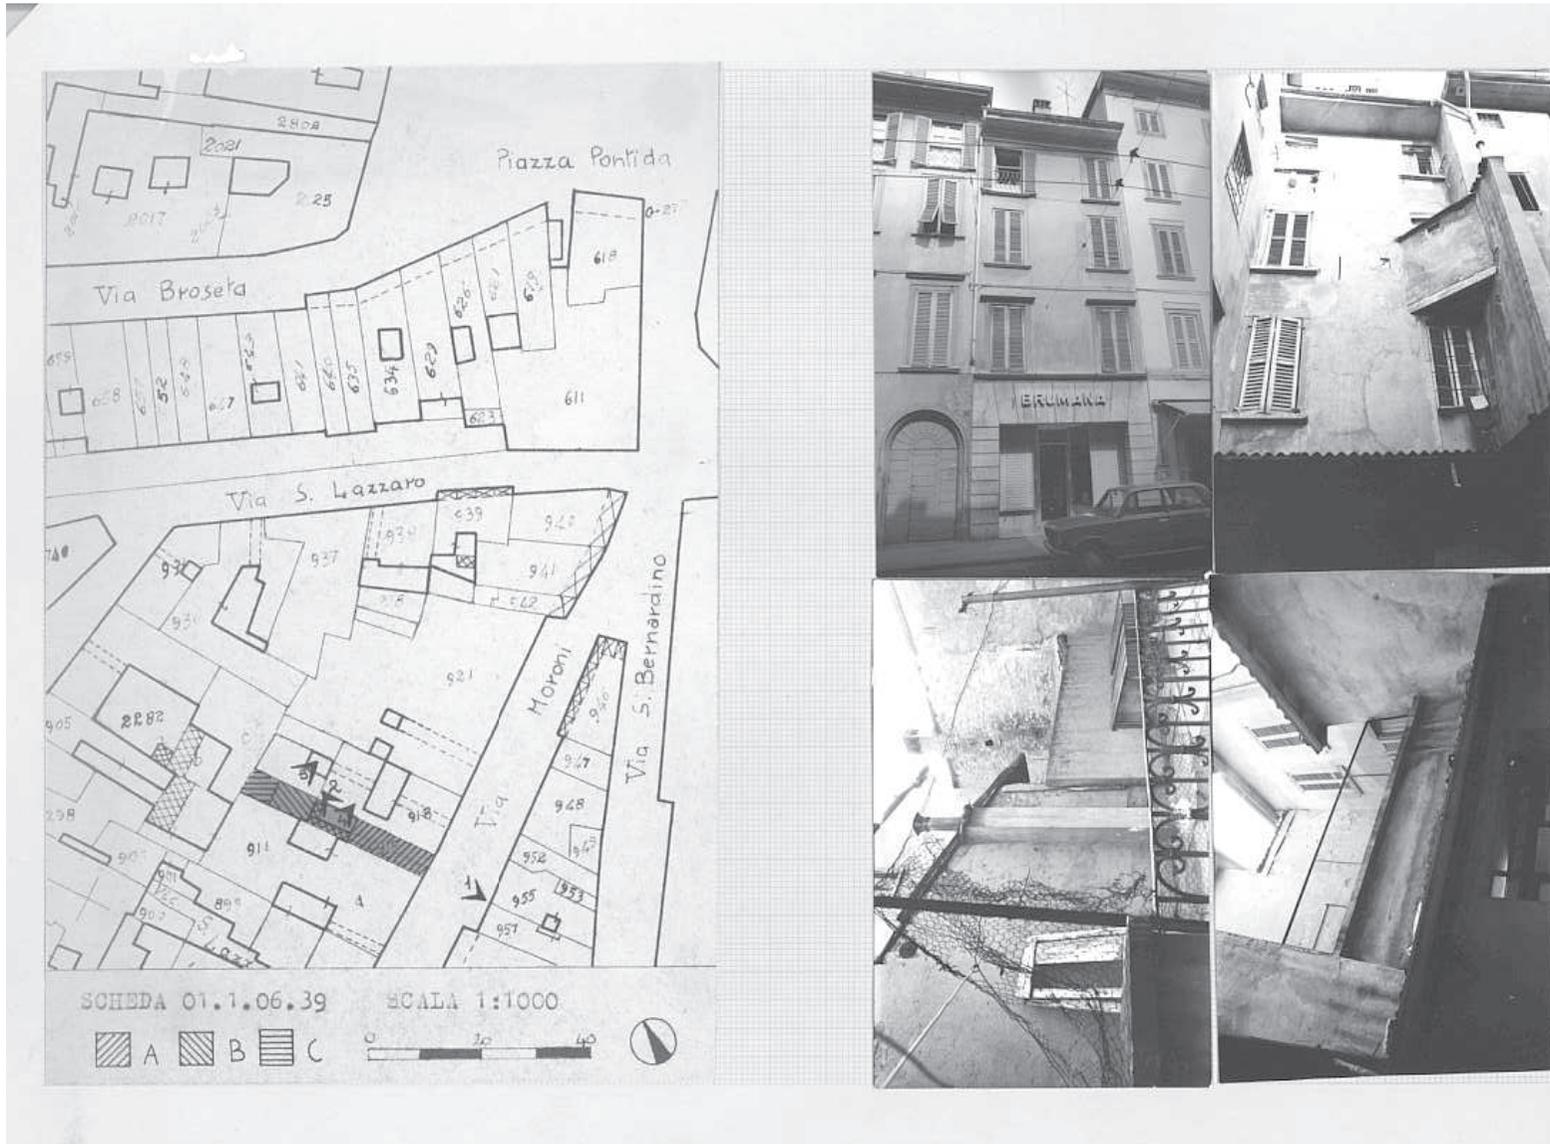
PROTEZIONE ESISTENTE																		P.R.G. n.a. art.11									piano terreno									1 2									a b c d e									B } 3																	
PROTEZIONE PROPOSTA																											resto dell'edificio									1 2									C = 6																										
																											spazi liberi									1 2																																			
																											DESTINAZIONE DI PIANO																																												
DATI CRONOLOGICI																		DATI TIPOLOGICI									STRUTTURE E MATERIALI																																												
Probabilmente del XVII secolo i corpi A e B.																		Edificio a pianta rettangolare allungata formato da due corpi di fabbrica con cortile intermedio rettangolare. Corpo A a quattro piani; B a due.									Muratura in mattoni,intonacata. Solai in legno. Tetto con orditura in legno e manto in coppi.

Secolo XX:aggiunto corpo C.																		Copertura a due falde.									Fronte strada: contorni in arenaria, rivestimento al piano terra in travertino. Cortile in cemento.																																												
Nel 1948 sostituita l'unica apertura a piano terra su strada(ad arco con carraie in arenaria)con quella del negozio e diviso il cortile da quello adiacente(al mp.911a).																		Corpo C alto un piano;copertura piana.									Serramento del negozio in alluminio anodizzato. Copertura del ripostiglio in ondolux.																																												
Murata apertura arcuata nel lato ovest del cortile.																		CARATTERISTICHE PARTICOLARI E CONTESTO									PROPOSTE DI RESTAURO									:demolire il corpo C,il ripostiglio nel cortile.Modificare il piano terra su strada.Togliere in segna.Riportare vetrina del negozio a filo di strada.

Ripostiglio nel cortile.																		Sul fronte strada al piano terra negozio con grande apertura rettangolare;marcapiano;agli altri piani aperture rettangolari con cornice rettilinea aggettante al 1° piano; al 4° porte -finestre. Comignolo centrale.									OSSERVAZIONI:usa l'androne e il piano scale al n.36(v.scheda 01.1.06.38)																																												
PROPRIETARIO ATTUALE																											REDATTA DA									G.M.Labaa-maggio 1973																																			
BIBLIOGRAFIA																											REVISIONATA DA									V.Zanella-giugno 1973																																			
DOCUMENTI ANNESSI																		negozi, attività artigianali, vetrine, insegne, ecc.; aperture e rivestimento a piano terra su strada in contrasto con l'ambiente.									VISTA DA																																												
NEG.120.14/140.32/140.30/140.33
