| 1 2 3 4 5 6 7 8 9 | | | | | | | | | 1 2 3 4 5 6 7 8 9 | | | | | | | | | 1 2 3 4 5 6 7 8 9 | | | | | | | | | | | | | | | | | | | | | | | | | | |
|---|--|--|--|--|--|--|--|--|---|--|--|--|--|--|--|--|--|---|--|--|--|--|--|--|--|--|---|--|--|--|--|--|--|--|--|---|--|--|--|--|--|--|--|--|
| COMUNE DI BERGAMO | | | | | | | | | | | | | | | | | | INVENTARIO DEI BENI CULTURALI E AMBIENTALI | | | | | | | | | | | | | | | | | | MONUMENTI | | | | | | | | |
| DENOMINAZIONE Edificio residenziale ed ex uffici | | | | | | | | | | | | | | | | | | EPOCA sec. XIX-XX | | | | | | | | | 1 - VALORE ARCHITETTONICO<br>a) pessimo b) cattivo c) mediocre<br>d) buono e) ottimo | | | | | | | | | NUMERO SCHEDA<br>0 1 1 0 6 4 1 | | | | | | | | |
| LOCALITÀ Moroni VIA Moroni | | | | | | | | | | | | | | | | | | N. CIV. 28 | | | | | | | | | 2 - NECESSITÀ DI RESTAURO<br>a) impossibile b) restauro integrale<br>c) restauro interno o esterno<br>d) restauri parziali e) ottime condizioni | | | | | | | | | GRADO | | | | | | | | |

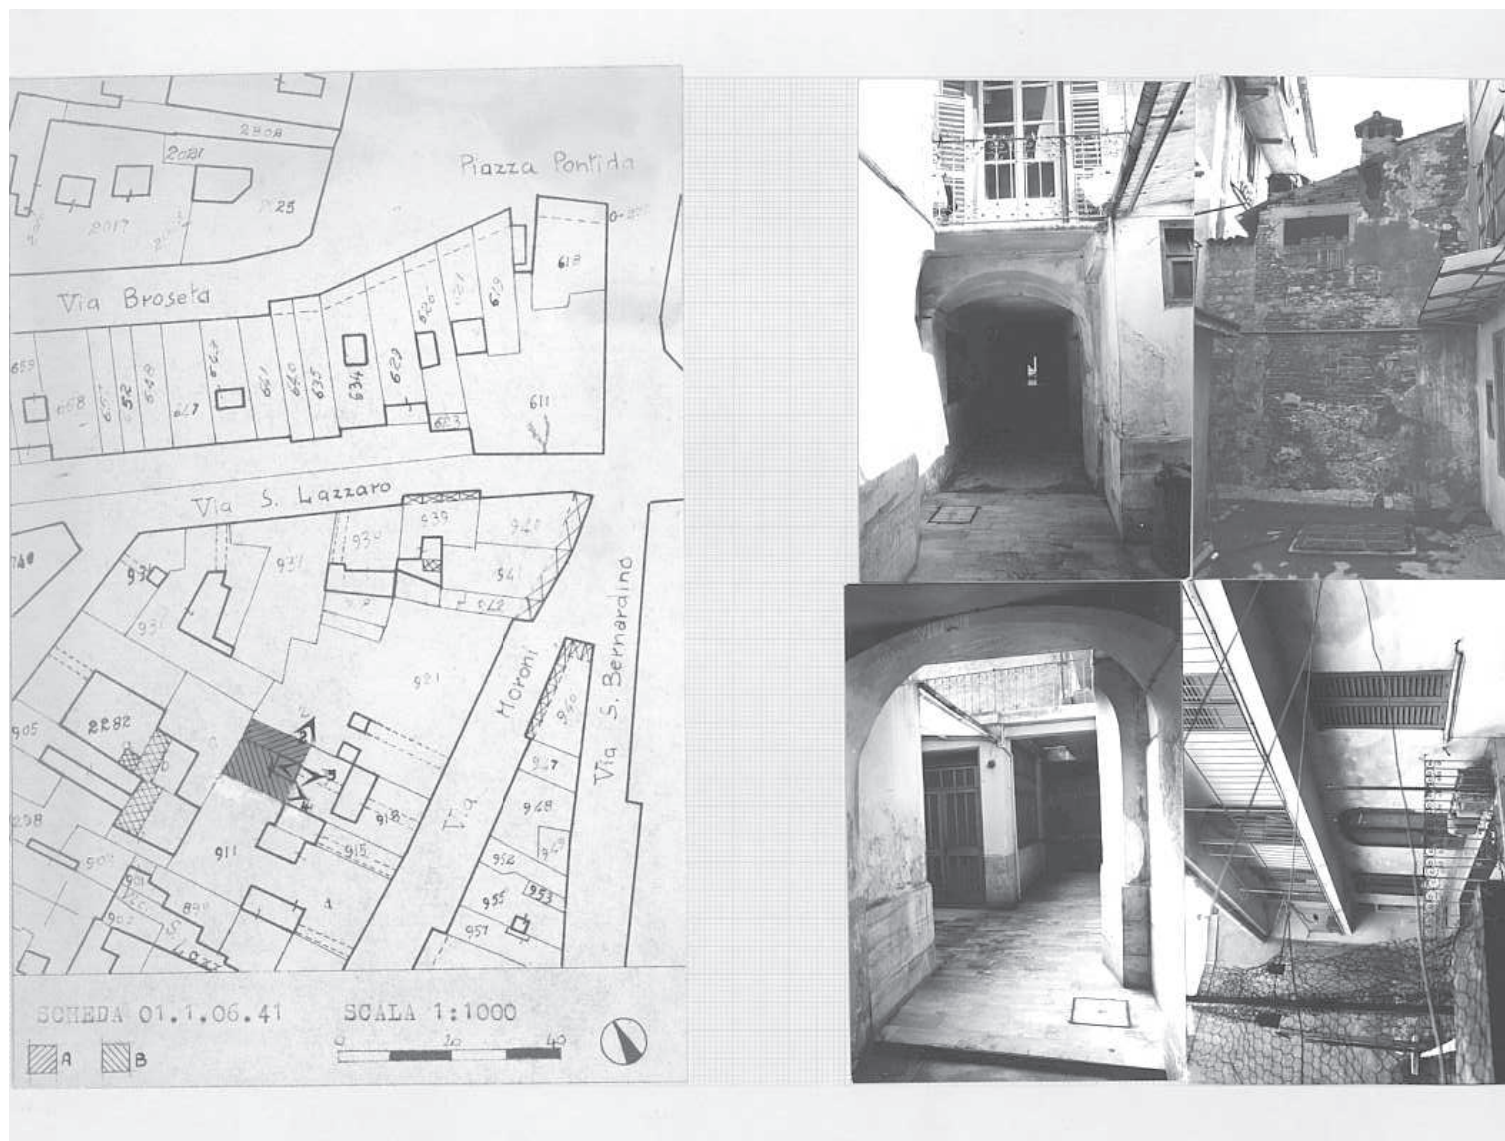
| 1 2 3 4 5 6 7 8 9 | | | | | | | | | 1 2 3 4 5 6 7 8 9 | | | | | | | | | 1 2 3 4 5 6 7 8 9 | | | | | | | | | | | | | | | | | | | | | | | | | | |
|---|--|--|--|--|--|--|--|--|---|--|--|--|--|--|--|--|--|---|--|--|--|--|--|--|--|--|---|--|--|--|--|--|--|--|--|---|--|--|--|--|--|--|--|--|
| Corpo A costruito all'inizio del XIX secolo. | | | | | | | | | | | | | | | | | | Edificio all'interno rispetto alle | | | | | | | | | Corpo A: muratura mista. Solai in legno. | | | | | | | | | | | | | | | | | |
| Sec. XX: costruito a sud corpo di fabbrica a un piano (B). | | | | | | | | | | | | | | | | | | cortina su strada, addossato, a pianta quadrangolare. | | | | | | | | | Tetto con orditura in legno e manto in coppi. | | | | | | | | | | | | | | | | | |
| | | | | | | | | | | | | | | | | | | Altezza di tre piani il corpo A; un piano il corpo B. | | | | | | | | | Corpo B: struttura in cemento armato, murature in mattoni. | | | | | | | | | | | | | | | | | |
| | | | | | | | | | | | | | | | | | | Copertura a due falde (corpo A) e piana (corpo B). | | | | | | | | | Copertura in cemento con terrazza sovrastante. | | | | | | | | | | | | | | | | | |
| PROPRIETARIO ATTUALE | | | | | | | | | | | | | | | | | | Piccolissimo spazio quadrangolare a cielo scoperto, in parte coperto da tettoia. | | | | | | | | | PROPOSTE DI RESTAURO | | | | | | | | | Demolizione completa (ricavare cortile o giardino). | | | | | | | | |

| 1 2 3 4 5 6 7 8 9 | | | | | | | | | 1 2 3 4 5 6 7 8 9 | | | | | | | | | 1 2 3 4 5 6 7 8 9 | | | | | | | | | | | | | | | | | | | | | | | | | | |
|---|--|--|--|--|--|--|--|--|---|--|--|--|--|--|--|--|--|---|--|--|--|--|--|--|--|--|---|--|--|--|--|--|--|--|--|---|--|--|--|--|--|--|--|--|
| | | | | | | | | | | | | | | | | | | | | | | | | | | | OSSERVAZIONI | | | | | | | | | L'edificio oltre ad occupare l'ex spazio verde della casa alla scheda 01.1.06.40 si addossa agli edifici che si affacciano su tale area. | | | | | | | | |
