1 2 3 4 5 6 7 8 9									1 2 3 4 5 6 7 8 9									1 2 3 4 5 6 7 8 9																	
COMUNE DI BERGAMO																		INVENTARIO DEI BENI CULTURALI E AMBIENTALI									MONUMENTI								
DENOMINAZIONE Edificio residenziale, grande negozio																		EPOCA sec. XVIII - XX									1 - VALORE ARCHITETTONICO								
LOCALITÀ Moroni VIA Moroni																		N. CIV.									a) pessimo b) cattivo c) mediocre d) buono e) ottimo								
CATASTO Bergamo f.11;mp.921-2283																											2 - NECESSITÀ DI RESTAURO								
PROPRIETÀ privata USO ATTUALE negozio, abitazione																											a) impossibile b) restauro integrale c) restauro interno o esterno d) restauri parziali e) ottime condizioni								
STRUTTURE VERTICALI						STRUTTURE ORIZZONTALI						COPERTURE						UMIDITÀ						NUMERO SCHEDA											
																								0 1   1 0 6 4 3											
PROTEZIONE ESISTENTE P.R.G. n.a. art.11																		piano terreno									GRADO

1 2 3 4 5 6 7 8 9										1 2 3 4 5 6 7 8 9										1 2 3 4 5 6 7 8 9																																																																														
COMUNE DI BERGAMO										INVENTARIO DEI BENI CULTURALI E AMBIENTALI

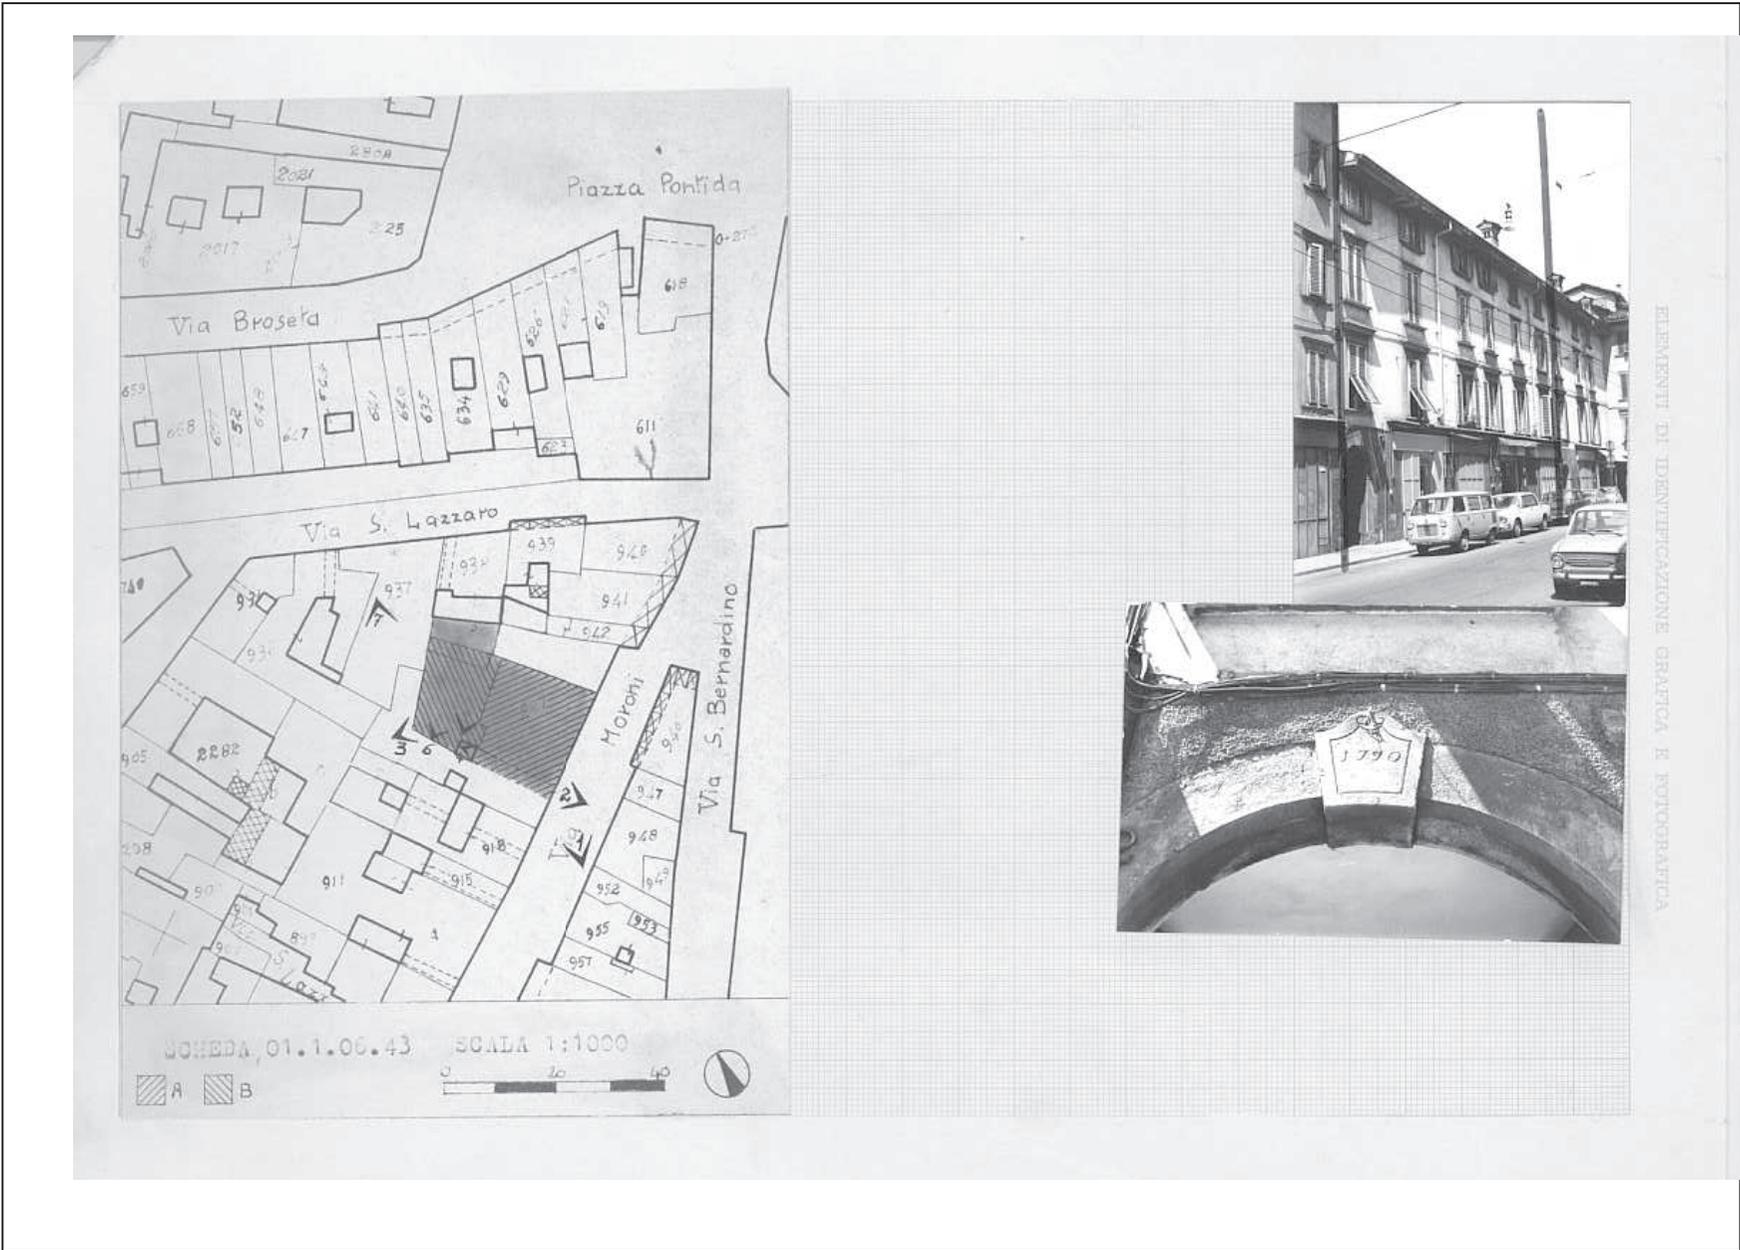
PROTEZIONE PROPOSTA																		resto dell'edificio									a b c d e								
																		spazi liberi									A=3 B=6								
																		DESTINAZIONE DI PIANO																	
DATI CRONOLOGICI																		DATI TIPOLOGICI									STRUTTURE E MATERIALI								
1790: data in chiave nel portale di ingresso. Sec. XX: occupato tutto il cortile con un corpo di fabbrica a un piano (negozio).																		Edificio in cortina a pianta rettangolare. Altezza di quattro piani. Copertura piana e a due falde. Fronte strada: a piano terra serie di aperture rettangolari (negozi) e portale arcuato d'ingresso. Ai piani superiori finestre rettangolari (più piccole all'ultimo piano), con cornici che si semplificano salendo. Comignolo al centro. Fronte interna: vano scale esterno e ballatoio a sud, al 1° piano finestre con inferriate, al piano superiore un balcone. Gabinetti esterni. Negozio: levato (lucernario). Finestre rettangolari con giro di finestre laterali.									Muratura mista (prevalentemente in mattoni) intonacata. Solai in legno. Tetto con orditura in legno e manto in coppi. Contorni delle aperture inarenaria. Balconi in cemento. Tettoie in ondolux. Gradini in pietra. Pianerottoli in mattonelle. Spazio supestrate del cortile in mattonelle di cemento. Corpo negozio: struttura e copertura in c.a. e serramenti in ferro.

PROPRIETARIO ATTUALE																		CORPO A: negozio occupa interamente l'ex corteo e la sua copertura è usata in parte come terrazza. Stretto e lungo androne con volta a botte.									PROPOSTE DI RESTAURO : demolire interamente il corpo B. Abbattere anche tutti gli elementi aggiunti: balcone, gabinetti esterni, tettoie ecc. Ricostituire la tipologia originale. OSSERVAZIONI: l'edificio costituisce in facciata un'unità con la casa a nord (scheda 01.1.06.44).								
DOCUMENTI ANNESSI																											REDAITTA DA G.M. Labaa-maggio 1973								
NEG. 96.8/96.10/133.29/20.17/133.23/142.11/142.16																											REVISIONATA DA V. Zanella-giugno 1973								
Scheda bis																											VISTA DA								
1 2 3 4 5 6 7 8 9									1 2 3 4 5 6 7 8 9									1 2 3 4 5 6 7 8 9
