COMUNE DI BERGAMO										INVENTARIO DEI BENI CULTURALI E AMBIENTALI										MONUMENTI																													
DENOMINAZIONE										EPOCA										1 - VALORE ARCHITETTONICO																													
Edificio residenziale										Sec. XV(?) - XVII-XX										a) pessimo b) cattivo c) mediocre d) buono e) ottimo																													
LOCALITÀ										N. CIV.										NUMERO SCHEDA																													
Moroni VIA Moroni										4-6-8										0 1 1 0 6 4 6																													
CATASTO										USO ATTUALE										2 - NECESSITÀ DI RESTAURO																													
Bergamo f.11;mp.941-942										privata negozio,abitazione										a) impossibile b) restauro integrale c) restauro interno o esterno d) restauri parziali e) ottime condizioni																													
STRUTTURE VERTICALI										STRUTTURE ORIZZONTALI										COPERTURE										UMIDITÀ										GRADO

REVISIONATA DA V.Zanella-giugno 1973																													
																				VISTA DA

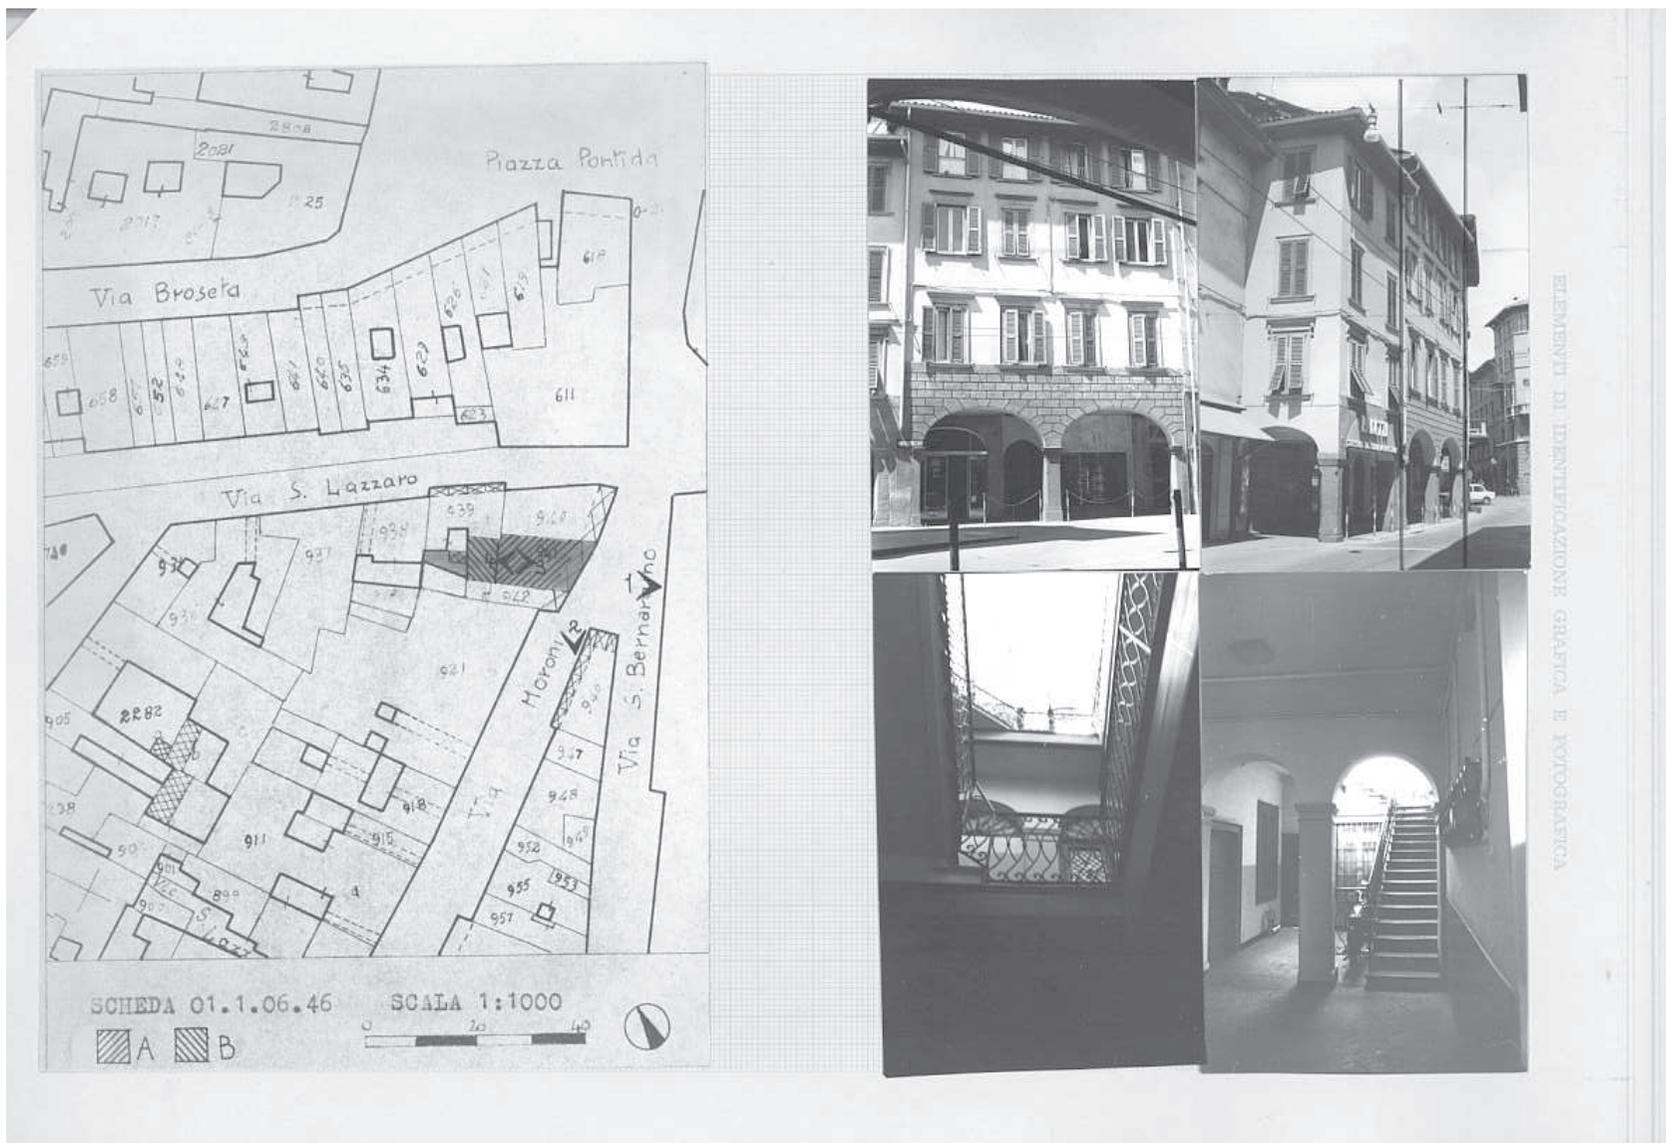
PROTEZIONE ESISTENTE										P.R.G. n.a. art.11										piano terreno										1 2																			
PROTEZIONE PROPOSTA										Grado 2 per il vano scale.										resto dell'edificio										1 2																			
																				spazi liberi										1 2																			
																				DESTINAZIONE DI PIANO																													
DATI CRONOLOGICI										DATI TIPOLOGICI										STRUTTURE E MATERIALI																													
Sec.XV:portico.										Edificio in cortina con portico										Muratura mista(prevalentemente in mattoni)																													
Sec.XVII:corpo fronte strada(A).										antistante a pianta rettangolare.Altezza di 4 piani.Tetto a 1-2 falde										Solai in legno.Tetto con orditura in legno e manto in coppi.																													
Sec.XX:corpo aggiunto a ovest(B).										e piano (terrazza).Portico a due luci,pilastro centrale e due semipilastri ai lati.Archi a sesto ribassato.Soffitto del portico piano.Marcata bugnatura fino ai davanzali delle finestre del 1° piano.Sotto il portico portale arcuato d'ingresso fra due grandi aperture(negozi)una ad arco ribassato ,l'altra rettangolare(alterata).Ai piani superiori:serie finestre dai contorni che si semplificano salendo(ultimo piano portico stretto e lungo,in fondo più elevato spigoli smussati e fusto monolitico.										Sotto il portico portale arcuato d'ingresso fra due grandi aperture(negozi)una ad arco ribassato ,l'altra rettangolare(alterata).Ai piani superiori:serie finestre dai contorni che si semplificano salendo(ultimo piano portico stretto e lungo,in fondo più elevato spigoli smussati e fusto monolitico.										Corpo aggiunto: struttura in c.a.,muratura in mattoni, copertura piana in mattonelle di cemento Aperture sul fronte strada con contorni in arenaria(tranne negozi).Pilastri del portico,vano scale,androne,pavimento del portico,gradini scale in arenaria. Pianerottoli in cotto. Cortile in c.a.

Sistemazione interna alla fine dell'800 e ai primi del '900.										Rifatti intonaci in facciata nel 1972.										Proposte di restauro																													
Rifatti intonaci in facciata nel 1972.										Rifatti intonaci in facciata nel 1972.										Togliere rivestimento(marmo e travertino)attorno ai negozi.Cambiare serramenti-negozi.Riaprire arcata ribassata.Demolire piccole costruzioni nel vano scale. Togliere tettoia nel cortile.																													
PROPRIETARIO ATTUALE										CARATTERISTICHE E CONTESTO										PROPOSTE DI RESTAURO																													
										androne Pilastri del portico squadrati con Notevole vano scale con aperture bugnate su pilastri in pietra,un tempo aperto a ovest.Piccolissimo cortiletto con tettoia in ondolux.																																							
DOCUMENTI ANNESSI										NEG.96.17/96.13/137.33/137.35 Scheda bis										REDATTA DA G.M.Labaa-maggio 1973
