| 1 2 3 4 5 6 7 8 9 | | | | | | | | | 1 2 3 4 5 6 7 8 9 | | | | | | | | | 1 2 3 4 5 6 7 8 9 | | | | | | | | |
|---|--|--|---|--|--|---|--|--|---|--|--|---|--|--|--|--|--|---|--|--|--|--|--|--|--|--|
| COMUNE DI BERGAMO | | | | | | | | | INVENTARIO DEI BENI CULTURALI E AMBIENTALI | | | | | | | | | MONUMENTI | | | | | | | | |
| DENOMINAZIONE Edificio residenziale | | | | | | | | | EPOCA sec.XVIII(?) - XX | | | | | | | | | 1 - VALORE ARCHITETTONICO | | | | | | | | |
| LOCALITA Moroni VIA S.Lazzaro | | | | | | | | | N. CIV.6A-8-8A | | | | | | | | | a) pessimo b) cattivo c) mediocre<br>d) buono e) ottimo | | | | | | | | |

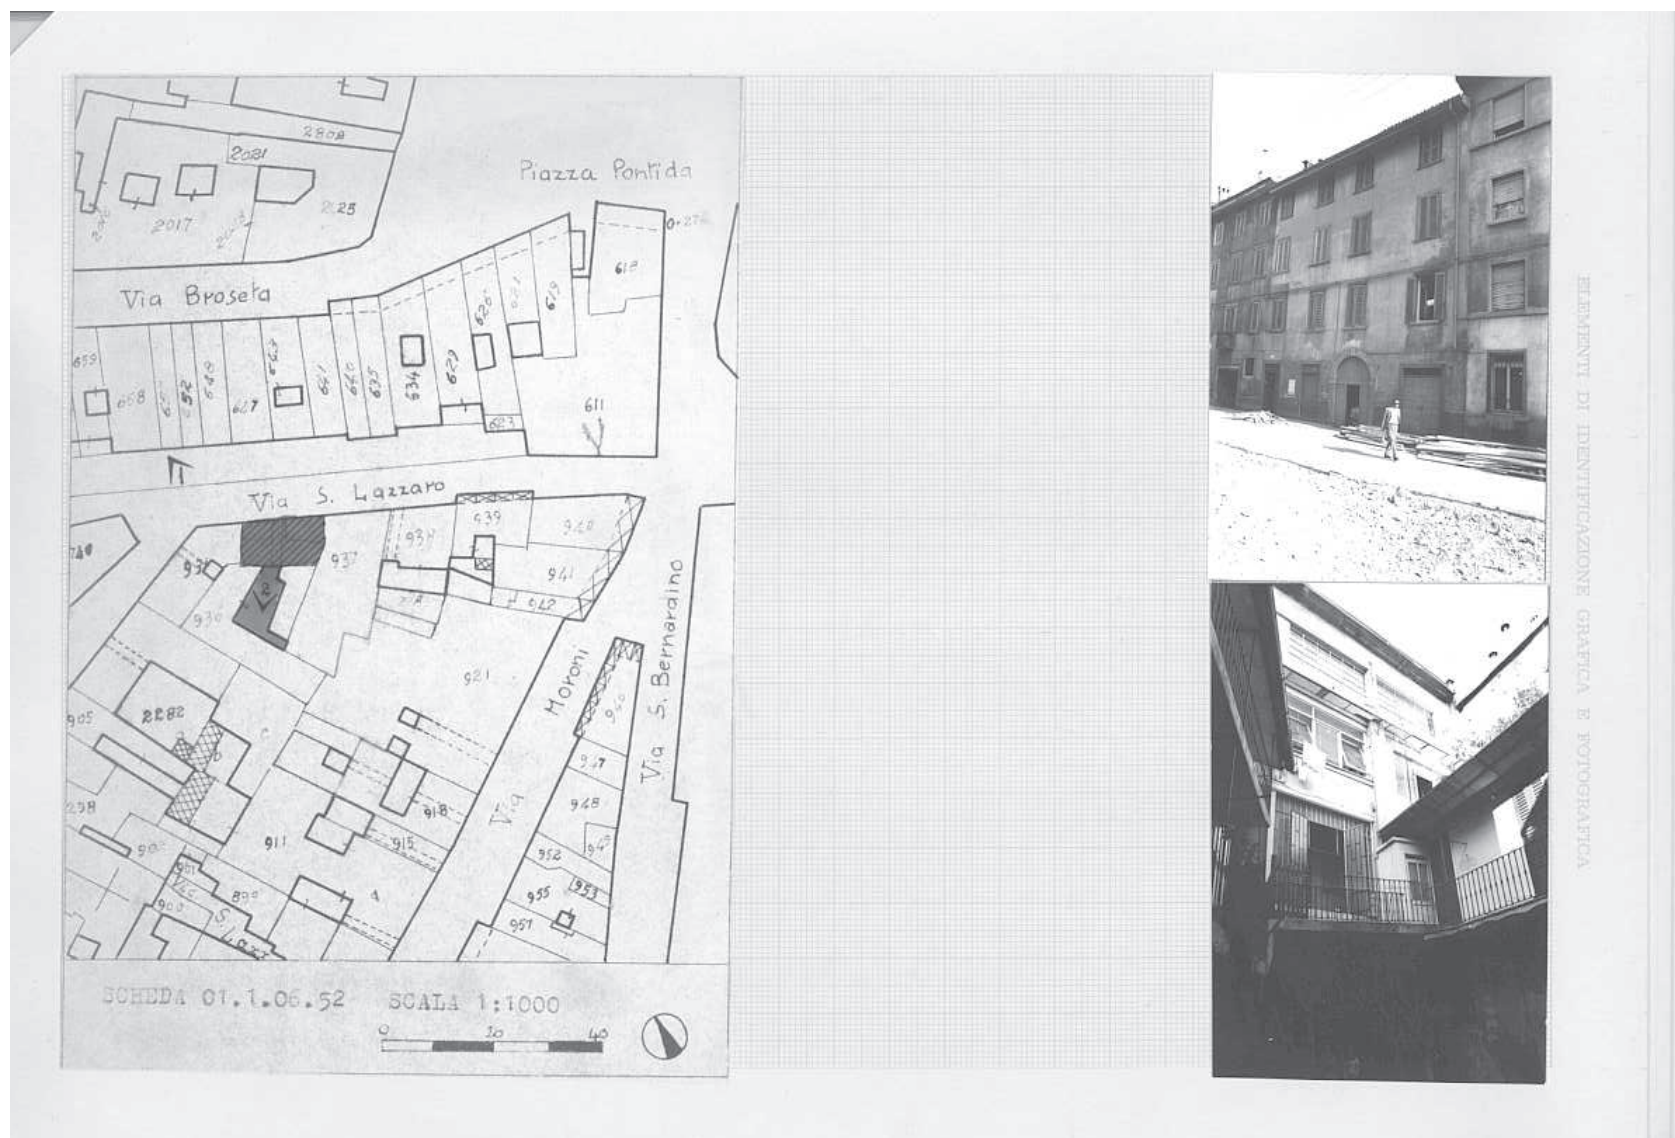
| 1 2 3 4 5 6 7 8 9 | | | | | | | | | 1 2 3 4 5 6 7 8 9 | | | | | | | | | 1 2 3 4 5 6 7 8 9 | | | | | | | | |
|---|--|--|---|--|--|---|--|--|---|--|--|---|--|--|--|--|--|---|--|--|--|--|--|--|--|--|
| Edificio probabilmente del XVIII secolo. | | | | | | | | | Edificio in cortina alto quattro piani.Pianta rettangolare.Tetto a tre falde. | | | | | | | | | Muratura mista e struttura in c.a. Tetto con orditura in legno e manto in coppi. | | | | | | | | |
| Trasformato interamente il fronte interno.(inglobando i ballatoi). | | | | | | | | | Fronte strada:largo portale arcuato d'ingresso. | | | | | | | | | Fronti intonacate. | | | | | | | | |
| | | | | | | | | | Fronte interna:grandi aperture dalle dimensioni eterogenee. | | | | | | | | | Portale e alcuni contorni su strada in arenaria. | | | | | | | | |
| | | | | | | | | | Vano scala con pianerottolo e parete ovest ricurva. | | | | | | | | | Fronte interna: serramenti in ferro e alluminio. | | | | | | | | |
| | | | | | | | | | CARATTERISTICHE PARTICOLARI E CONTESTO | | | | | | | | | Pavimento androne in mattoni con carraie in arenaria. | | | | | | | | |
| PROPRIETARIO ATTUALE | | | | | | | | | Androne dal soffitto piano con archi trasversali. | | | | | | | | | PROPOSTE DI RESTAURO | | | | | | | | |
| | | | | | | | | | Pavimento con carraie. | | | | | | | | | | | | | | | | | |
