1 2 3 4 5 6 7 8 9									1 2 3 4 5 6 7 8 9									1 2 3 4 5 6 7 8 9																										
<b>COMUNE DI BERGAMO</b>																		<b>INVENTARIO DEI BENI CULTURALI E AMBIENTALI</b>																		<b>MONUMENTI</b>								
DENOMINAZIONE <u>Rustico</u>																		EPOCA <u>sec.XVI(?)</u>																		NUMERO SCHEDA								
LOCALITÀ <u>Moroni</u> VIA <u>S.Lazzaro</u>																		N. CIV. <u>8</u>																		0 1 1 0 6 5 4								
CATASTO <u>Bergamo f.10-11;mp.936-937</u>																		USO ATTUALE <u>magazzino</u>																		GRADO								
STRUTTURE VERTICALI <input type="checkbox"/>						STRUTTURE ORIZZONTALI <input type="checkbox"/>						COPERTURE <input type="checkbox"/>						UMIDITÀ <input type="checkbox"/>						a b c d e																				
PROTEZIONE ESISTENTE <u>P.R.G. n.a. art.11</u>																		piano terreno																		1 2								
PROTEZIONE PROPOSTA																		resto dell'edificio																		1 2

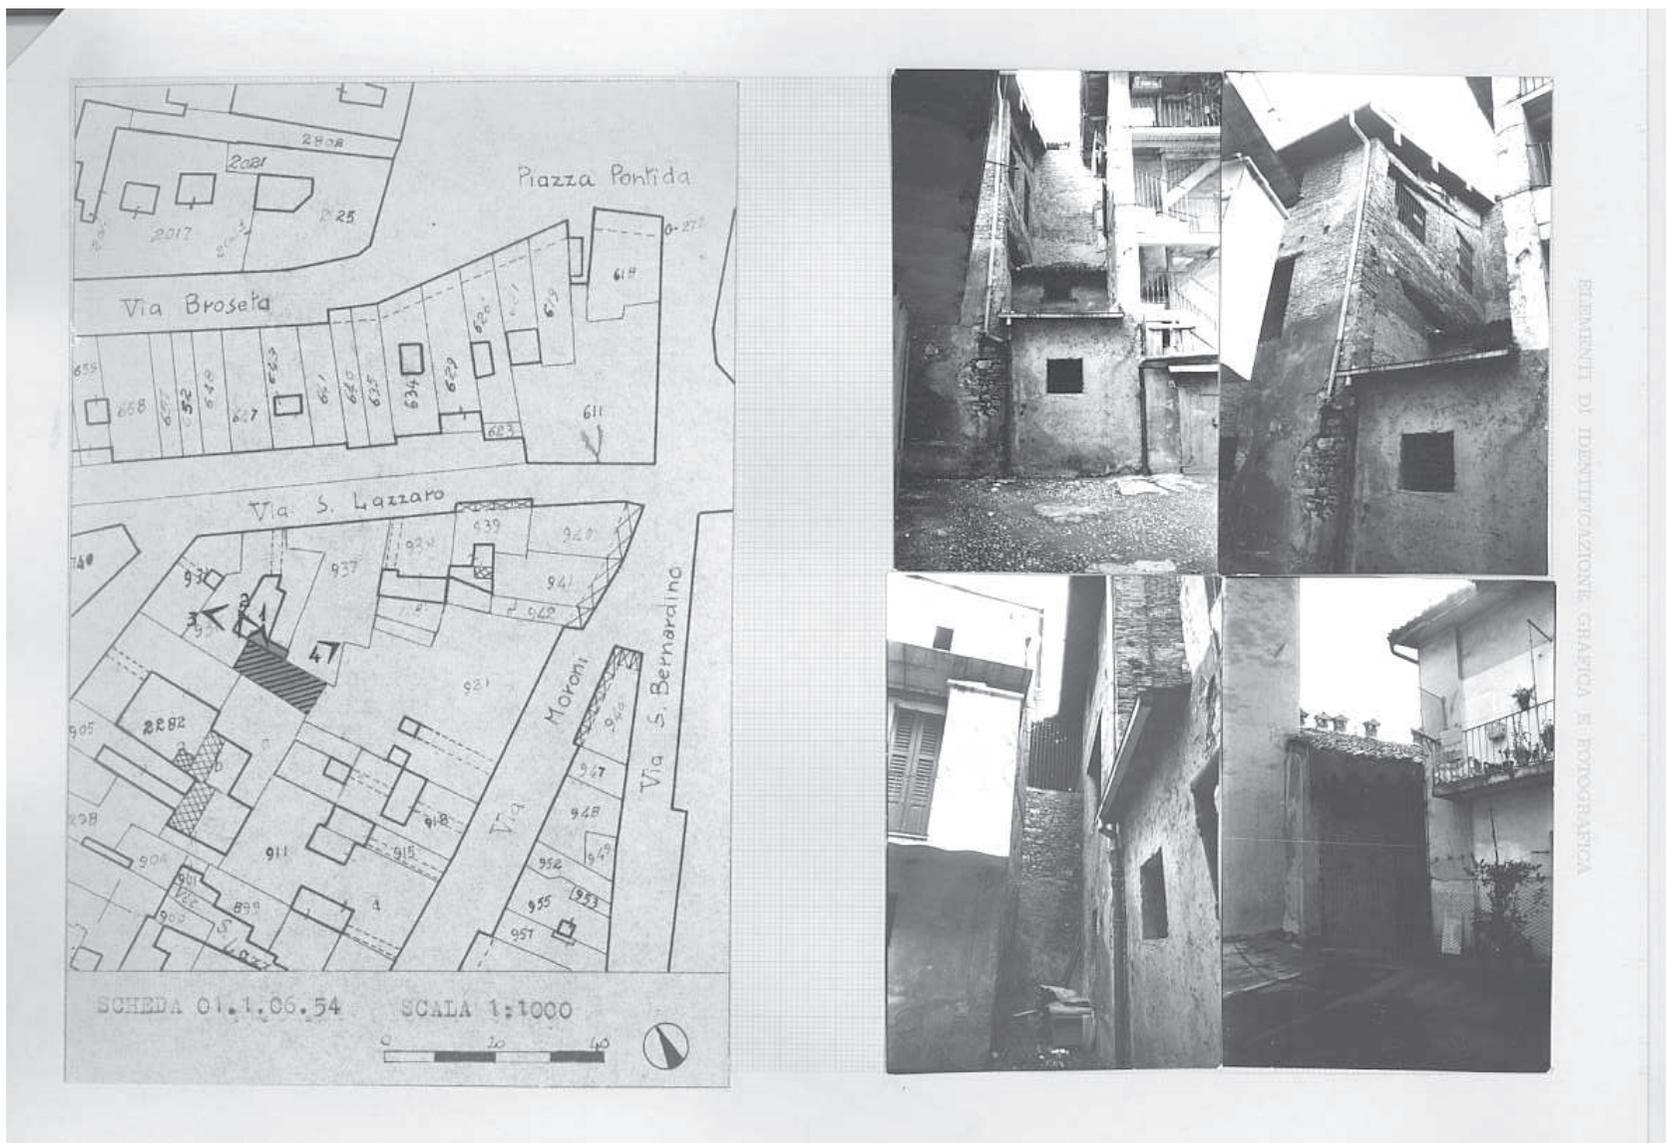
spazi liberi																		1 2								
																		DESTINAZIONE DI PIANO																		3								
DATI CRONOLOGICI																		DATI TIPOLOGICI																		STRUTTURE E MATERIALI								
<u>Probabilmente del XVI secolo.</u>																		<u>Edificio interno, addossato, a pianta rettangolare. Altezza di tre piani, corpo più basso a ovest. Tetto a una falda. Scala esterna per il piano superiore. Aperture con dimensioni diverse con inferriate.</u>																		<u>Muratura quasi interamente in mattoni. Tetto e solai in legno, manto in coppi. Tracce di intonaco.</u>								
PROPRIETARIO ATTUALE																		CARATTERISTICHE PARTICOLARI E CONTESTO																		PROPOSTE DI RESTAURO								
																		<u>Vani al piano terra dalle interessanti volte a crociera. Struttura in legno e mattoni a vista ai piani superiori. Lamiera festonata sottogronda a est. Stretto passaggio acciottolato a nord (resto del cortile) con scala esterna.</u>																		<u>Restauro integrale nel rispetto dei materiali originari.</u>
