| 1 2 3 4 5 6 7 8 9 | | | | | | | | | 1 2 3 4 5 6 7 8 9 | | | | | | | | | 1 2 3 4 5 6 7 8 9 | | | | | | | | | | | | | | | | | | | | | | | | | | |
|---|--|--|--|--|--|---|--|--|---|--|--|---|--|--|--|--|--|---|--|--|--|--|--|---|--|--|---|--|--|--|--|--|--|--|--|---|--|--|--|--|--|--|--|--|
| <b>COMUNE DI BERGAMO</b> | | | | | | | | | | | | | | | | | | <b>INVENTARIO DEI BENI CULTURALI E AMBIENTALI</b> | | | | | | | | | | | | | | | | | | <b>MONUMENTI</b> | | | | | | | | |
| DENOMINAZIONE <u>Edificio residenziale</u> | | | | | | | | | | | | | | | | | | EPOCA <u>sec.XIX</u> | | | | | | | | | 1 - VALORE ARCHITETTONICO<br>a) pessimo b) cattivo c) mediocre<br>d) buono e) ottimo<br>2 - NECESSITA DI RESTAURO<br>a) impossibile b) restauro integrale<br>c) restauro interno o esterno<br>d) restauri parziali e) ottime condizioni | | | | | | | | | NUMERO SCHEDA<br><u>0110655</u> | | | | | | | | |
| LOCALITA <u>Moroni</u> VIA <u>S.Lazzaro</u> | | | | | | | | | | | | | | | | | | N. CIV. <u>8</u> | | | | | | | | | | | | | | | | | | | | | | | | | | |

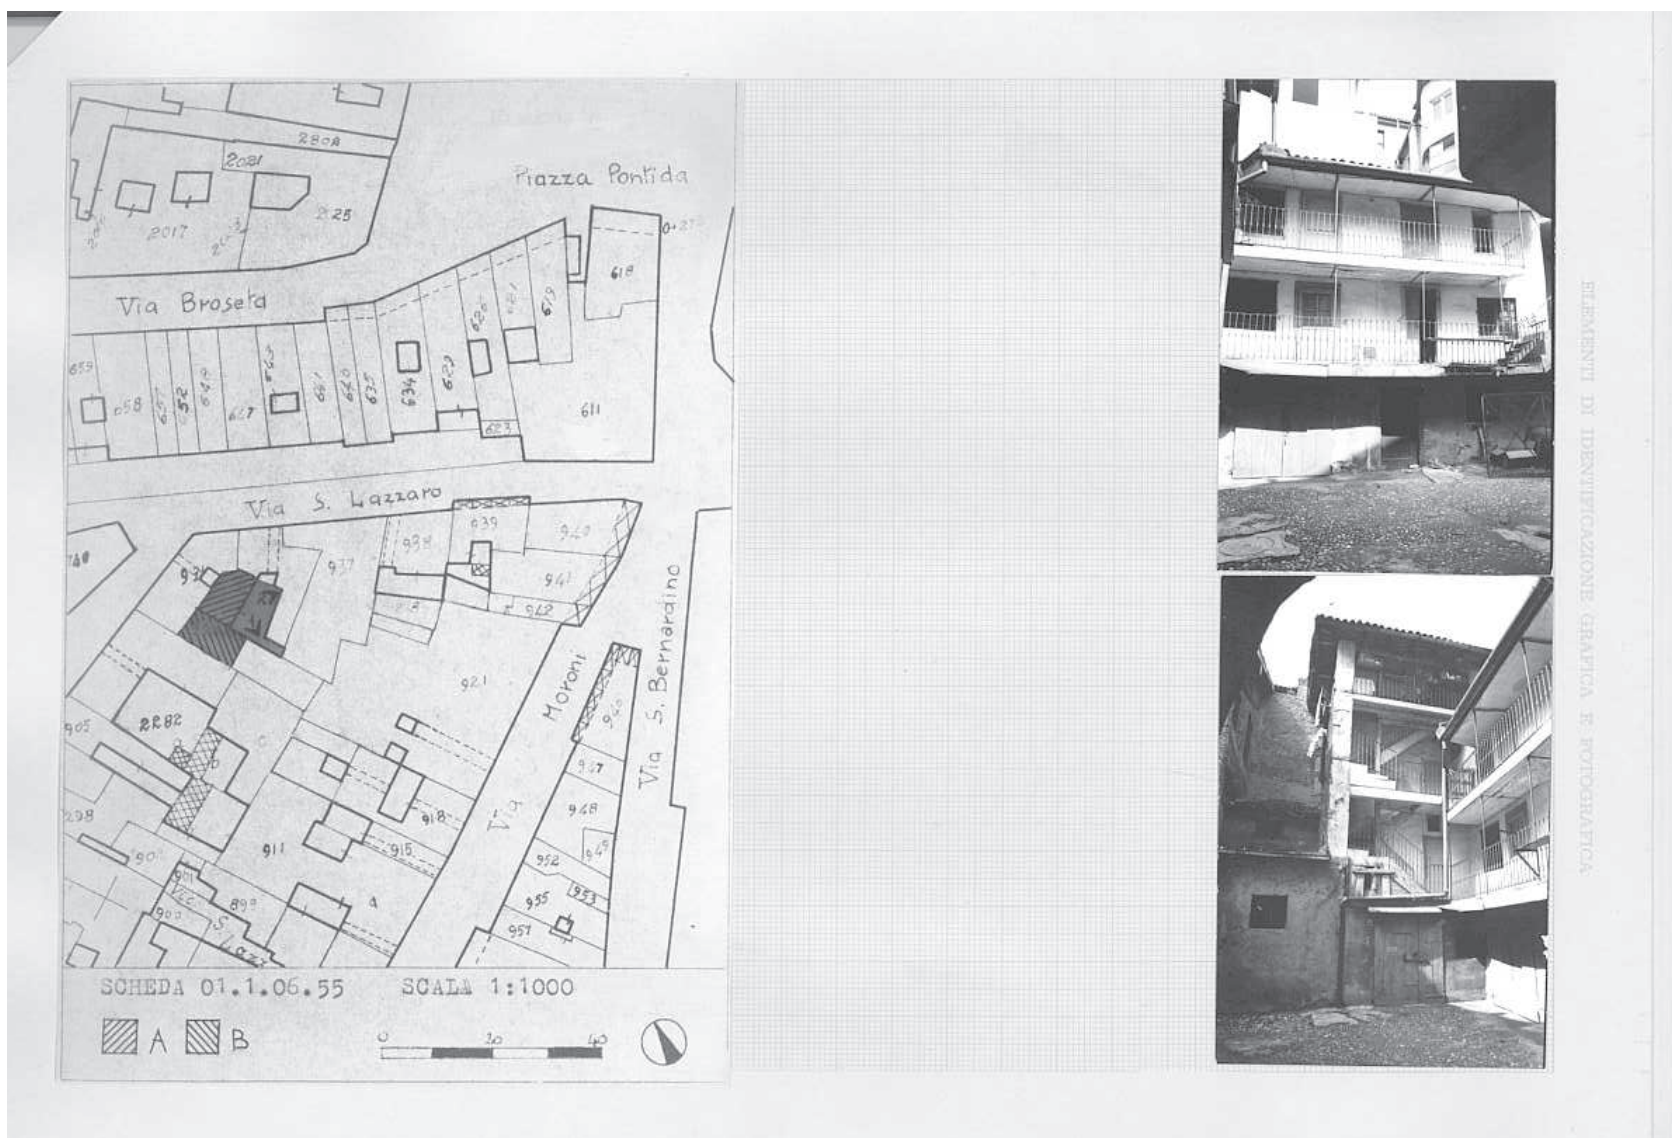
| 1 2 3 4 5 6 7 8 9 | | | | | | | | | 1 2 3 4 5 6 7 8 9 | | | | | | | | | 1 2 3 4 5 6 7 8 9 | | | | | | | | | | | | | | | | | | | | | | | | | | |
|---|--|--|--|--|--|---|--|--|---|--|--|---|--|--|--|--|--|---|--|--|--|--|--|---|--|--|---|--|--|--|--|--|--|--|--|---|--|--|--|--|--|--|--|--|
| DATI CRONOLOGICI<br><u>Sistemazione ottocentesca di un edificio probabilmente precedente; più antico il corpo B.</u> | | | | | | | | | | | | | | | | | | DATI TIPOLOGICI<br><u>Edificio interno rispetto alla cortina su strada, addossato, costituito da due corpi di fabbrica formati a pianta a L.</u><br><u>Corpo A: tre piani con due ordini di ballatoi. Corpo B: quattro piani con vano scale esterno.</u><br><u>Copertura a due falde.</u><br><u>Aperture eterogenee.</u> | | | | | | | | | STRUTTURE E MATERIALI<br><u>Muratura mista (prevalentemente in mattoni) intonacata.</u><br><u>Solai in legno.</u><br><u>Tetto con orditura in legno e manto in coppi.</u><br><u>Ballatoi, scala e contorno delle aperture in legno.</u><br><u>Ringhiera in ferro.</u><br><u>Cortile acciottolato.</u> | | | | | | | | | | | | | | | | | |
| PROPRIETARIO ATTUALE | | | | | | | | | | | | | | | | | | CARATTERISTICHE PARTICOLARI E CONTESTO<br><u>Vano scala (in legno) esterno.</u><br><u>Ballatoi in legno con pavimento in mattoni e bella ringhiera in ferro ottocentesca.</u><br><u>Cortile a pianta irregolare, acciottolato.</u> | | | | | | | | | PROPOSTE DI RESTAURO | | | | | | | | | | | | | | | | | |
