| 1 2 3 4 5 6 7 8 9 | | | | | | | | | 1 2 3 4 5 6 7 8 9 | | | | | | | | | 1 2 3 4 5 6 7 8 9 | | | | | | | | | | | | | | | | | | | | | | | | | | | | | | | | | | | | | | | | | | | | |
|---|--|--|--|--|--|--|--|--|---|--|--|--|--|--|--|--|--|---|--|--|--|--|--|--|--|--|---|--|--|--|--|--|--|--|--|---|--|--|--|--|--|--|--|--|---|--|--|--|--|--|--|--|--|--|--|--|--|--|--|--|--|--|
| <b>COMUNE DI BERGAMO</b> | | | | | | | | | | | | | | | | | | <b>INVENTARIO DEI BENI CULTURALI E AMBIENTALI</b> | | | | | | | | | | | | | | | | | | <b>MONUMENTI</b> | | | | | | | | | | | | | | | | | | | | | | | | | | |
| DENOMINAZIONE Edificio residenziale | | | | | | | | | | | | | | | | | | EPOCA sec.XV-XIX-XX | | | | | | | | | 1 - VALORE ARCHITETTONICO | | | | | | | | | | | | | | | | | | NUMERO SCHEDA | | | | | | | | | | | | | | | | | |
| LOCALITÀ Moroni VIA S.Lazzaro | | | | | | | | | | | | | | | | | | N. CIV.12 | | | | | | | | | a) pessimo b) cattivo c) mediocre<br>d) buono e) ottimo | | | | | | | | | | | | | | | | | | d 1 1 0 6 5 8 | | | | | | | | | | | | | | | | | |

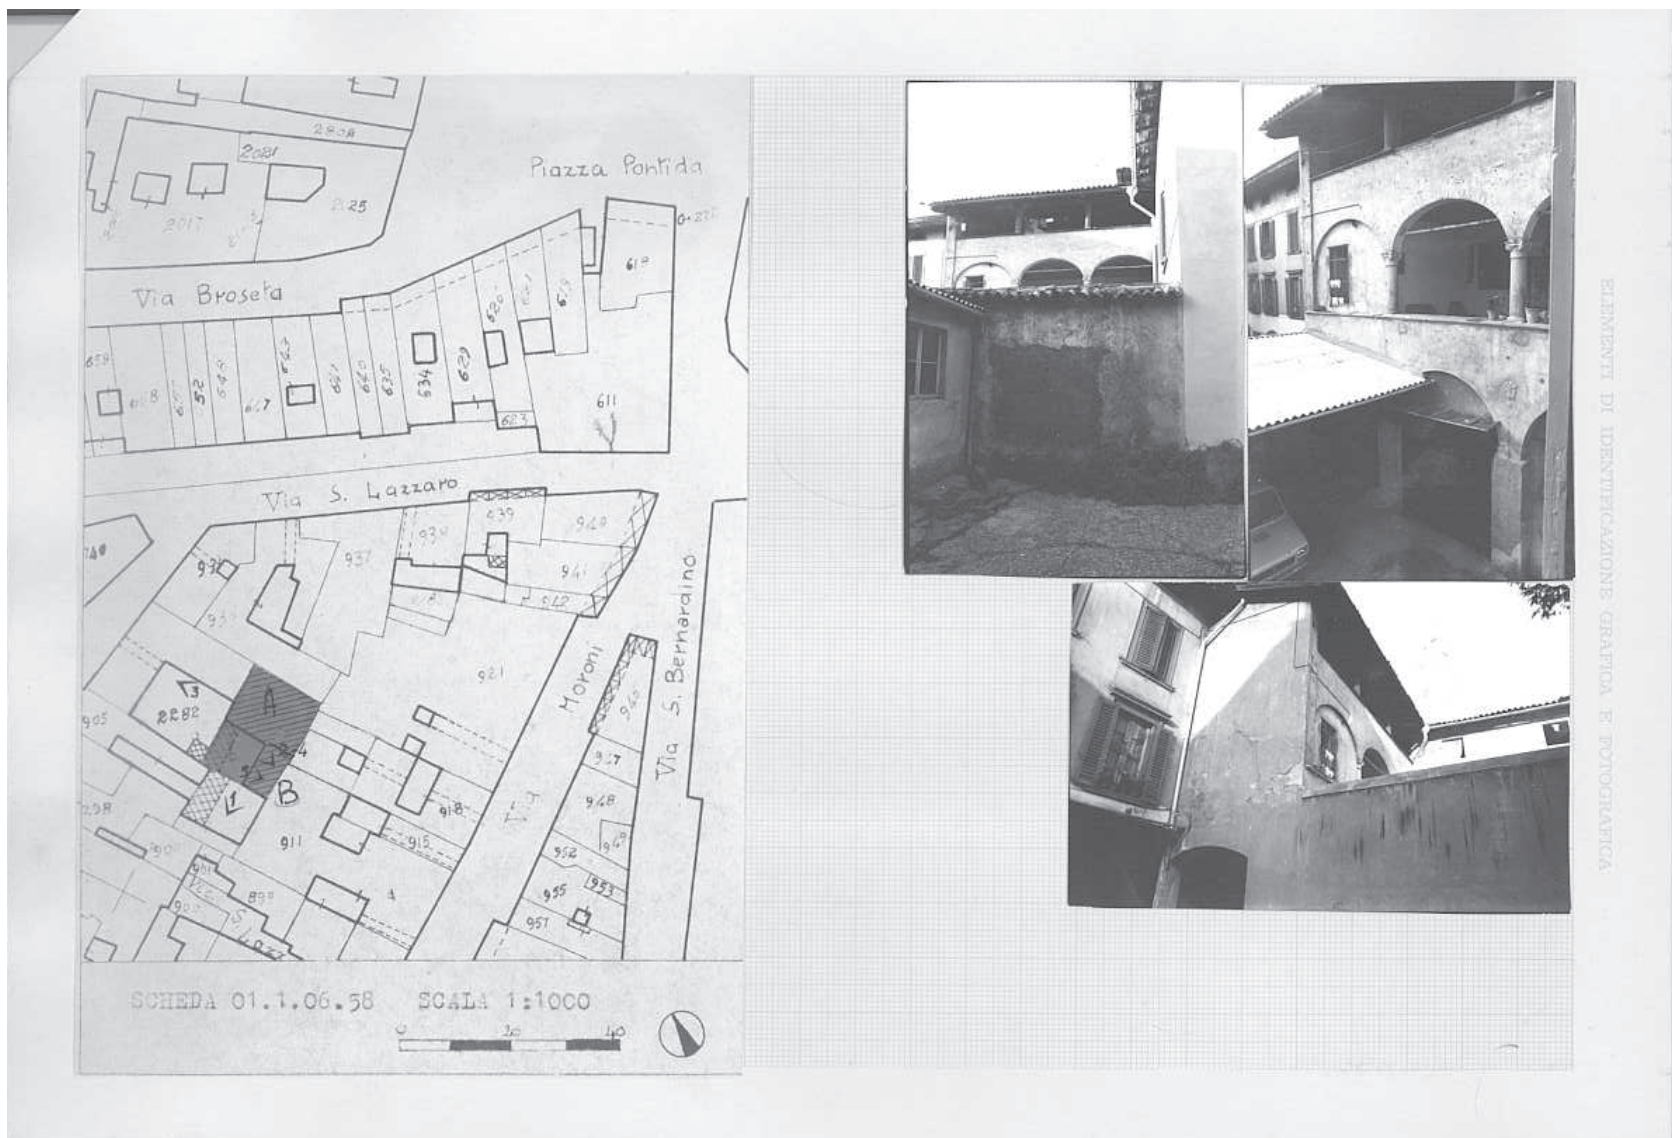
| 1 2 3 4 5 6 7 8 9 | | | | | | | | | 1 2 3 4 5 6 7 8 9 | | | | | | | | | 1 2 3 4 5 6 7 8 9 | | | | | | | | | | | | | | | | | | | | | | | | | | | | | | | | | | | | | | | | | | | | |
|---|--|--|--|--|--|--|--|--|---|--|--|--|--|--|--|--|--|---|--|--|--|--|--|--|--|--|---|--|--|--|--|--|--|--|--|---|--|--|--|--|--|--|--|--|---|--|--|--|--|--|--|--|--|--|--|--|--|--|--|--|--|--|
| Sec.XV. | | | | | | | | | | | | | | | | | | Edificio interno,addossato,con pian- | | | | | | | | | Muratura in mattoni,intonacata. | | | | | | | | | | | | | | | | | | | | | | | | | | | | | | | | | | | |
| Seconda metà XIX secolo corpo sud- | | | | | | | | | | | | | | | | | | ta a L.Altezza di due piani più | | | | | | | | | Colonne,scala(fino alla loggia),plane | | | | | | | | | | | | | | | | | | | | | | | | | | | | | | | | | | | |
| est(B). | | | | | | | | | | | | | | | | | | sottotetto.Tetto a due falde.Fron- | | | | | | | | | logge in arenaria. | | | | | | | | | | | | | | | | | | | | | | | | | | | | | | | | | | | |
| Sec.XX chiusura del portico e di | | | | | | | | | | | | | | | | | | te nord a piano terra,portico a 3 | | | | | | | | | Tetto con orditura in legno e manto in | | | | | | | | | | | | | | | | | | | | | | | | | | | | | | | | | | | |
| una arcata a loggia. | | | | | | | | | | | | | | | | | | arcate su colonne.Al 1° piano log- | | | | | | | | | coppi.Solai in legno. | | | | | | | | | | | | | | | | | | | | | | | | | | | | | | | | | | | |
| Trasformazione loggia e interni ap- | | | | | | | | | | | | | | | | | | gia arcuata su quattro colonnine. | | | | | | | | | Pavimentazione del portico in lastre in- | | | | | | | | | | | | | | | | | | | | | | | | | | | | | | | | | | | |
| partamenti al 1° piano. | | | | | | | | | | | | | | | | | | Sottotetto:loggia trabeata a tre | | | | | | | | | regolari di porfido.Loggia al 1° piano | | | | | | | | | | | | | | | | | | | | | | | | | | | | | | | | | | | |
| Aggiunta tettoia in cortile. | | | | | | | | | | | | | | | | | | luci su tozze colonnine.Lato est: | | | | | | | | | in mattonelle;seconda loggia,sottotet- | | | | | | | | | | | | | | | | | | | | | | | | | | | | | | | | | | | |
| Alterazione di alcune aperture. | | | | | | | | | | | | | | | | | | to abitabile.Al 1° piano due aper- | | | | | | | | | to e ultimo appartamento in cotto. | | | | | | | | | | | | | | | | | | | | | | | | | | | | | | | | | | | |
| | | | | | | | | | | | | | | | | | | ture arcuate.Al 2° e 3° piano fi- | | | | | | | | | Soffittatura loggia con perlinatura in | | | | | | | | | | | | | | | | | | | | | | | | | | | | | | | | | | | |
| PROPRIETARIO ATTUALE | | | | | | | | | | | | | | | | | | nestre rettangolari. | | | | | | | | | legno lucidato.Cortile in cemento e tet- | | | | | | | | | | | | | | | | | | | | | | | | | | | | | | | | | | | |
| | | | | | | | | | | | | | | | | | | il portale arcuato di ingresso im- | | | | | | | | | toia in eterni- | | | | | | | | | | | | | | | | | | | | | | | | | | | | | | | | | | | |
| | | | | | | | | | | | | | | | | | | mette immette nel portico coperto | | | | | | | | | Riaprire il portico e la loggia.Demoli- | | | | | | | | | | | | | | | | | | | | | | | | | | | | | | | | | | | |
| BIBLIOGRAFIA | | | | | | | | | | | | | | | | | | a volte a crociera,in fondo scala | | | | | | | | | re tettoia.Rivedere dimensioni apertu- | | | | | | | | | | | | | | | | | | | | | | | | | | | | | | | | | | | |
| | | | | | | | | | | | | | | | | | | in pietra per la loggia superiore. | | | | | | | | | ture alterate al piano terra.Ripristi- | | | | | | | | | | | | | | | | | | | | | | | | | | | | | | | | | | | |
| | | | | | | | | | | | | | | | | | | Stemma in legno sopra gli archi del | | | | | | | | | nare primitiva pavimentazione in cor- | | | | | | | | | | | | | | | | | | | | | | | | | | | | | | | | | | | |
| | | | | | | | | | | | | | | | | | | portico.Sopra il portale d'ingres- | | | | | | | | | tile e nel portico. | | | | | | | | | | | | | | | | | | | | | | | | | | | | | | | | | | | |
| DOCUMENTI ANNESSI | | | | | | | | | | | | | | | | | | so tracce di decorazione pittorica | | | | | | | | | | | | | | | | | | | | | | | | | | | | | | | | | | | | | | | | | | | | |
| NEG.14035/142.34/142.30/142.36/ | | | | | | | | | | | | | | | | | | Cortile ingombro da tettoia a ovest | | | | | | | | | REDATTA DA G.M.Labaa-maggio 1973 | | | | | | | | | | | | | | | | | | | | | | | | | | | | | | | | | | | |
| 142.35/ Scheda bis | | | | | | | | | | | | | | | | | | Alto muro a sud. | | | | | | | | | REVISIONATA DA V.Zanella-giugno 1973 | | | | | | | | | | | | | | | | | | | | | | | | | | | | | | | | | | | |
