COMUNE DI BERGAMO									INVENTARIO DEI BENI CULTURALI E AMBIENTALI									MONUMENTI								
DENOMINAZIONE <u>Edificio residenziale</u>									EPOCA <u>sec.XVIII</u>									1 - VALORE ARCHITETTONICO								
LOCALITÀ <u>Moroni</u> VIA <u>S.Lazzaro</u>									N. CIV. <u>26D-C;28</u>									a) pessimo b) cattivo c) mediocre d) buono e) ottimo								
CATASTO <u>Bergamo f.10;mp.841A-2815</u>									PROTEZIONE ESISTENTE <u>P.R.G. n.a. art.11</u>									NUMERO SCHEDA								
PROPRIETÀ <u>privata</u> USO ATTUALE <u>abitazione</u>									PROTEZIONE PROPOSTA <u>Vincolo Soprintendenza</u>									0   1   1   0   6   6   9								
STRUTTURE VERTICALI			STRUTTURE ORIZZONTALI			COPERTURE			UMIDITÀ			2 - NECESSITÀ DI RESTAURO

1	2	3	4	5	6	7	8	9	1	2	3	4	5	6	7	8	9	1	2	3	4	5	6	7	8	9							
COMUNE DI BERGAMO										INVENTARIO DEI BENI CULTURALI E AMBIENTALI										MONUMENTI													
DENOMINAZIONE Edificio residenziale																				NUMERO SCHEDA													
LOCALITÀ Moroni										VIA S.Lazzaro				N. CIV.26D-C;28						0110669													
REDATTA DA G.M.Labaa-maggio 1973										REVISIONATA DA V.Zanella-giugno 1973										VISTA DA

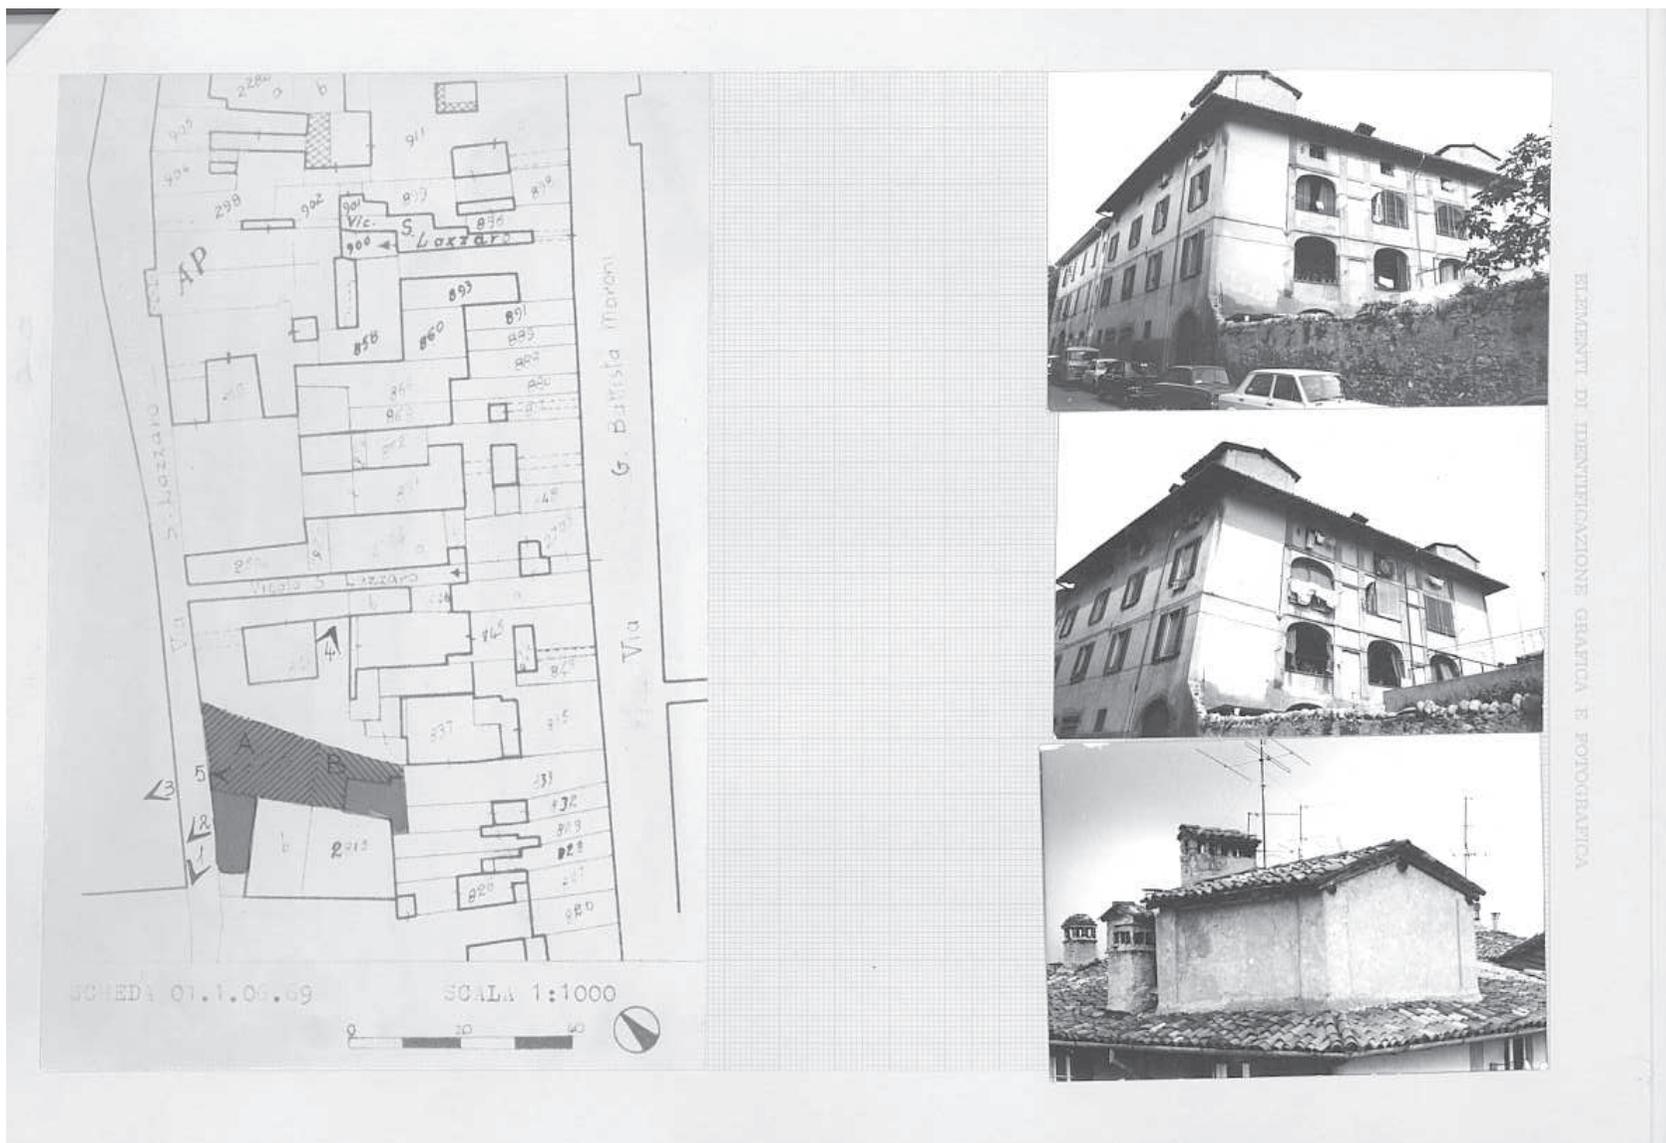
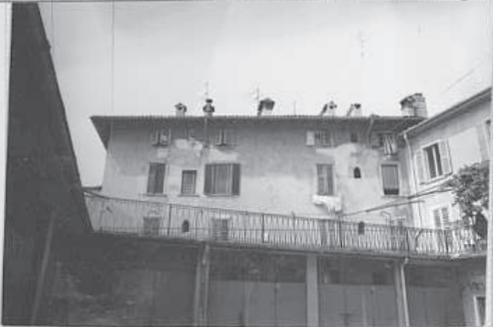
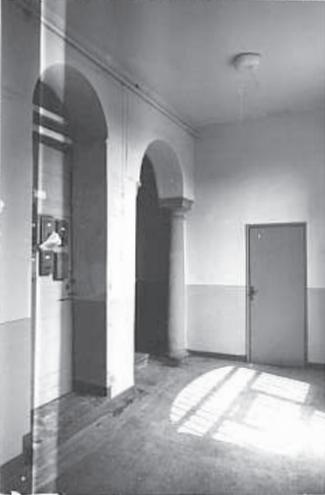
a) impossibile b) restauro integrale c) restauro interno o esterno d) restauri parziali e) ottime condizioni														
GRADO												a			b			c			d			e		
piano terreno												1			2			1			2			A=2		
resto dell'edificio												1			2			1			2			B=5		
spazi liberi												1			2			1			2					
DESTINAZIONE DI PIANO																										
DATI CRONOLOGICI									DATI TIPOLOGICI									STRUTTURE E MATERIALI								
Probabilmente del XVIII secolo. Portico in parte murato. Loggia del 2° piano in parte chiusa a veranda. Aggiunto posteriormente il corpo B.									Edificio da testata in cortina a pianta originariamente quadrangolare. Altezza di quattro piani con due sopraelevazioni agli spigoli del fronte sud a mo' di torrette, coperti a due falde. Copertura dell'edificio a padiglione. Parte terminale del corpo B a un piano. CARATTERISTICHE PARTICOLARI E CONTESTO Grande portale ad arco d'ingresso. Portico a due ordini di logge a tre luci ad archi ribassati tra lesene. Vano scale con aperture ad arco binate e colonne intermedie verso i loggiati. Ballatoio al 1° piano sul lato nord. Piccolo orto a sud. negozi, attività artigianali, vetrine, insegne, ecc.									Muratura mista, intonacata. Solai in legno. Tetto con orditura in legno e mantice in coppi. Fronti intonacati. Portale e alcuni contorni in arenaria. Alta zoccolatura in intonaco rustico. Scale con gradini in arenaria. Portico e pianerottoli in cemento. Su strada apertura a piano terra con saracinesca.

PROPRIETARIO ATTUALE									CARATTERISTICHE PARTICOLARI E CONTESTO									PROPOSTE DI RESTAURO								
									Grande portale ad arco d'ingresso. Portico a due ordini di logge a tre luci ad archi ribassati tra lesene. Vano scale con aperture ad arco binate e colonne intermedie verso i loggiati. Ballatoio al 1° piano sul lato nord. Piccolo orto a sud.									Liberare portico e loggiato del 2° piano. Stingere le colonne di arenaria dipinte nel vano scale. Demolire baracche nell'orto a sud. Rivedere aperture con saracinesca al piano terra.								
BIBLIOGRAFIA									DOCUMENTI ANNESSI									REDATTA DA								
									NEG. 144.20a/122.7/99.28/120.33 122.10 Scheda bis									G.M.Labaa-maggio 1973								
																		REVISIONATA DA
