1 2 3 4 5 6 7 8 9									1 2 3 4 5 6 7 8 9									1 2 3 4 5 6 7 8 9																	
COMUNE DI BERGAMO																		INVENTARIO DEI BENI CULTURALI E AMBIENTALI									MONUMENTI								
DENOMINAZIONE <u>Ex filanda Antonio Giambarini</u>												EPOCA <u>sec. XIX-XX</u>						1 - VALORE ARCHITETTONICO						NUMERO SCHEDA											
LOCALITÀ <u>Moroni via Previtali, 22; via S. Bernardino</u>												N. CIV. <u>55-59</u>						a) pessimo b) cattivo c) mediocre d) buono e) ottimo						0 1 1 0 7 0 6											
CATASTO <u>Bergamo f. 13-14; mp. 2821-2922-2974--Boccaleone f. 15; mp. 2939-3671</u>												USO ATTUALE <u>officine, autorimesse, abitazione/71-4807</u>						2 - NECESSITÀ DI RESTAURO																	
PROPRIETÀ <u>privata</u>																		a) impossibile b) restauro integrale c) restauro interno o esterno d) restauri parziali e) ottime condizioni						GRADO											
STRUTTURE VERTICALI			STRUTTURE ORIZZONTALI			COPERTURE			UMIDITÀ			piano terreno						1 2

1	2	3	4	5	6	7	8	9	1	2	3	4	5	6	7	8	9	1	2	3	4	5	6	7	8	9			
COMUNE DI BERGAMO																		INVENTARIO DEI BENI CULTURALI E AMBIENTALI						MONUMENTI					
DENOMINAZIONE Ex filanda Antonio Giambarini

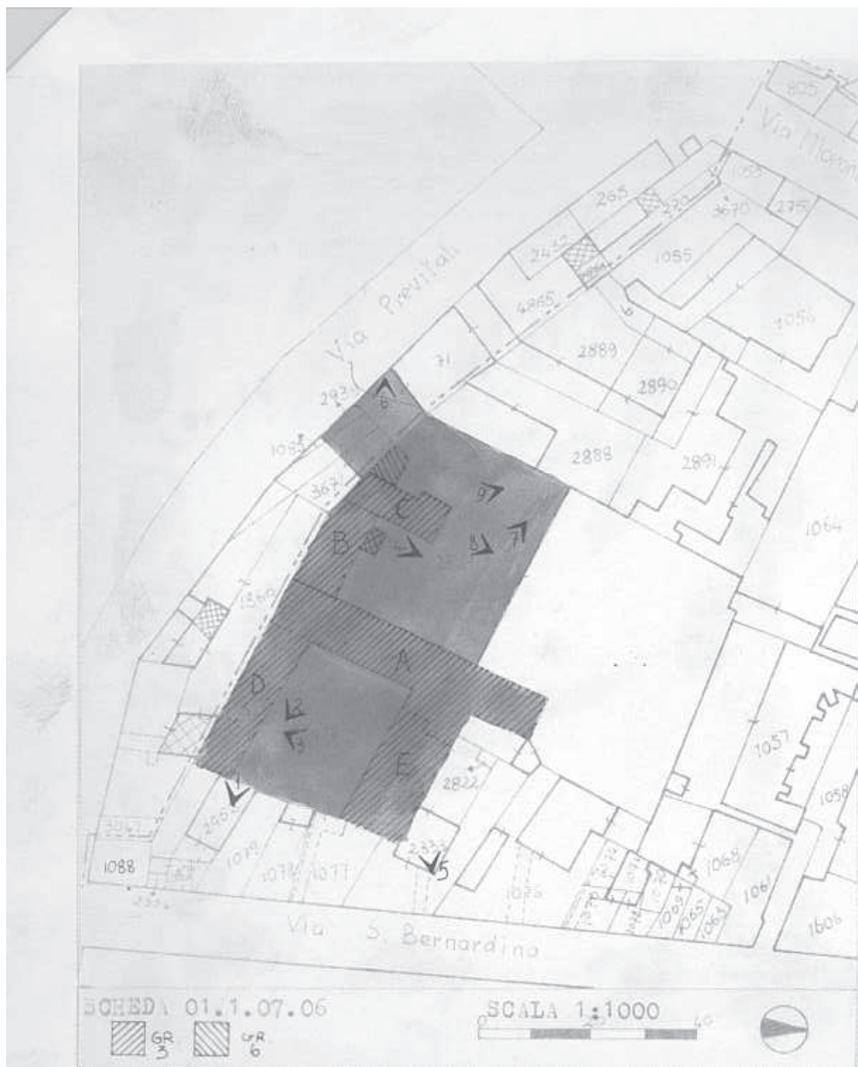
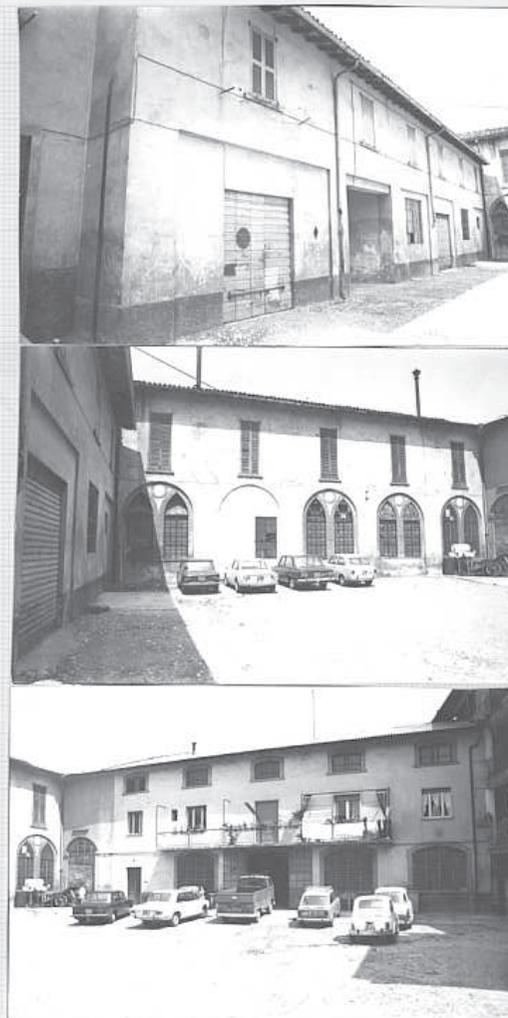
resto dell'edificio						1 2																	
												spazi liberi						1 2																	
PROTEZIONE ESISTENTE <u>P.R.G. n.a. art. 11</u>																		DESTINAZIONE DI PIANO						3											
PROTEZIONE PROPOSTA																																			
DATI CRONOLOGICI												DATI TIPOLOGICI						STRUTTURE E MATERIALI																	
Corpi A,B,C,D,E costruiti intorno al 1836. Corpo C con aggiunte intorno al 1940. Corpo B: fronte nord: allargate aperture a piano terra. Corpo A: fronte est: murate alcune aperture a piano terra. Corpo D: al 1° piano, fronte sud, murate le finestre. Corpo E: fronte sud: modificata un'apertura a piano terra e aperto piccolo ingresso ai piani superiori. Al 1° piano alterate le aperture e costruito lungo balcone. Fronte nord: murate le aperture a piano terra, nella parte inferiore finestroni al 1° piano.												Serie di edifici interni addossati ad altri edifici e alle muraine. Cinque corpi di fabbrica. Corpo A: tre piani, tetto a due falde; a piano terra, lato ovest, serie di larghe aperture arcuate (in gran parte alterate). Al 1° piano serie continua di strette e alte finestre rettangolari. Lato est: serie continua di finestre binate archiscute (neogotiche). Corpo B: due piani, tetto a due falde. Fronte nord: a piano terra serie di piccole aperture arcuate. Al 1° piano serie continua di bifore arcuate. Corpo C: uno-due piani; tetto a falde; una terrazza verso ovest al 1° piano. Corpo D: due piani; tetto a falde. A piano terra (ex portico) vasti locali con grandi aperture rettangolari e rientranza. Al 1° piano serie di finestre rettangolari.						Murature in mattoni, intonacate. Solai in legno. Tetto con orditura in legno e manto in coppi (anche in eternit). Finestre con corni in mattoni a vista (solo le neogotiche). Corpi B e C: bassa zoccolatura in cemento, in parte rivestito in legno. Corpo C: ciminiera in mattoni; Corpo E: balcone in c.a. Al 1° piano finestre con tapparelle. Cortile a ovest asfaltato; a est ghiaia con tracce in acciottolato.

PROPRIETARIO ATTUALE																		PROPOSTE DI RESTAURO																	
BIBLIOGRAFIA																		Demolire parti aggiunte nel corpo C. Demolire tettoia e togliere serramenti dove si alle aperture a piano terra nei corpi A e B. Ricomporre arcatura nel corpo A. Corpo E: demolire balcone e togliere tapparelle. Ricomporre aperture al 1° piano. Ripristinare manto in coppi.																	
DOCUMENTI ANNESSI																		REDATTA DA G.M. Labaa-giugno 1973																	
NEG. 149.15/149.11/149.12 149.20/149.4/149.16/149.17/149.18/ 149.19 Scheda bis per testo e foto. ▶																		REVISIONATA DA V. Zanella-giugno 1973																	
																		VISTA DA
