| 1 2 3 4 5 6 7 8 9 | | | | | | | | | 1 2 3 4 5 6 7 8 9 | | | | | | | | | 1 2 3 4 5 6 7 8 9 | | | | | | | | | | | | | | | | | | | | | | | | | | | | | | | | | | | | | | | | | | | | | | | | | | | | | |
|---|--|--|--|--|--|--|--|--|---|--|--|--|--|--|--|--|--|---|--|--|--|--|--|--|--|--|--|--|--|--|--|--|--|--|--|---|--|--|--|--|--|--|--|--|---|--|--|--|--|--|--|--|--|---|--|--|--|--|--|--|--|--|---|--|--|--|--|--|--|--|--|
| COMUNE DI BERGAMO | | | | | | | | | | | | | | | | | | INVENTARIO DEI BENI CULTURALI E AMBIENTALI | | | | | | | | | | | | | | | | | | MONUMENTI | | | | | | | | | | | | | | | | | | | | | | | | | | | | | | | | | | | |
| DENOMINAZIONE <u>Edificio industriale e commerciale</u> | | | | | | | | | | | | | | | | | | EPOCA <u>sec.XX prima '45</u> | | | | | | | | | | | | | | | | | | 1 - VALORE ARCHITETTONICO | | | | | | | | | NUMERO SCHEDA | | | | | | | | | | | | | | | | | | | | | | | | | | |
| LOCALITA' <u>Moroni</u> VIA <u>Previtali</u> | | | | | | | | | | | | | | | | | | N. CIV. <u>24-28A</u> | | | | | | | | | | | | | | | | | | a) pessimo b) cattivo c) mediocre<br>d) buono e) ottimo | | | | | | | | | 0 1 1 0 7 0 8 | | | | | | | | | | | | | | | | | | | | | | | | | | |

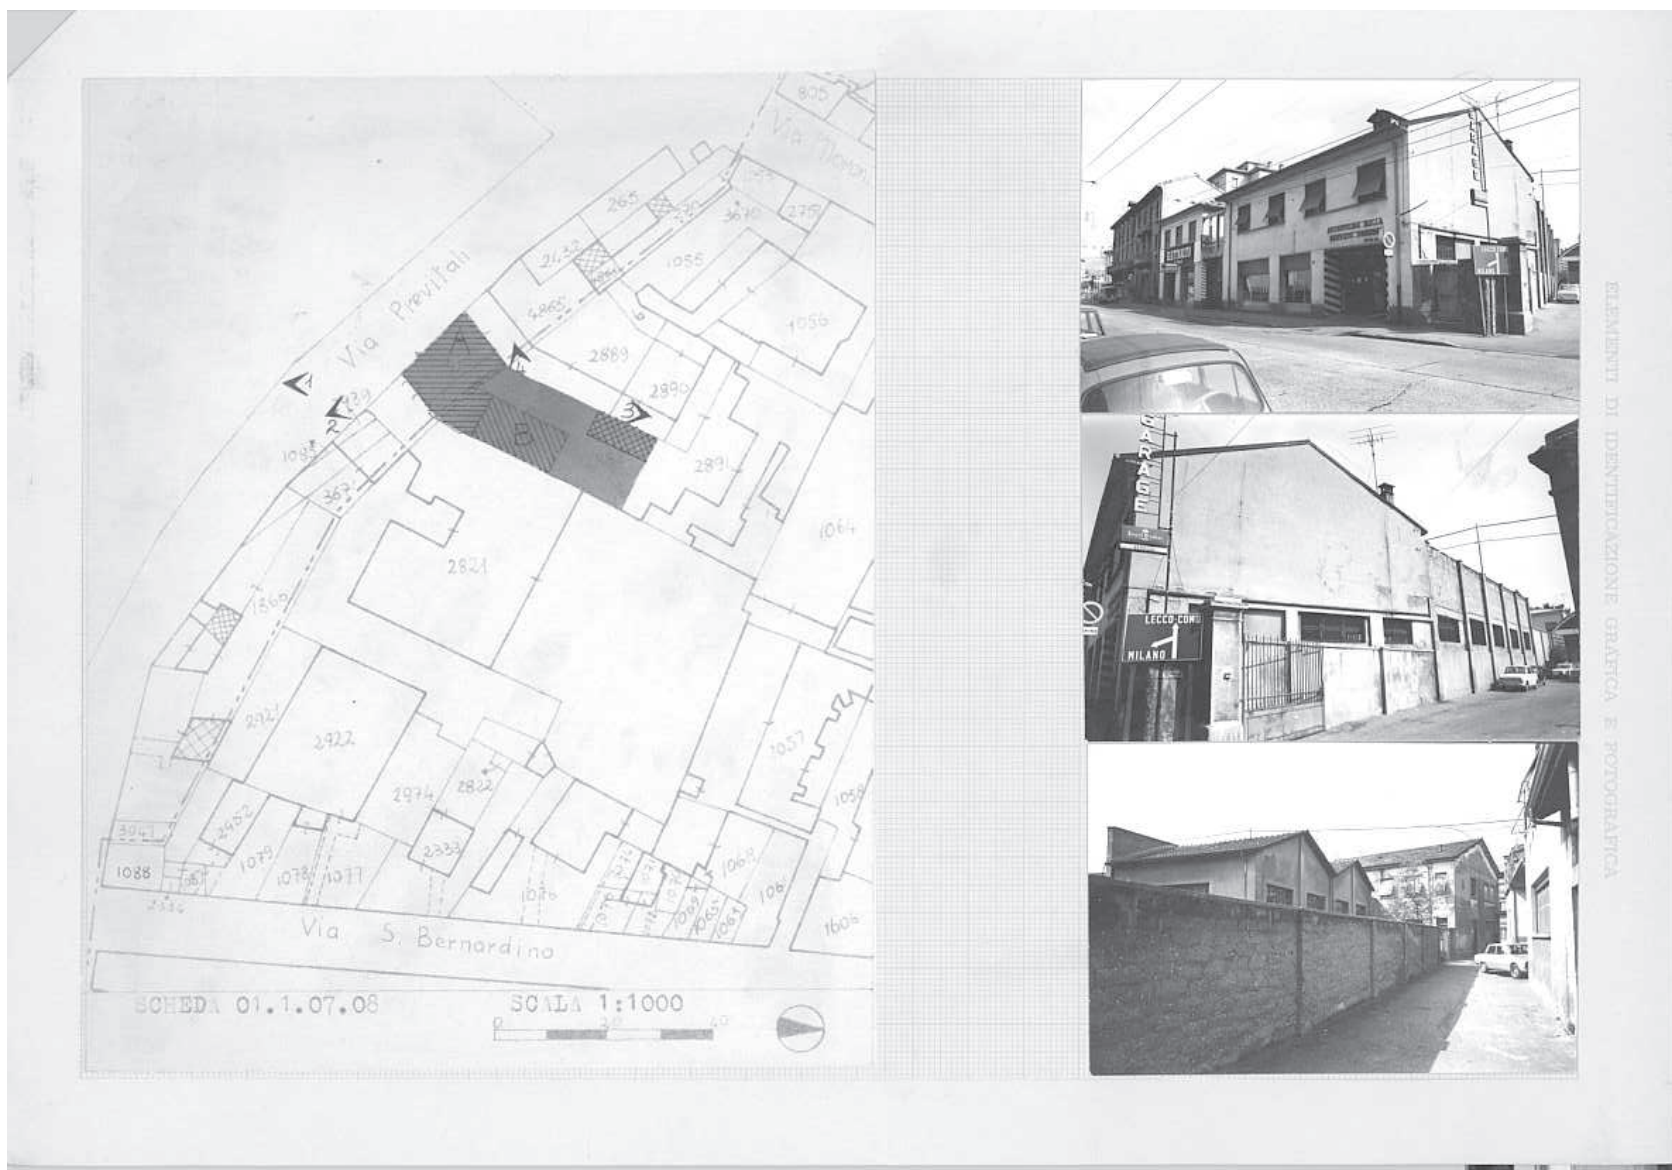
| 1 2 3 4 5 6 7 8 9 | | | | | | | | | 1 2 3 4 5 6 7 8 9 | | | | | | | | | 1 2 3 4 5 6 7 8 9 | | | | | | | | | | | | | | | | | | | | | | | | | | | | | | | | | | | | | | | | | | | | | | | | | | | | | |
|---|--|--|--|--|--|--|--|--|---|--|--|--|--|--|--|--|--|---|--|--|--|--|--|--|--|--|--|--|--|--|--|--|--|--|--|---|--|--|--|--|--|--|--|--|---|--|--|--|--|--|--|--|--|---|--|--|--|--|--|--|--|--|---|--|--|--|--|--|--|--|--|
| Costruito intorno al 1940 | | | | | | | | | | | | | | | | | | Edificio isolato formato da due corpi di fabbrica accostati con pianta a L. Corpo A su strada: due piani, tetto a due falde; piano terra interamente occupato da officina con tre grandi aperture rettangolari. Al 1° piano finestre quadrate; piccole finestre rettangolari sugli altri lati. Abbaino sul retro. Corpo B: formato da due padiglioni industriali con tetto a due falde, a un piano. All'interno locale unico uso officina con finestroni rettangolari sul lato ovest. Finestroni più piccoli sul lato est intervallati da pilastri sporgenti. | | | | | | | | | | | | | | | | | | Corpo A: struttura in c.a. e muri di tamponamento in mattoni. Solai in c.a. e laterizio. Tetto con orditura in legno e manto in marsigliesi. Contorni delle aperture in cemento. Finestre con tapparelle. Fronti intonacati. | | | | | | | | | | | | | | | | | | A=6 | | | | | | | | | B=5 | | | | | | | | |
| PROPRIETARIO ATTUALE | | | | | | | | | | | | | | | | | | CARATTERISTICHE PARTICOLARI E CONTESTO | | | | | | | | | | | | | | | | | | Corpo B: murature in prisme. Tetto con orditura in legno e manto in marsigliesi. Spazio libero: ghiaia e in parte cemento | | | | | | | | | | | | | | | | | | | | | | | | | | | | | | | | | | | |
| | | | | | | | | | | | | | | | | | | A nord e a ovest spazio libero delimitato da muro di cinta con cancello. Una grande tettoia verso il lato nord. | | | | | | | | | | | | | | | | | | Tettoia in ondolux. Muro di cinta in prisme. | | | | | | | | | | | | | | | | | | | | | | | | | | | | | | | | | | | |
| DOCUMENTI ANNESSI | | | | | | | | | | | | | | | | | | negozi, attività artigianali, vetrine, insegne, ecc. | | | | | | | | | | | | | | | | | | OSSERVAZIONI | | | | | | | | | L'edificio sorge sul tracciato delle muraine e sulla roggia colleonesca. | | | | | | | | | | | | | | | | | | | | | | | | | | |

| 1 2 3 4 5 6 7 8 9 | | | | | | | | | 1 2 3 4 5 6 7 8 9 | | | | | | | | | 1 2 3 4 5 6 7 8 9 | | | | | | | | | | | | | | | | | | | | | | | | | | | | | | | | | | | | | | | | | | | | | | | | | | | | | |
|---|--|--|--|--|--|--|--|--|---|--|--|--|--|--|--|--|--|---|--|--|--|--|--|--|--|--|--|--|--|--|--|--|--|--|--|---|--|--|--|--|--|--|--|--|---|--|--|--|--|--|--|--|--|---|--|--|--|--|--|--|--|--|---|--|--|--|--|--|--|--|--|
| BIBLIOGRAFIA | | | | | | | | | | | | | | | | | | | | | | | | | | | | | | | | | | | | PROPOSTE DI RESTAURO | | | | | | | | | Demolire corpo A. Riporre in vista il tracciato delle muraine (fondamenta). Sistemare a verde pubblico l'area di risulta. | | | | | | | | | | | | | | | | | | | | | | | | | | |
