| 1 2 3 4 5 6 7 8 9 | | | | | | | | | 1 2 3 4 5 6 7 8 9 | | | | | | | | | 1 2 3 4 5 6 7 8 9 | | | | | | | | |
|---|--|--|---|--|--|---|--|--|---|--|--|---|--|--|--|--|--|---|--|--|--|--|--|--|--|--|
| COMUNE DI BERGAMO | | | | | | | | | INVENTARIO DEI BENI CULTURALI E AMBIENTALI | | | | | | | | | MONUMENTI | | | | | | | | |
| DENOMINAZIONE Edificio industriale e commerciale | | | | | | | | | EPOCA sec.XX dopo '45 | | | | | | | | | 1 - VALORE ARCHITETTONICO | | | | | | | | |
| LOCALITÀ Moroni VIA Previtali. | | | | | | | | | N. CIV. 28B | | | | | | | | | a) pessimo b) cattivo c) mediocre d) buono e) ottimo | | | | | | | | |

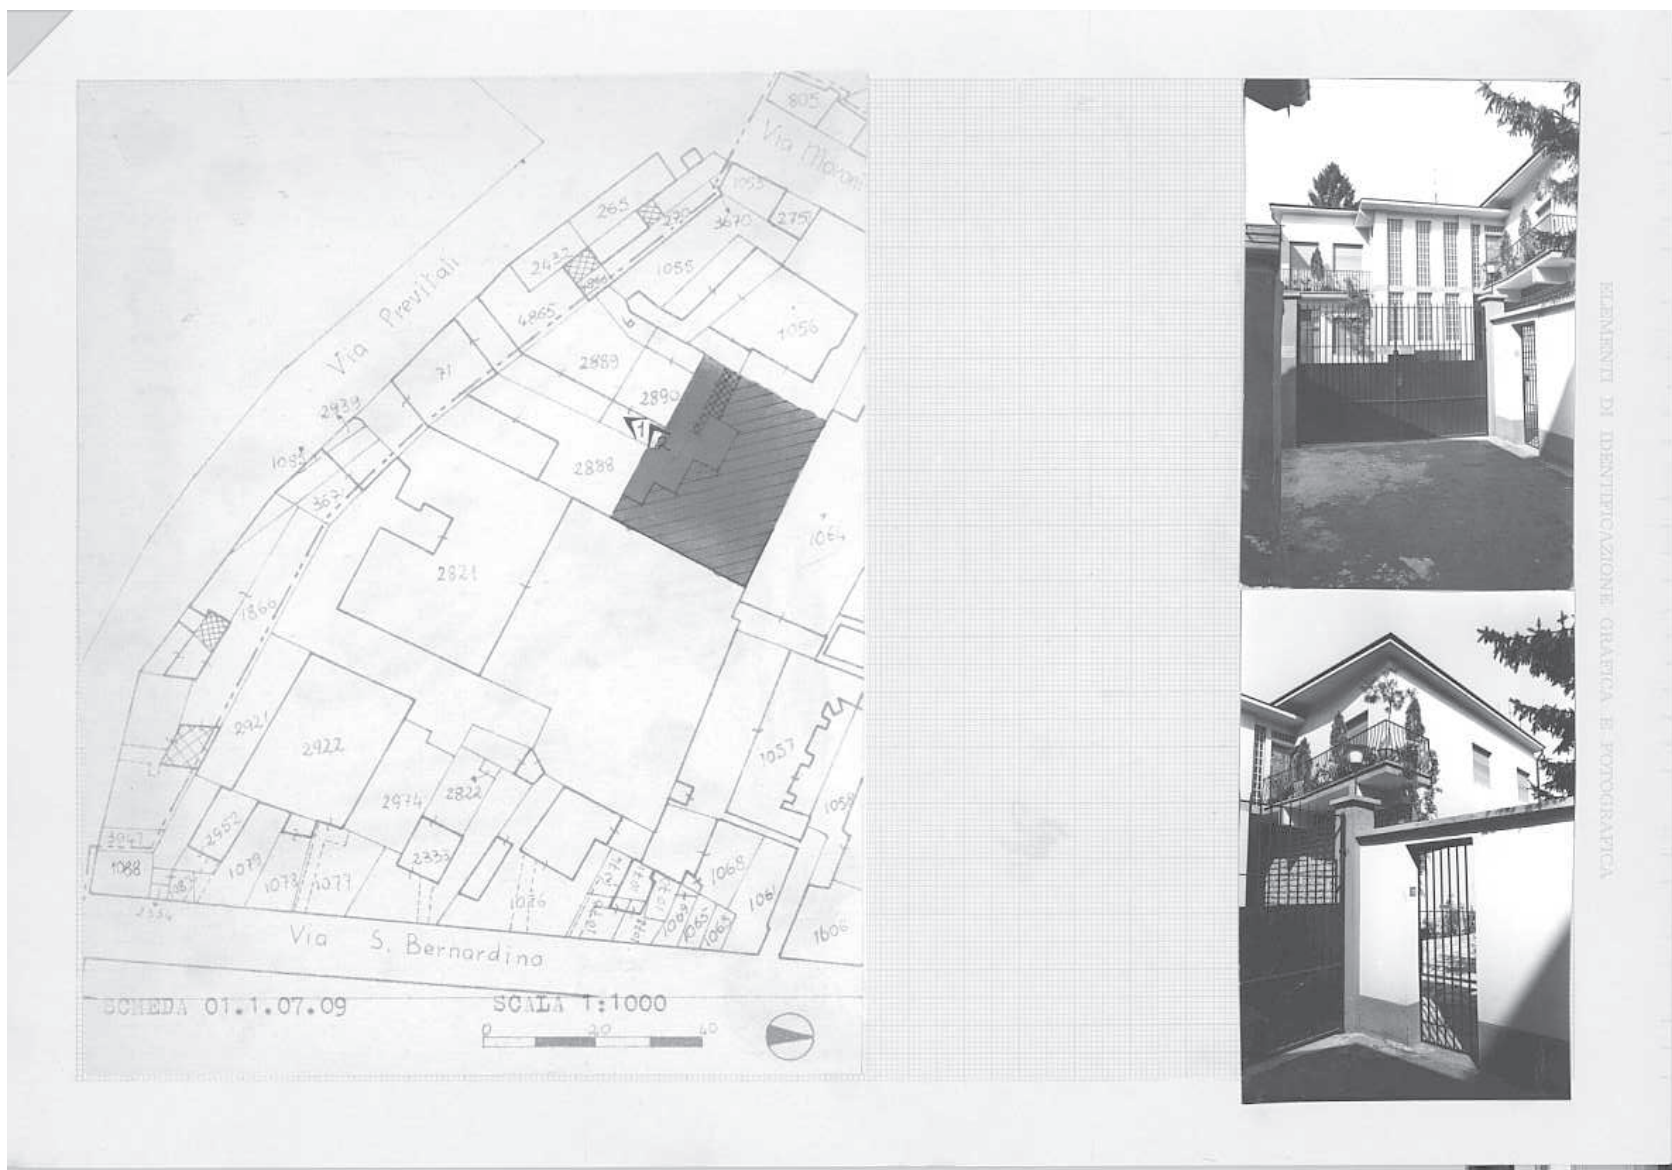
| 1 2 3 4 5 6 7 8 9 | | | | | | | | | 1 2 3 4 5 6 7 8 9 | | | | | | | | | 1 2 3 4 5 6 7 8 9 | | | | | | | | |
|---|--|--|---|--|--|---|--|--|---|--|--|---|--|--|--|--|--|---|--|--|--|--|--|--|--|--|
| Edificio del XX secolo (dopo il 1945) | | | | | | | | | Edificio addossato ad altri edifici a pianta irregolare. | | | | | | | | | Strutture in c.a. e muri di tamponamento in mattoni. Tetto misto in c.a. e laterizio con manto in eternit. Rivestimento in piastrelle e intonaco. Una parete esterna di pietre a vista, squadrate. Finestre con tapparelle. Contorni in cemento. Copertura terrazza in ondolux. Vano scale in vetro-cemento. | | | | | | | | |
| Fronte sud: a ovest piano terra officina in parte a un piano con copertura | | | | | | | | | Grandi aperture rettangolari. | | | | | | | | | | | | | | | | | |
| piana, in parte con sovrastante deposito. | | | | | | | | | | | | | | | | | | | | | | | | | | |
| Al centro vano scale. | | | | | | | | | | | | | | | | | | | | | | | | | | |
| Al 1° piano due balconi. | | | | | | | | | | | | | | | | | | | | | | | | | | |
| PROPRIETARIO ATTUALE | | | | | | | | | A est due bassi corpi di fabbrica uso garages. Al 1° piano ampia terrazza coperta da tettoia: in corrispondenza, a piano terra, ampio passaggio coperto. Muro di cinta con cancello recinge il cortile. Cortile con tettoia a ovest. Spazio libero rettangolare esterno al muro di cinta. | | | | | | | | | Demolire tettoia e baracca. | | | | | | | | |
