| 1 2 3 4 5 6 7 8 9 | | | | | | | | | 1 2 3 4 5 6 7 8 9 | | | | | | | | | 1 2 3 4 5 6 7 8 9 | | | | | | | | | | | | | | | | | | | | | | | | | | | | | | | | | | | |
|---|--|--|--|--|--|--|--|--|---|--|--|--|--|--|--|--|--|---|--|--|--|--|--|--|--|--|---|--|--|--|--|--|--|--|--|---|--|--|--|--|--|--|--|--|---|--|--|--|--|--|--|--|--|
| COMUNE DI BERGAMO | | | | | | | | | | | | | | | | | | INVENTARIO DEI BENI CULTURALI E AMBIENTALI | | | | | | | | | | | | | | | | | | MONUMENTI | | | | | | | | | | | | | | | | | |
| DENOMINAZIONE Ex rustico casa Pesenti | | | | | | | | | | | | | | | | | | EPOCA sec. XIX | | | | | | | | | 1. VALORE ARCHITETTONICO | | | | | | | | | NUMERO SCHEDA | | | | | | | | | | | | | | | | | |
| LOCALITÀ Moroni VIA Moroni | | | | | | | | | | | | | | | | | | N. CIV. 137 | | | | | | | | | a) pessimo b) cattivo c) mediocre<br>d) buono e) ottime | | | | | | | | | 0 1 1 0 7 2 0 | | | | | | | | | | | | | | | | | |

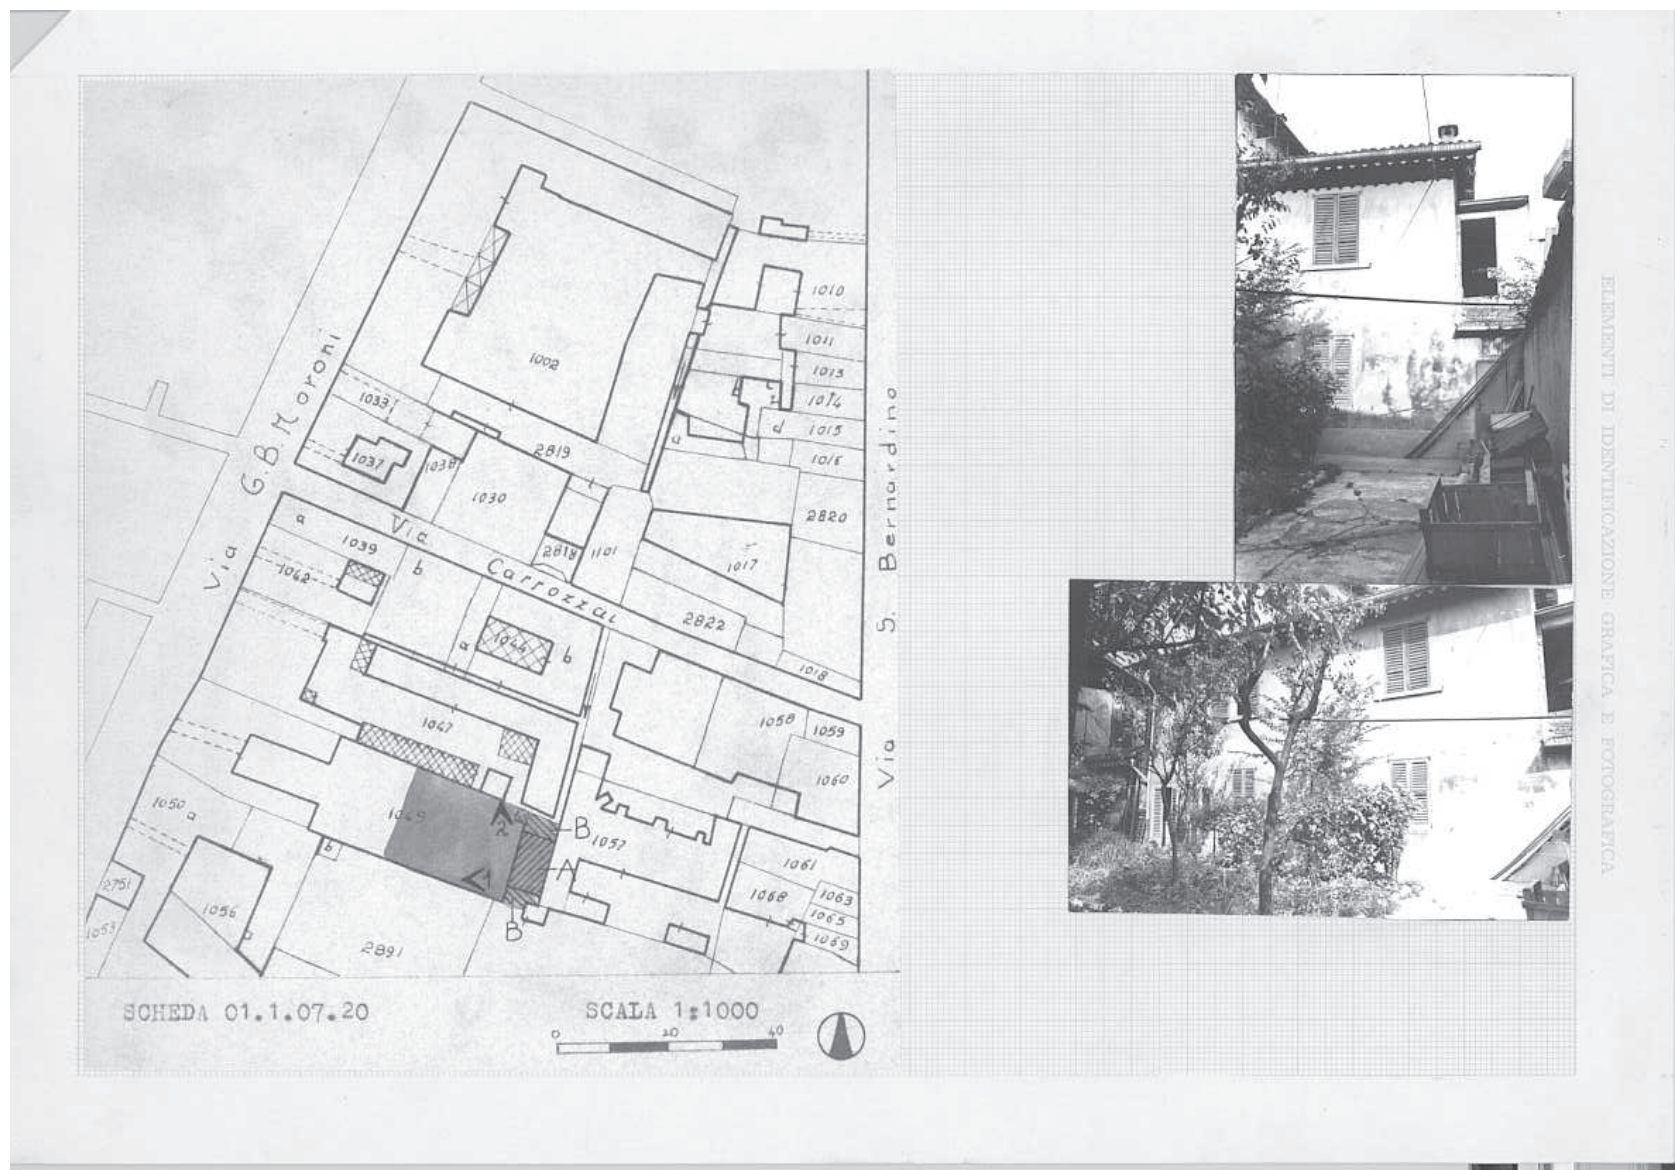
| 1 2 3 4 5 6 7 8 9 | | | | | | | | | 1 2 3 4 5 6 7 8 9 | | | | | | | | | 1 2 3 4 5 6 7 8 9 | | | | | | | | | | | | | | | | | | | | | | | | | | | | | | | | | | | |
|---|--|--|--|--|--|--|--|--|---|--|--|--|--|--|--|--|--|---|--|--|--|--|--|--|--|--|---|--|--|--|--|--|--|--|--|---|--|--|--|--|--|--|--|--|---|--|--|--|--|--|--|--|--|
| Edificio della seconda metà del XIX secolo. | | | | | | | | | | | | | | | | | | Edificio interno che chiude il giardino Pesenti a est. | | | | | | | | | Muratura in mattoni, intonacata. | | | | | | | | | | | | | | | | | | | | | | | | | | |
| | | | | | | | | | | | | | | | | | | Pianta rettangolare. Tetto a due falde. Altezza di due piani. | | | | | | | | | Solai in legno. | | | | | | | | | | | | | | | | | | | | | | | | | | |
| La parte a sud (a un piano) in parte sopraelevata di un piano. | | | | | | | | | | | | | | | | | | Ai lati sud e nord due corpi più piccoli a un piano con tetto a una falda. | | | | | | | | | Tetto con orditura in legno e manto in coppi. | | | | | | | | | | | | | | | | | | | | | | | | | | |
| | | | | | | | | | | | | | | | | | | | | | | | | | | | Contorni delle aperture in arenaria. | | | | | | | | | | | | | | | | | | | | | | | | | | |
| | | | | | | | | | | | | | | | | | | Festonatura sottogronda. | | | | | | | | | Demolire baracca (B) | | | | | | | | | | | | | | | | | | | | | | | | | | |
