| COMUNE DI BERGAMO | | | | | | | | | INVENTARIO DEI BENI CULTURALI E AMBIENTALI | | | | | | | | | MONUMENTI | | | | | | | | | | | | | | | | | | | | | | | | | | |
| DENOMINAZIONE Edificio residenziale | | | | | | | | | EPOCA sec. XIX-XX | | | | | | | | | 1 - VALORE ARCHITETTONICO | | | | | | | | | NUMERO SCHEDA | | | | | | | | | | | | | | | | | |
| LOCALITÀ Moroni VIA Moroni | | | | | | | | | N. CIV. 121-125 | | | | | | | | | a) pessimo b) cattivo c) mediocre<br>d) buono e) ottimo | | | | | | | | | 0 1 1 0 7 2 2 | | | | | | | | | | | | | | | | | |

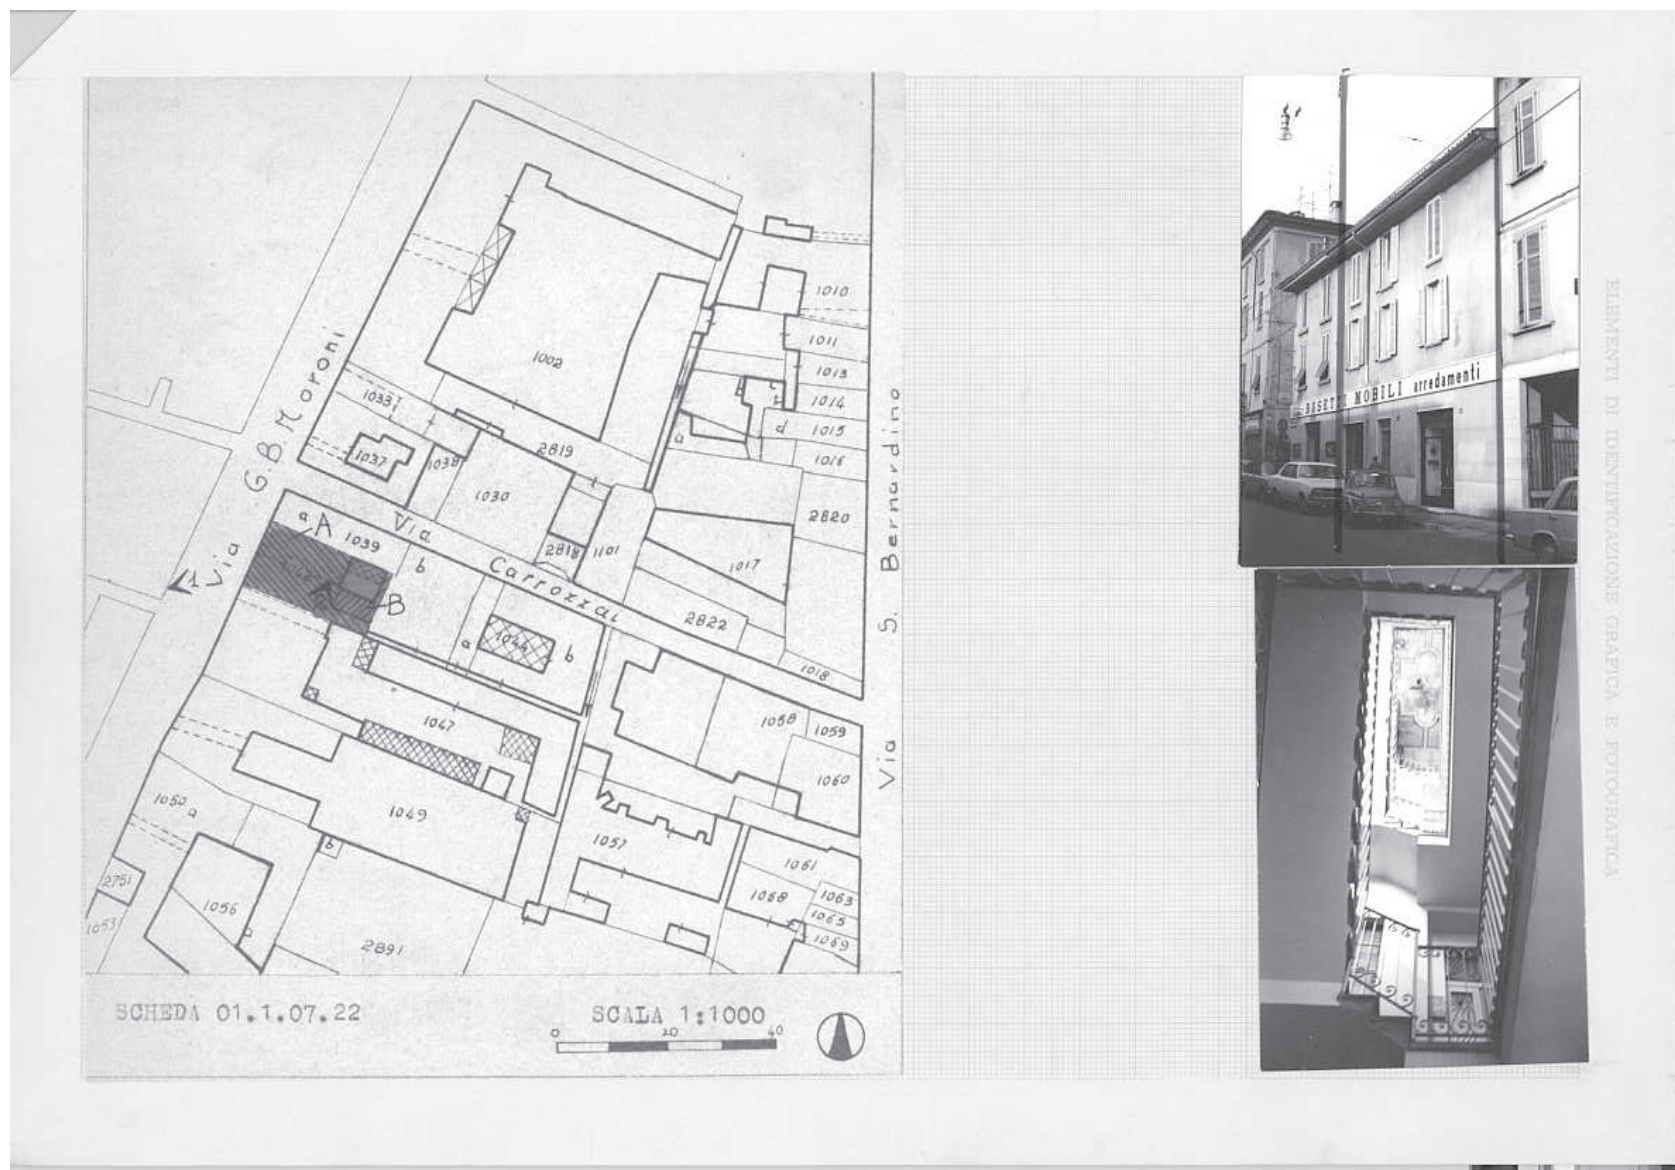
| COMUNE DI BERGAMO | | | | | | | | | INVENTARIO DEI BENI CULTURALI E AMBIENTALI | | | | | | | | | MONUMENTI | | | | | | | | | | | | | | | | | | | | | | | | | | |
|---|--|--|--|--|--|--|--|--|---|--|--|--|--|--|--|--|--|---|--|--|--|--|--|--|--|--|---|--|--|--|--|--|--|--|--|---|--|--|--|--|--|--|--|--|
| Costruito all'inizio del XIX secolo. | | | | | | | | | Edificio in cortina a pianta rettangolare. Altezza di tre piani. Tetto a due falde. Fronte strada: a piano terra due grandi aperture rettangolari (negozi); al centro piccola apertura d'ingresso. Fronte interna: altezza di quattro piani con tre ordini di ballatoi. | | | | | | | | | Muratura mista, intonacata. Solai in legno. Tetto con orditura in legno e manto in coppi. Zoccolatura e contorni al piano terra in travertino. Intonaco rustico. Contorni delle finestre in pietra artificiale. Ballatoi in pietra. Androne in mattonelle di cemento. Gradi- ni in graniglia e arenaria. Cortile in cemento. | | | | | | | | | | | | | | | | | | | | | | | | | | |
| PROPRIETARIO ATTUALE | | | | | | | | | Dopo le ultime trasformazioni il piano terra su strada risulta unif- cato con quello dell'edificio alla scheda 01.1.07.23. Portone d'in- gresso originale dell'800. Androne stretto e lungo con soffitto piano e archi trasversali. Soffitto del vano scale dipinto. Piccolo cortile. negozi, attività artigianali, vetrina, insegna, ecc. | | | | | | | | | PROPOSTE DI RESTAURO | | | | | | | | | Liberare il cortile dai corpi aggiunti (B) e lastricare in arenaria? Levare tet- -OSSERVAZIONI toie sui ballatoi. Sostituzione insegna e riordinamento delle aperture. | | | | | | | | | | | | | | | | | |
| DOCUMENTI ANNESSI | | | | | | | | | Rivestimento aperture e insegne a piano terra in vivace contrasto con l'ambiente. | | | | | | | | | REDATTA DA G.M. Labaa-giugno 1973 | | | | | | | | | | | | | | | | | | | | | | | | | | |
