| 1 2 3 4 5 6 7 8 9 | | | | | | | | | 1 2 3 4 5 6 7 8 9 | | | | | | | | | 1 2 3 4 5 6 7 8 9 | | | | | | | | | | | | | | | | | | | | | | | | | | | | | | | | | | | |
|---|--|--|--|--|--|--|--|--|---|--|--|--|--|--|--|--|--|---|--|--|--|--|--|--|--|--|---|--|--|--|--|--|--|--|--|---|--|--|--|--|--|--|--|--|---|--|--|--|--|--|--|--|--|
| COMUNE DI BERGAMO | | | | | | | | | | | | | | | | | | INVENTARIO DEI BENI CULTURALI E AMBIENTALI | | | | | | | | | | | | | | | | | | MONUMENTI | | | | | | | | | | | | | | | | | |
| DENOMINAZIONE Edificio residenziale | | | | | | | | | | | | | | | | | | EPOCA sec. XIX | | | | | | | | | 1 - VALORE ARCHITETTONICO | | | | | | | | | NUMERO SCHEDA | | | | | | | | | | | | | | | | | |
| LOCALITÀ Moroni VIA Moroni | | | | | | | | | | | | | | | | | | N. CIV. 65-69 | | | | | | | | | a) pessimo b) cattivo c) mediocre<br>d) buono e) ottimo | | | | | | | | | 0 1 1 0 7 3 4 | | | | | | | | | | | | | | | | | |

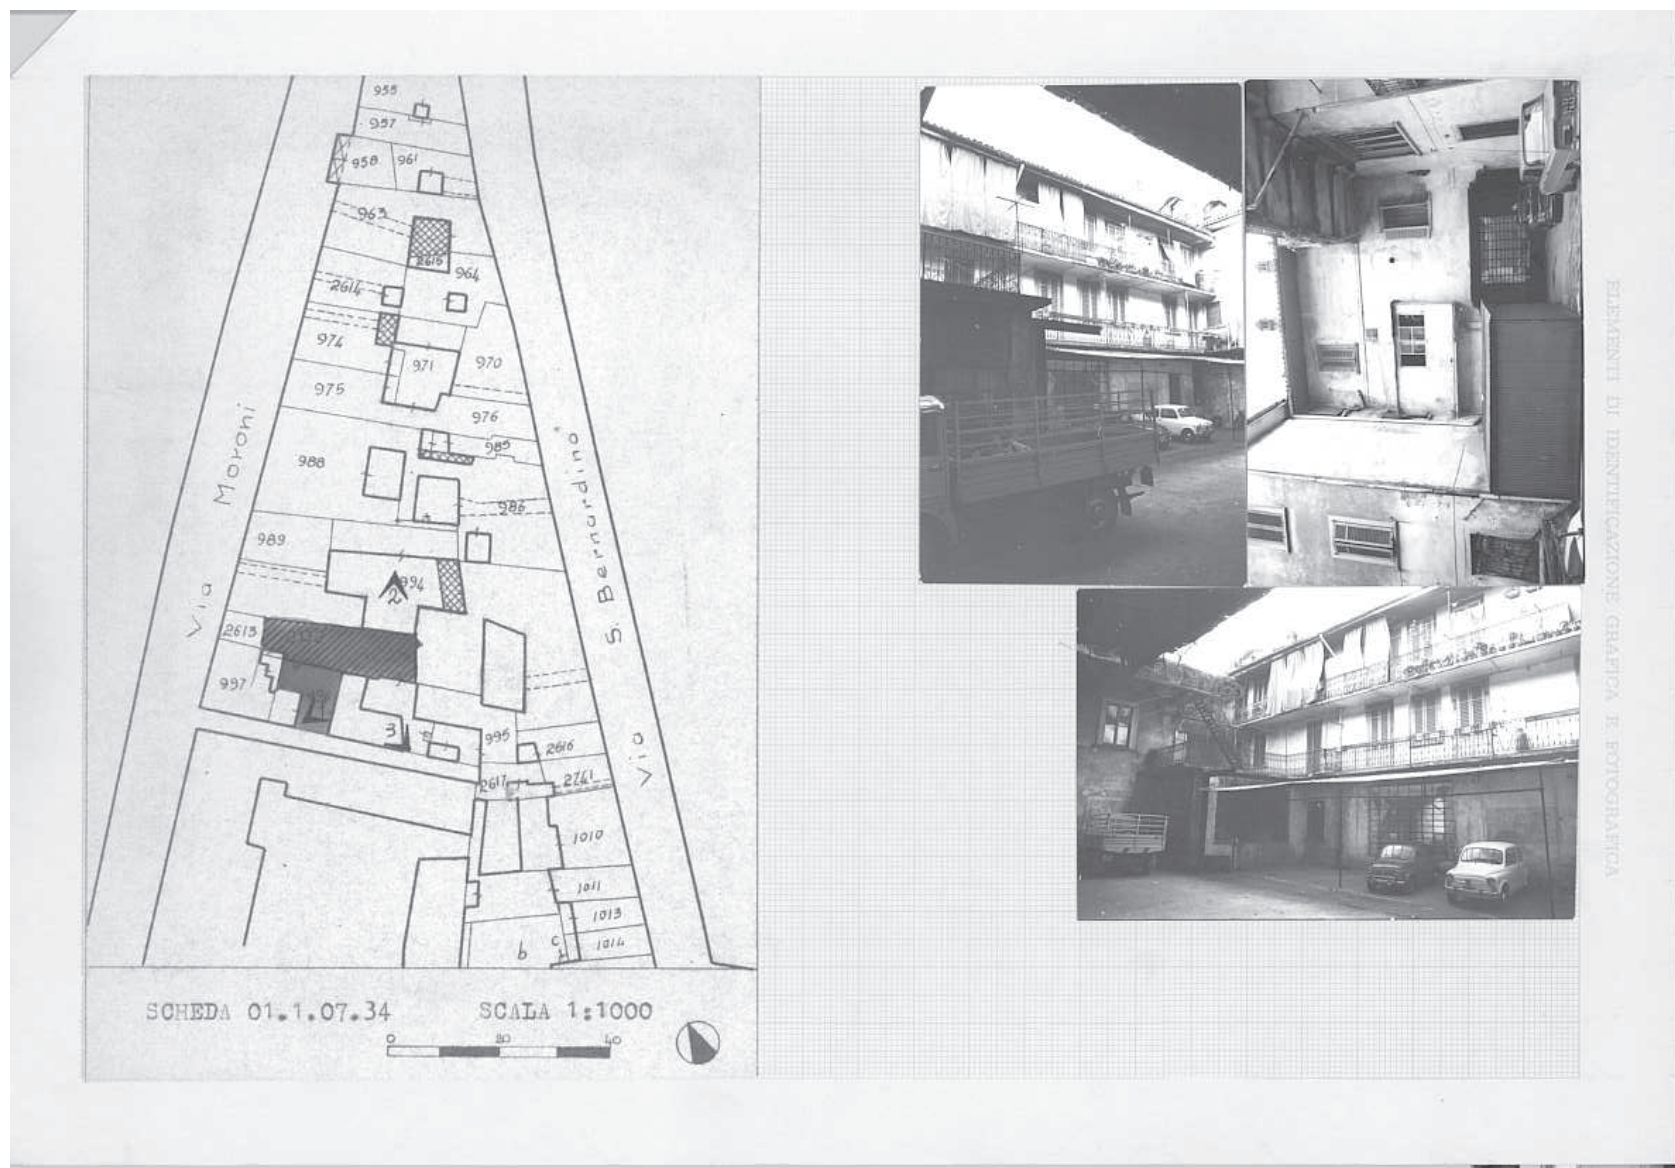
| 1 2 3 4 5 6 7 8 9 | | | | | | | | | 1 2 3 4 5 6 7 8 9 | | | | | | | | | 1 2 3 4 5 6 7 8 9 | | | | | | | | | | | | | | | | | | | | | | | | | | | | | | | | | | | |
|---|--|--|--|--|--|--|--|--|---|--|--|--|--|--|--|--|--|---|--|--|--|--|--|--|--|--|---|--|--|--|--|--|--|--|--|---|--|--|--|--|--|--|--|--|---|--|--|--|--|--|--|--|--|
| Costruito nel XIX secolo. | | | | | | | | | | | | | | | | | | Edificio interno a pianta rettangolare. | | | | | | | | | Muratura mista, intonacata. | | | | | | | | | | | | | | | | | | | | | | | | | | |
| Chiuso a sud con serramento in ferro e vetro il passaggio a piano terra. | | | | | | | | | | | | | | | | | | Altezza di tre piani. | | | | | | | | | Solai in legno. | | | | | | | | | | | | | | | | | | | | | | | | | | |
| Sul fronte nord al 1° piano un locale sporgente dal fronte con piccola finestra quadrata. | | | | | | | | | | | | | | | | | | Tetto a due falde. | | | | | | | | | Tetto con orditura in legno e manto in coppi. | | | | | | | | | | | | | | | | | | | | | | | | | | |
| | | | | | | | | | | | | | | | | | | Sul fronte sud due ordini di ballatoi. | | | | | | | | | Ballatoi in cemento con ringhiere in ferro. | | | | | | | | | | | | | | | | | | | | | | | | | | |
| | | | | | | | | | | | | | | | | | | A piano terra un largo passaggio con grandi aperture rettangolari. | | | | | | | | | Contorni delle aperture in arenaria. | | | | | | | | | | | | | | | | | | | | | | | | | | |
| | | | | | | | | | | | | | | | | | | Lunghi ballatoi con bella ringhiera. | | | | | | | | | | | | | | | | | | | | | | | | | | | | | | | | | | | |
