| 1 2 3 4 5 6 7 8 9 | | | | | | | | | 1 2 3 4 5 6 7 8 9 | | | | | | | | | 1 2 3 4 5 6 7 8 9 | | | | | | | | | | | | | | | | | | | | | | | | | | | | | | | | | | | |
|---|--|--|--|--|--|--|--|--|---|--|--|--|--|--|--|--|--|---|--|--|--|--|--|--|--|--|---|--|--|--|--|--|--|--|--|---|--|--|--|--|--|--|--|--|---|--|--|--|--|--|--|--|--|
| COMUNE DI BERGAMO | | | | | | | | | | | | | | | | | | INVENTARIO DEI BENI CULTURALI E AMBIENTALI | | | | | | | | | | | | | | | | | | MONUMENTI | | | | | | | | | | | | | | | | | |
| DENOMINAZIONE Edificio residenziale | | | | | | | | | | | | | | | | | | EPOCA sec. XIX-XX | | | | | | | | | 1 - VALORE ARCHITETTONICO | | | | | | | | | NUMERO SCHEDA | | | | | | | | | | | | | | | | | |
| LOCALITÀ Moroni VIA Moroni | | | | | | | | | | | | | | | | | | N. CIV. 75 | | | | | | | | | a) pessimo b) cattivo c) mediocre d) buono e) ottimo | | | | | | | | | 0 1 1 0 7 3 6 | | | | | | | | | | | | | | | | | |

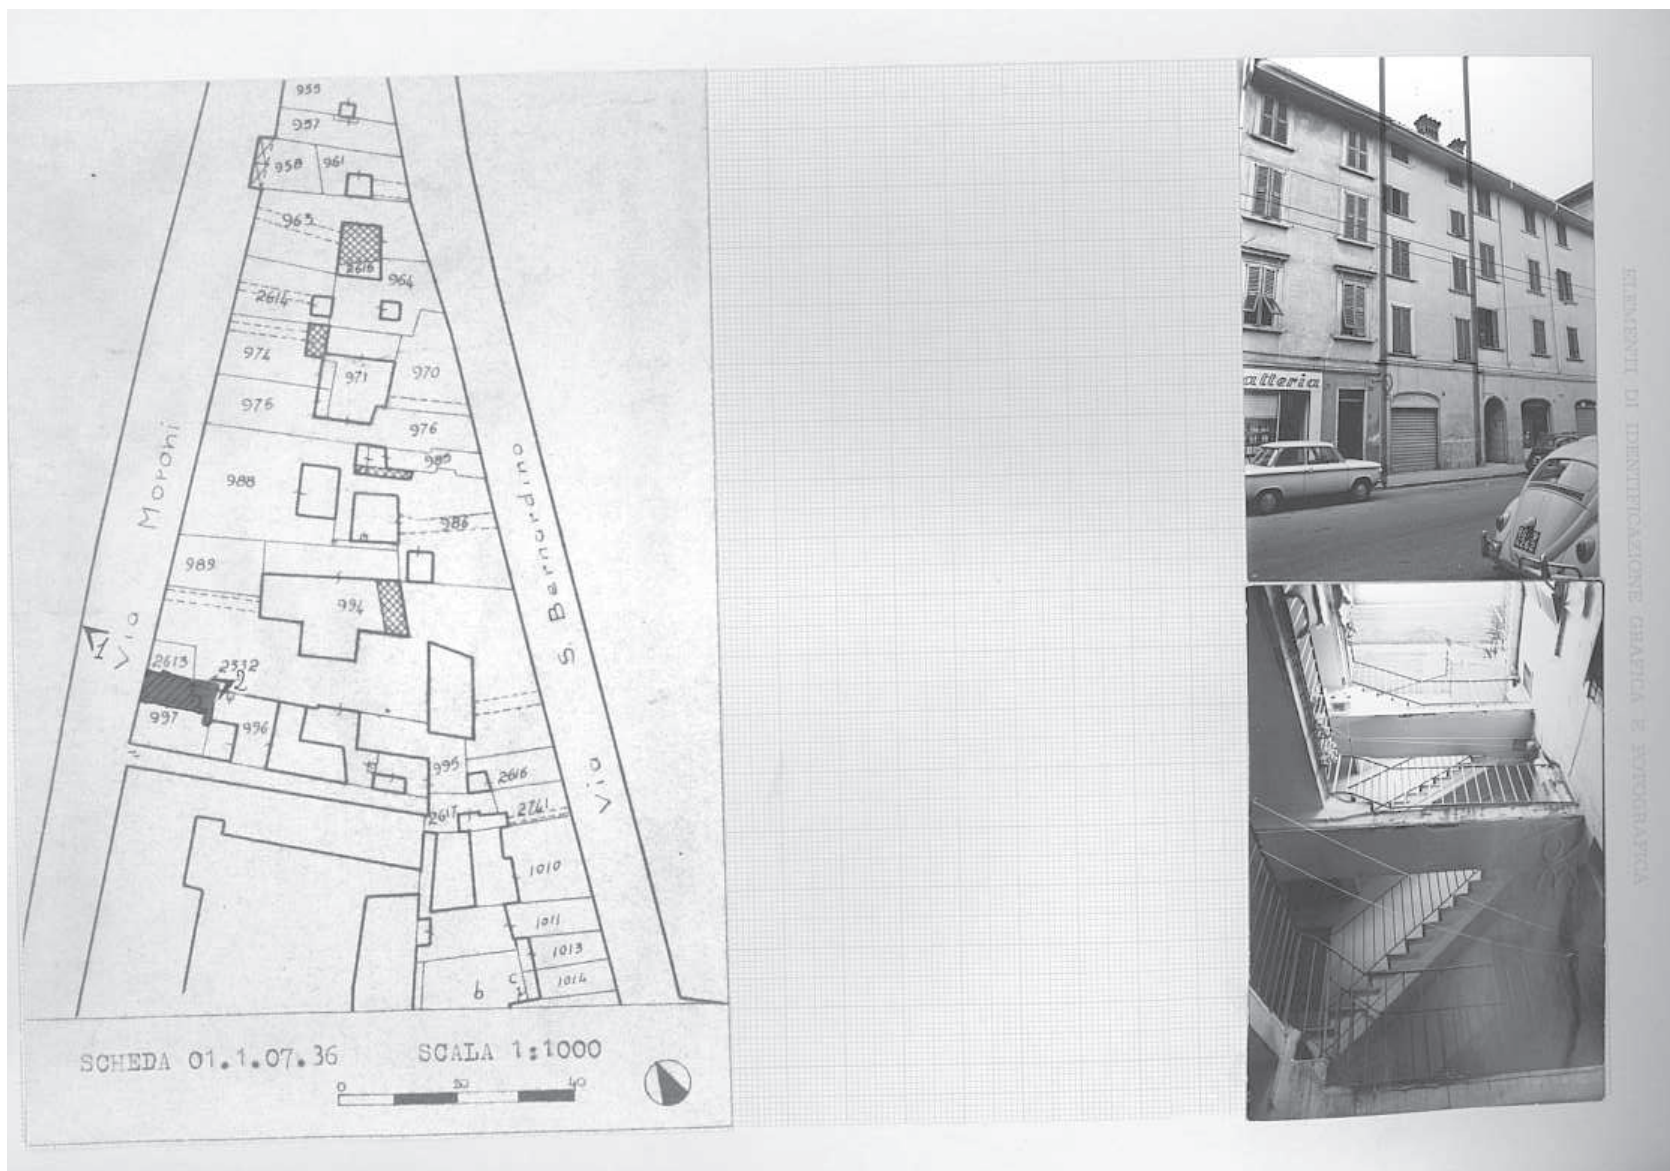
| 1 2 3 4 5 6 7 8 9 | | | | | | | | | 1 2 3 4 5 6 7 8 9 | | | | | | | | | 1 2 3 4 5 6 7 8 9 | | | | | | | | | | | | | | | | | | | | | | | | | | | | | | | | | | | |
|---|--|--|--|--|--|--|--|--|---|--|--|--|--|--|--|--|--|---|--|--|--|--|--|--|--|--|---|--|--|--|--|--|--|--|--|---|--|--|--|--|--|--|--|--|---|--|--|--|--|--|--|--|--|
| Costruito all'inizio del XIX secolo. | | | | | | | | | | | | | | | | | | Edificio in cortile a pianta rettangolare. | | | | | | | | | Muratura mista, intonacata. | | | | | | | | | | | | | | | | | | | | | | | | | | |
| Sec.XX: piano terra su strada uniformato a quello della casa a sud. | | | | | | | | | | | | | | | | | | Altezza di quattro piani più sotto tetto. Tetto a due falde. | | | | | | | | | Solai in legno. | | | | | | | | | | | | | | | | | | | | | | | | | | |
| | | | | | | | | | | | | | | | | | | | | | | | | | | | Tetto con orditura in legno e manto in coppi. | | | | | | | | | | | | | | | | | | | | | | | | | | |
| | | | | | | | | | | | | | | | | | | | | | | | | | | | Zoccolo e marcapiano in ceppo. | | | | | | | | | | | | | | | | | | | | | | | | | | |
| | | | | | | | | | | | | | | | | | | | | | | | | | | | Contorni delle aperture in arenaria. | | | | | | | | | | | | | | | | | | | | | | | | | | |
| | | | | | | | | | | | | | | | | | | | | | | | | | | | Cortile in mattonelle di cemento. | | | | | | | | | | | | | | | | | | | | | | | | | | |
| | | | | | | | | | | | | | | | | | | | | | | | | | | | Gradini in arenaria. | | | | | | | | | | | | | | | | | | | | | | | | | | |
| | | | | | | | | | | | | | | | | | | | | | | | | | | | Pianerottoli in mattonelle. | | | | | | | | | | | | | | | | | | | | | | | | | | |

| 1 2 3 4 5 6 7 8 9 | | | | | | | | | 1 2 3 4 5 6 7 8 9 | | | | | | | | | 1 2 3 4 5 6 7 8 9 | | | | | | | | | | | | | | | | | | | | | | | | | | | | | | | | | | | |
|---|--|--|--|--|--|--|--|--|---|--|--|--|--|--|--|--|--|---|--|--|--|--|--|--|--|--|---|--|--|--|--|--|--|--|--|---|--|--|--|--|--|--|--|--|---|--|--|--|--|--|--|--|--|
| | | | | | | | | | | | | | | | | | | | | | | | | | | | Stingere i contorni in arenaria dipinta. | | | | | | | | | | | | | | | | | | | | | | | | | | |
| | | | | | | | | | | | | | | | | | | | | | | | | | | | Demolire gabinetti esterni. | | | | | | | | | | | | | | | | | | | | | | | | | | |
