| 1 2 3 4 5 6 7 8 9 | | | | | | | | | 1 2 3 4 5 6 7 8 9 | | | | | | | | | 1 2 3 4 5 6 7 8 9 | | | | | | | | | | | | | | | | | | | | | | | | | | |
|---|--|--|--|--|--|--|--|--|---|--|--|--|--|--|--|--|--|---|--|--|--|--|--|--|--|--|---|--|--|--|--|--|--|--|--|---|--|--|--|--|--|--|--|--|
| COMUNE DI BERGAMO | | | | | | | | | | | | | | | | | | INVENTARIO DEI BENI CULTURALI E AMBIENTALI | | | | | | | | | | | | | | | | | | MONUMENTI | | | | | | | | |
| DENOMINAZIONE <b>Edificio residenziale</b> | | | | | | | | | | | | | | | | | | EPOCA <b>sec. XIX+XX</b> | | | | | | | | | 1 - VALORE ARCHITETTONICO<br>a) pessimo b) cattivo c) mediocre<br>d) buono e) ottimo | | | | | | | | | NUMERO SCHEDA<br><b>0110041</b> | | | | | | | | |
| LOCALITÀ <b>Moroni</b> VIA <b>Moroni</b> | | | | | | | | | | | | | | | | | | N. CIV. <b>53-59</b> | | | | | | | | | 2 - NECESSITÀ DI RESTAURO<br>a) impossibile b) restauro integrale<br>c) restauro interno o esterno<br>d) restauri parziali e) ottime condizioni | | | | | | | | | GRADO<br><b>A=3</b><br><b>B=6</b> | | | | | | | | |

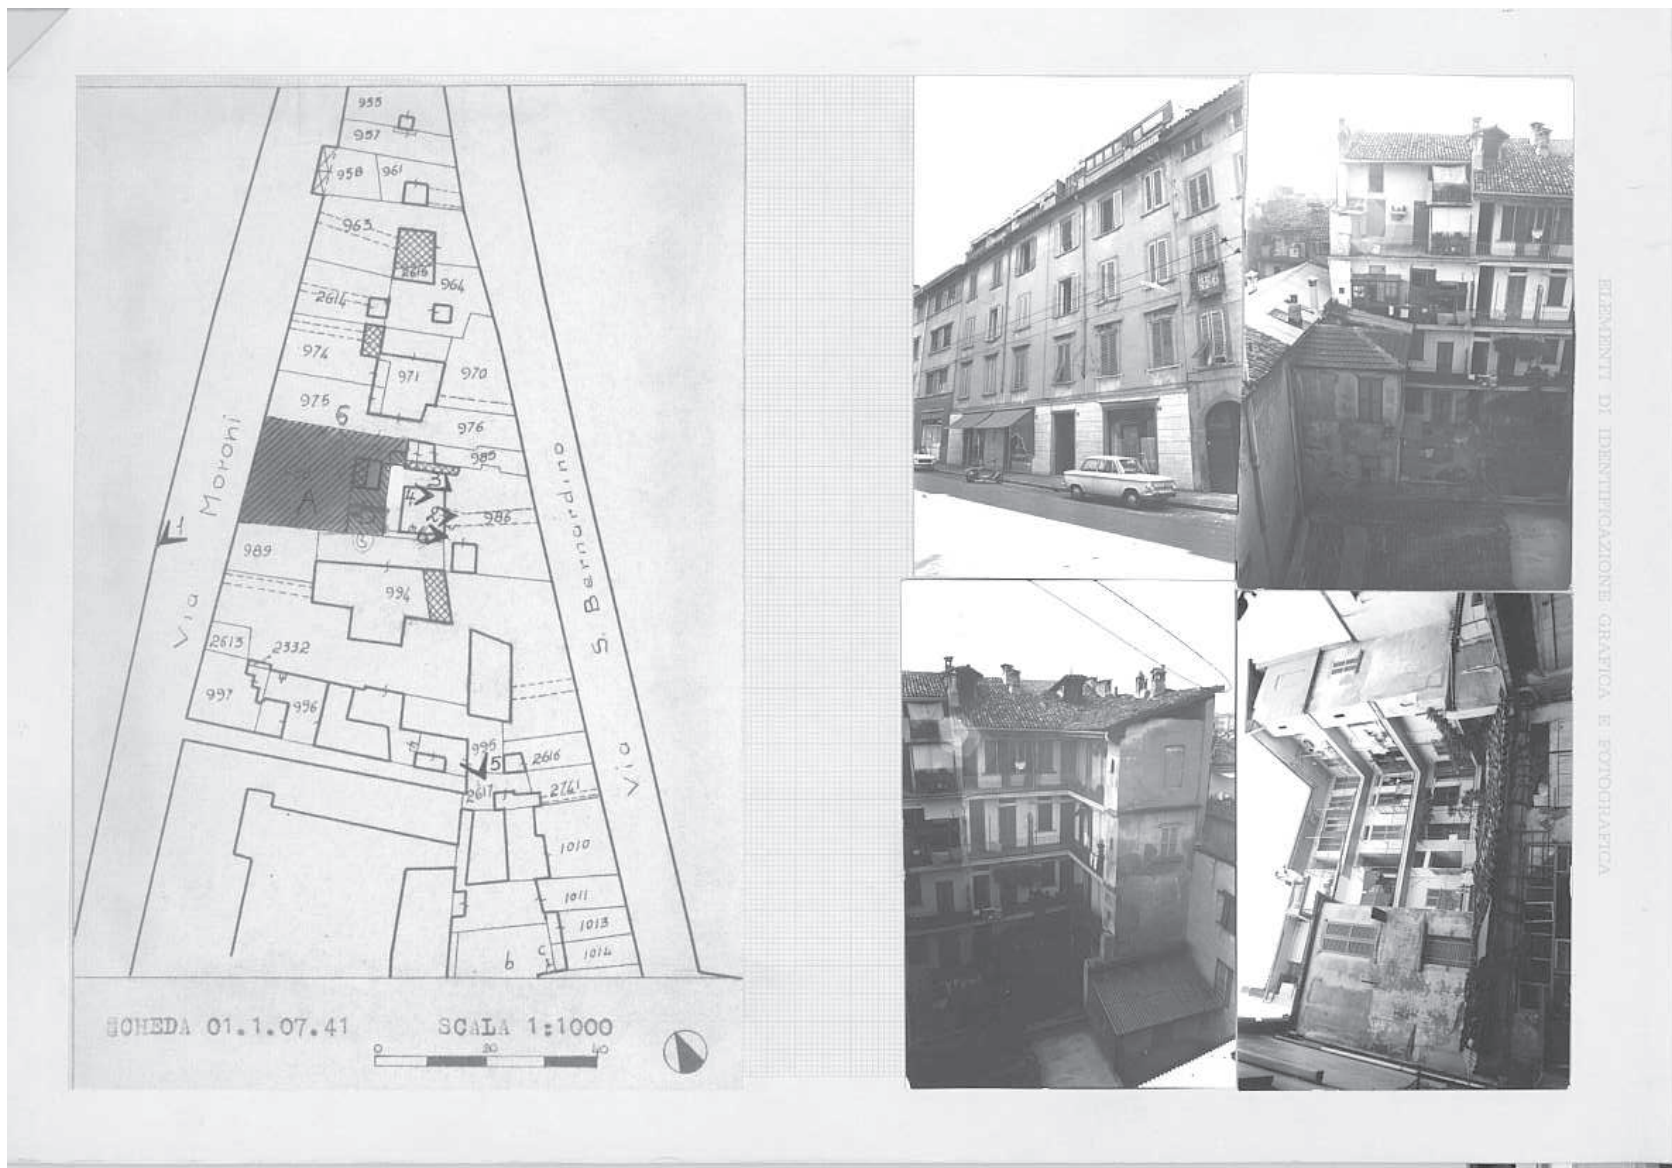
| 1 2 3 4 5 6 7 8 9 | | | | | | | | | 1 2 3 4 5 6 7 8 9 | | | | | | | | | 1 2 3 4 5 6 7 8 9 | | | | | | | | | | | | | | | | | | | | | | | | | | |
|---|--|--|--|--|--|--|--|--|---|--|--|--|--|--|--|--|--|---|--|--|--|--|--|--|--|--|---|--|--|--|--|--|--|--|--|---|--|--|--|--|--|--|--|--|
| Costruito nel XIX secolo | | | | | | | | | | | | | | | | | | Edificio in cortina formato da due | | | | | | | | | Muratura in mattoni, intonacata. | | | | | | | | | | | | | | | | | |
| Trasformazioni: | | | | | | | | | | | | | | | | | | differenti edifici a pianta quadran | | | | | | | | | Solai in legno. | | | | | | | | | | | | | | | | | |
| Sul lato sud corpo di fabbrica a tre | | | | | | | | | | | | | | | | | | golare.Tetto a due falde e a padiglione. | | | | | | | | | Tetto con orditura in legno e manto in | | | | | | | | | | | | | | | | | |
| piani con tetto a mezzo padiglione e | | | | | | | | | | | | | | | | | | Corpo A:su strada altezza di | | | | | | | | | coppi.Alcuni ballatoi e terrazza in ce- | | | | | | | | | | | | | | | | | |
| manto in marsigliese e eternit. Alcune | | | | | | | | | | | | | | | | | | cinque piani.5° piano più arretrato | | | | | | | | | mento.Gradini in graniglia e arenaria. | | | | | | | | | | | | | | | | | |
| grandi finestre a veranda. | | | | | | | | | | | | | | | | | | con lunga terrazza antistante.Quat- | | | | | | | | | Pianerottoli in mattonelle. | | | | | | | | | | | | | | | | | |
| Cortile coperto a sud da terrazza con | | | | | | | | | | | | | | | | | | tro ordini di ballatoi sul retro. | | | | | | | | | Fronte strada: rivestimento a piano ter- | | | | | | | | | | | | | | | | | |
| lucernari.Veranda su ballatoio al 3° | | | | | | | | | | | | | | | | | | Corpo B:altezza di tre piani.Ampio | | | | | | | | | ra in travertino, portale in pietra ar- | | | | | | | | | | | | | | | | | |
| piano verso sud. | | | | | | | | | | | | | | | | | | androne piano.Vano scale con lucer- | | | | | | | | | tificiale. | | | | | | | | | | | | | | | | | |
| Fronte strada:al 5° piano terrazza co- | | | | | | | | | | | | | | | | | | nario. | | | | | | | | | Contorni delle finestre in arenaria. | | | | | | | | | | | | | | | | | |
| | | | | | | | | | | | | | | | | | | Cortile con tettoia in cemento sul | | | | | | | | | Liberare cortile(demolendo corpo B). To- | | | | | | | | | | | | | | | | | |
| | | | | | | | | | | | | | | | | | | lato est e pergolato e tettoia in | | | | | | | | | gliere rivestimento a piano terra e inse- | | | | | | | | | | | | | | | | | |
| | | | | | | | | | | | | | | | | | | ondolux sul lato ovest. | | | | | | | | | gne.Demolire terrazze e corpi sporgenti | | | | | | | | | | | | | | | | | |
| NEG. 147.29 / 137.2 / 137.4 / 153.24 | | | | | | | | | | | | | | | | | | Piano terra su strada in contrasto | | | | | | | | | REVISIONATA DA <b>V. Zanella-giugno 1973</b> | | | | | | | | | | | | | | | | | |
| 153.16; / 144.10a Scheda bis | | | | | | | | | | | | | | | | | | con l'ambiente. | | | | | | | | | VISTA DA | | | | | | | | | | | | | | | | | |

| 1 2 3 4 5 6 7 8 9 | | | | | | | | | 1 2 3 4 5 6 7 8 9 | | | | | | | | | 1 2 3 4 5 6 7 8 9 | | | | | | | | | | | | | | | | | | | | | | | | | | |
|---|--|--|--|--|--|--|--|--|---|--|--|--|--|--|--|--|--|---|--|--|--|--|--|--|--|--|---|--|--|--|--|--|--|--|--|---|--|--|--|--|--|--|--|--|
| | | | | | | | | | | | | | | | | | | | | | | | | | | | sopra il filo di gronda.Rimettere para- | | | | | | | | | | | | | | | | | |
| | | | | | | | | | | | | | | | | | | | | | | | | | | | petti di due finestre in arenaria in st- | | | | | | | | | | | | | | | | | |
| | | | | | | | | | | | | | | | | | | | | | | | | | | | strada. | | | | | | | | | | | | | | | | | |
