COMUNE DI BERGAMO										INVENTARIO DEI BENI CULTURALI E AMBIENTALI										MONUMENTI									
DENOMINAZIONE Edificio residenziale										EPOCA sec.XVII-XIX-XX										1 - VALORE ARCHITETTONICO									
LOCALITÀ Moroni VIA Moroni										N. CIV. 31...35										a) pessimo b) cattivo c) mediocre d) buono e) ottimo									
CATASTO Bergamo f.11; mp.963										USO ATTUALE negozi, officina, sede partito, abitazione										2 - NECESSITÀ DI RESTAURO									
PROPRIETÀ privata																				a) impossibile b) restauro integrale c) restauro interno o esterno d) restauri parziali e) ottime condizioni									
STRUTTURE VERTICALI			STRUTTURE ORIZZONTALI			COPERTURE				UMIDITÀ				GRADO															
PROTEZIONE ESISTENTE P.R.G. n.a. art. 11																				a b c d e									
PROTEZIONE PROPOSTA																				1 2 3 4 5 6 7 8 9									
DATI CRONOLOGICI										DATI TIPOLOGICI										DESTINAZIONE DI PIANO

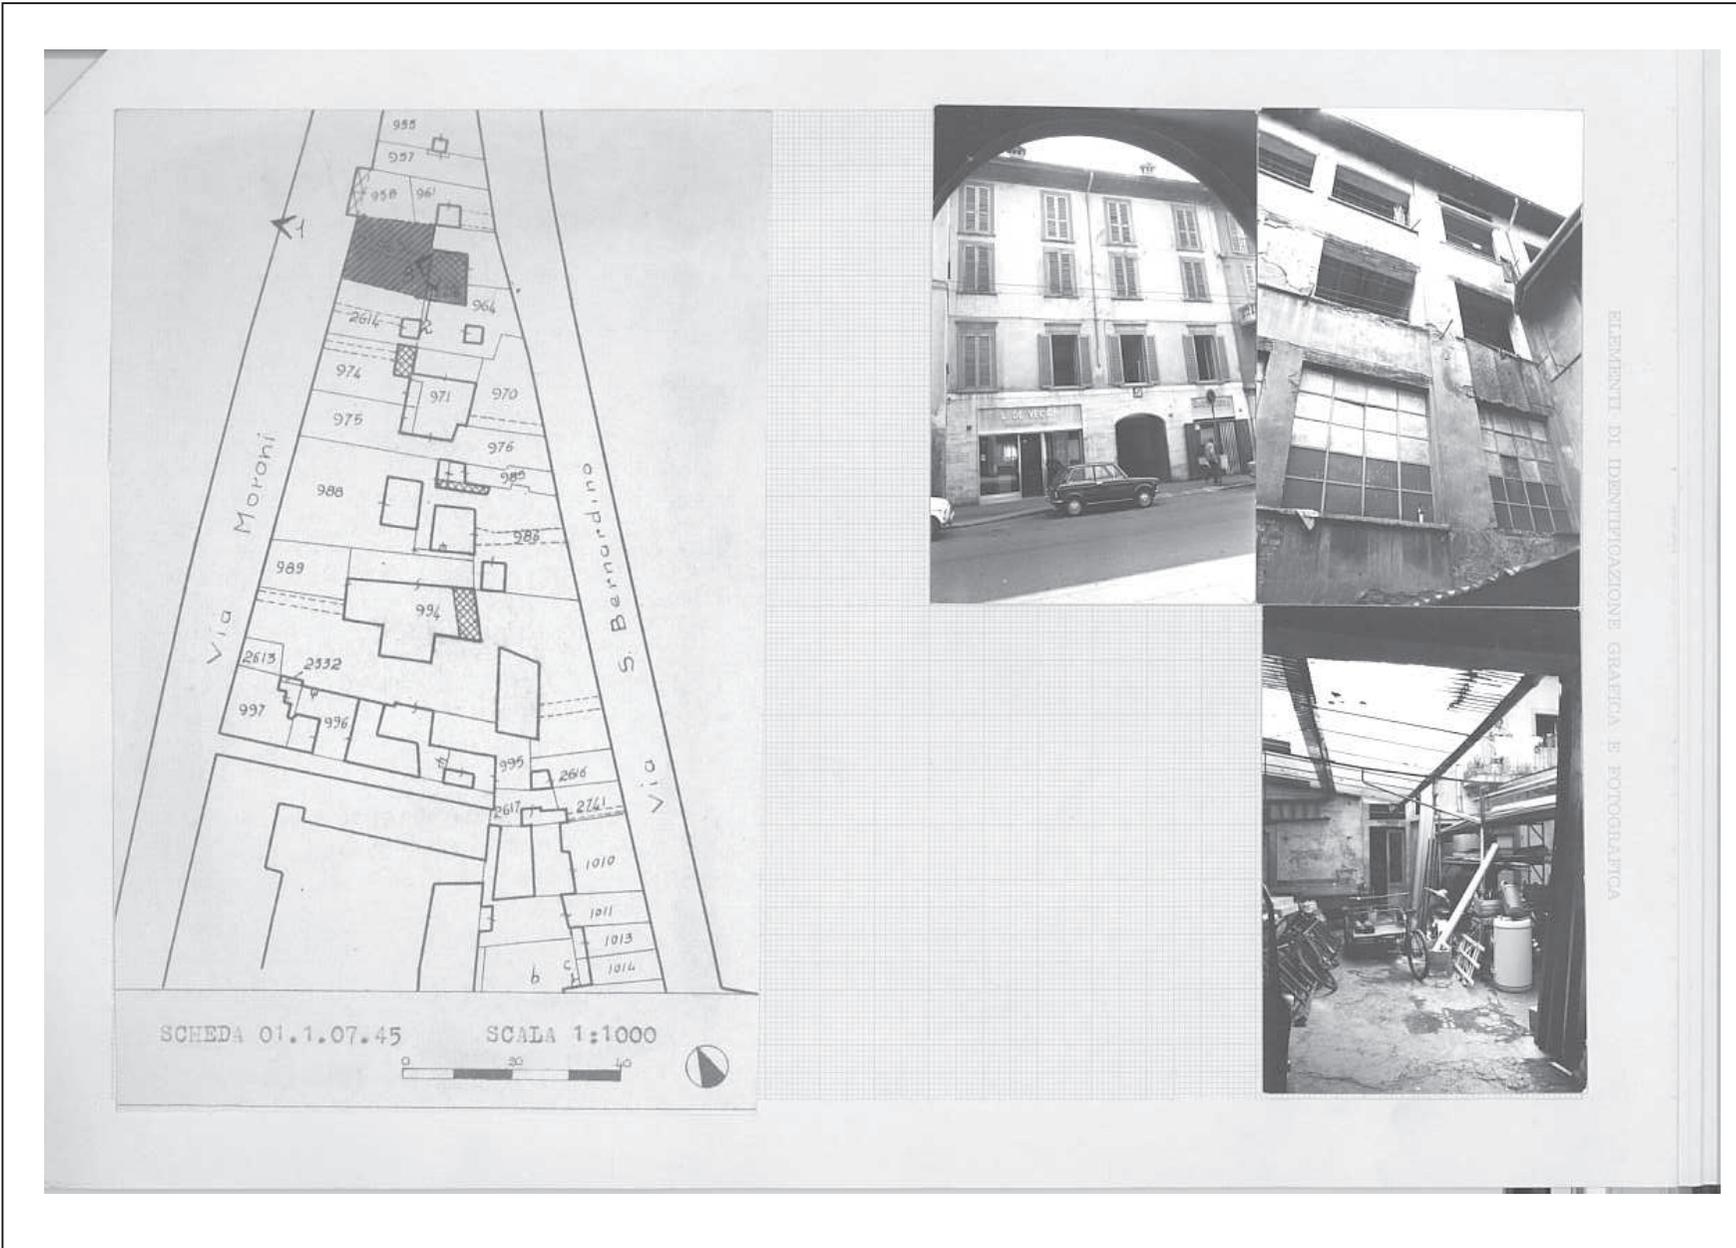
Edificio del sec.XVIII riformato nel sec.XIX. Nel sec.XI: al 1° piano suddiviso il loggiato in più locali e chiuse le luci con vetrate; al 2° piano ricavato un locale nel loggiato. Chiuso il portico. Modificata facciata al piano terra.										Edificio in cortina a pianta rettangolare. Altezza di quattro piani. Copertura a due falde. Sul retro tre ordini di loggiati trabeati a tre luci (5 luci al 4° piano) su pilastri. Al piano terra una grande apertura rettangolare in corrispondenza dell'androne, resto del portico. Il vano scale con aperture binate dà sui loggiati. Su strada portale centrale ad arco ribassato. Due comignoli.										MURATURA MISTA, intonacata. Solai in legno. Tetto con orditura in legno e manto in coppi. Gradini, portale e finestre in arenaria. Cortile pavimentato in cemento. Tettoia in ondulato plastico. Rivestimento piano terra su strada in travertino. Androne con carraie in arenaria.

PROPRIETARIO ATTUALE										CARATTERISTICHE E CONTESTO										PROPOSTE DI RESTAURO									
										Una colonna in arenaria in cortile. Alcuni pavimenti originali in cotto. Solai con pareti a vista nei loggiati. Cortile in gran parte coperto da tettoia. Rivestimento e aperture a piano terra in contrasto con l'ambiente. negozi, attività artigianali, vetrine, insegne, ecc.										Modificare piano terra su strada. Liberare i loggiati. Liberare il cortile dal gabinetto esterno e lastricarlo in arenaria.									
BIBLIOGRAFIA																				OSSERVAZIONI									
DOCUMENTI ANNESSI																													
NEG. 147.16 / 139.21a / 147.10																				REDATTA DA G.M. Labaa-giugno 1973									
																				REVISIONATA DA V. Z. nella-giugno 1973									
																				VISTA DA
