COMUNE DI BERGAMO									INVENTARIO DEI BENI CULTURALI E AMBIENTALI									MONUMENTI								
DENOMINAZIONE <b>Edificio residenziale</b>									EPOCA <b>sec.XV-XVIII-XX</b>									1 - VALORE ARCHITETTONICO a) pessimo b) cattivo c) mediocre d) buono e) ottimo								
LOCALITÀ <b>Moroni</b> VIA <b>Moroni</b>									N. CIV. <b>25-27-29</b>									2 - NECESSITÀ DI RESTAURO a) impossibile b) restauro integrale c) restauro interno o esterno d) restauri parziali e) ottime condizioni								
CATASTO <b>Bergamo f.11; mp. 958</b>									USO ATTUALE <b>negozio, abitazione</b>									NUMERO SCHEDA <b>0110746</b>								
PROPRIETÀ <b>privata</b>									STRUTTURE VERTICALI <input type="checkbox"/>									STRUTTURE ORIZZONTALI <input type="checkbox"/>								
COPERTURE <input type="checkbox"/>									UMIDITÀ <input type="checkbox"/>									GRADO								
PROTEZIONE ESISTENTE <b>P.R.G. n.a. art. 11</b>									piano terreno									1/2

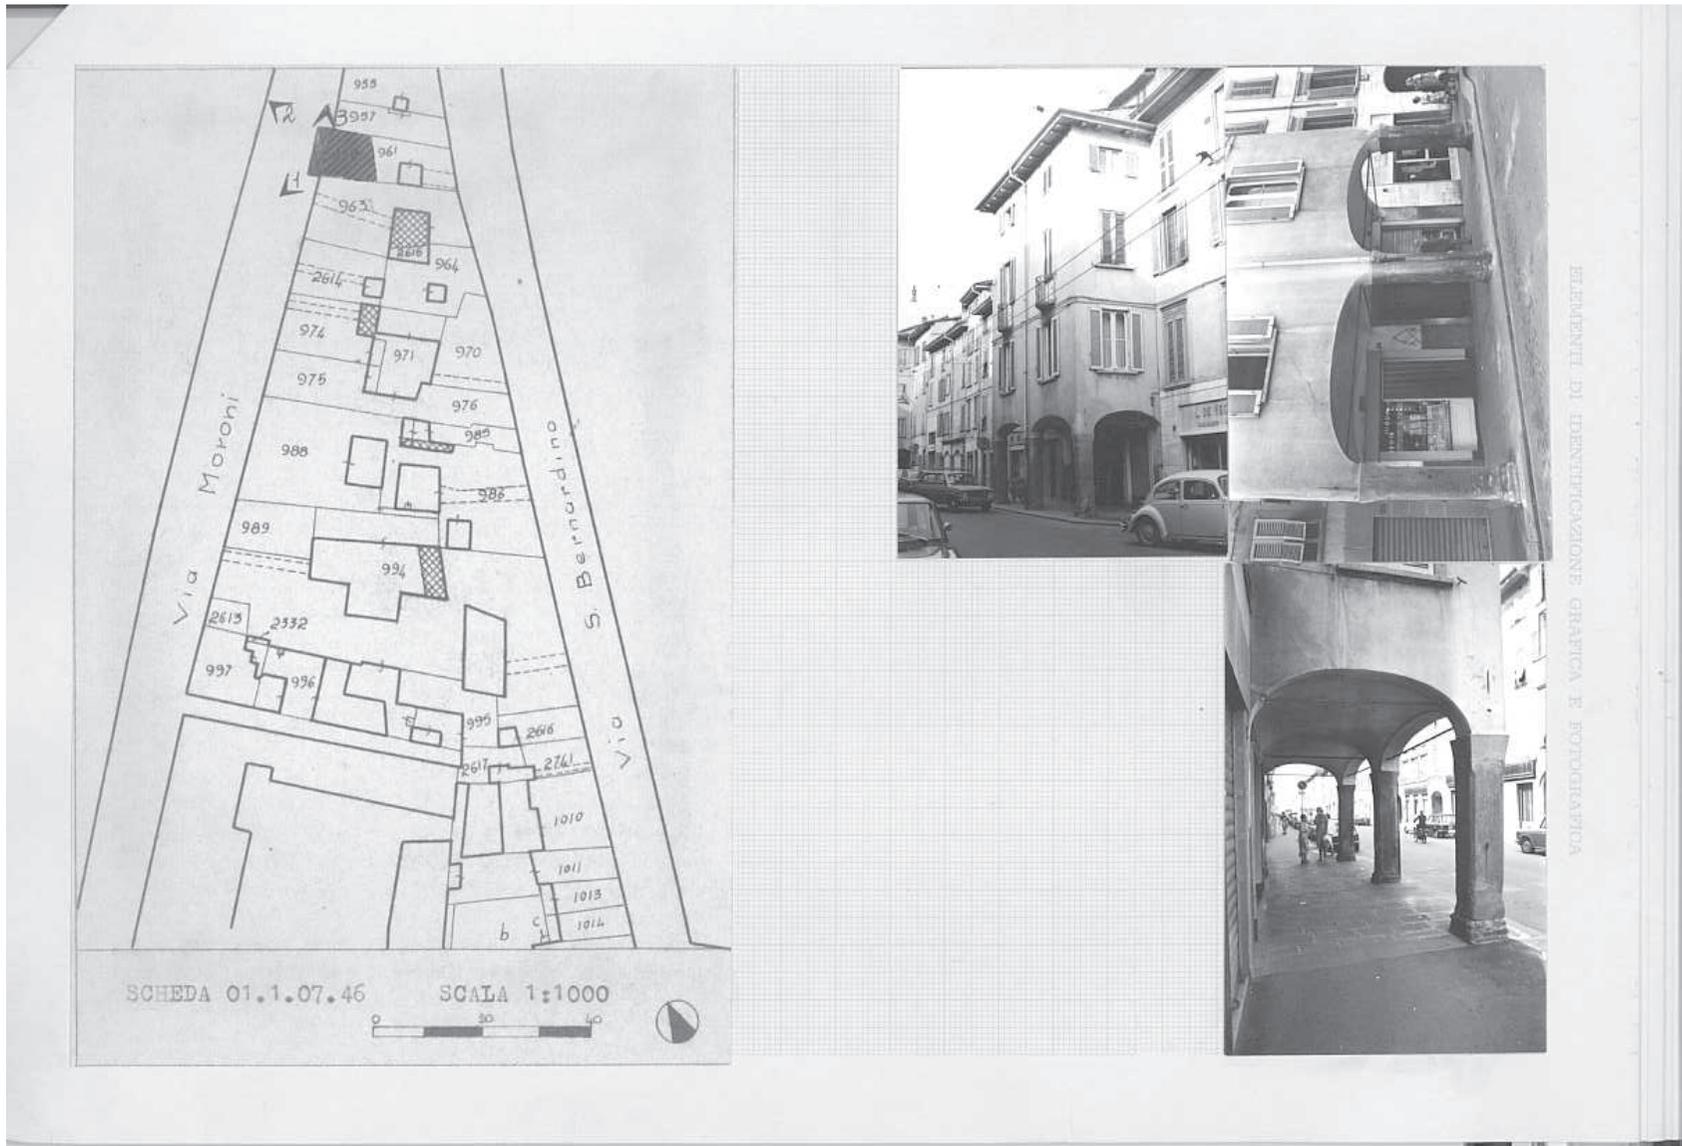
PROTEZIONE PROPOSTA									resto dell'edificio									1/2								
									spazi liberi									1/2								
									DESTINAZIONE DI PIANO																	
DATI CRONOLOGICI									DATI TIPOLOGICI									STRUTTURE E MATERIALI								
Del 1470 il portico. Sec.XVIII: edificio(rifatte in questa epoca anche le arcature del portico). Ristrutturazione interna del 1930 circa Costruita di recente l'altana.									Edificio che sporge rispetto alla cortina con piano terra porticato. Corpo aggettante a quattro piani. 5° piano arretrato con sovrastante terrazza.Sopra il vano scale alta- na con lucernario.Portico a due ar- chi molto ribassati su pilastri qua- drati a spigoli smussati (anelli in ferro nei pilastri).									Muratura prevalentemente in mattoni,in- tonacata.Solai in legno.Tetto con orditu- ra in legno e manto in coppi.Pilastri del portico,portale,balconcini e contor- ni in arenaria.Serramenti negozi in fer- ro con saracinesche.Altana e terrazza pa- vimentata in cemento.Portico lastricato in arenaria.

PROPRIETARIO ATTUALE									CARATTERISTICHE PARTICOLARI E CONTESTO									PROPOSTE DI RESTAURO								
									Due balconcini sagomati con bella ringhiera in ferro battuto al 2° piano. Gronda con mensole di legno. Altana con aperture anche arcuate su tre lati.									Levare le saracinesche dei negozi.Appli- care idrorepellenti alle piane dei bal- latoi.Togliere cemento dai capitelli del portico.								
BIBLIOGRAFIA																		OSSERVAZIONI								
																		L'edificio introduce una preziosa nota ambientale nella cortina.								
DOCUMENTI ANNESSI									negozi, attività artigianali, vetrine, insegne, ecc.									REDATTA DA <b>G.M. Labaa-giugno 1973</b>								
NEG. 85.15 / 147.5 /147.6																		REVISIONATA DA <b>V.Zanella-giugno 1973</b>								
																		VISTA DA
