| COMUNE DI BERGAMO | | | | | | | | | INVENTARIO DEI BENI CULTURALI E AMBIENTALI | | | | | | | | | MONUMENTI | | | | | | | | | | | | | | | | | | | | | | | | | | |
| DENOMINAZIONE <b>Edificio residenziale</b> | | | | | | | | | EPOCA <b>sec.XVII</b> | | | | | | | | | 1 - VALORE ARCHITETTONICO | | | | | | | | | NUMERO SCHEDA | | | | | | | | | | | | | | | | | |
| LOCALITÀ <b>Moroni</b> VIA <b>Moroni</b> | | | | | | | | | N. CIV. <b>13-15</b> | | | | | | | | | a) pessimo b) cattivo c) mediocre<br>d) buono e) ottimo | | | | | | | | | 0 1 1 0 7 4 9 | | | | | | | | | | | | | | | | | |

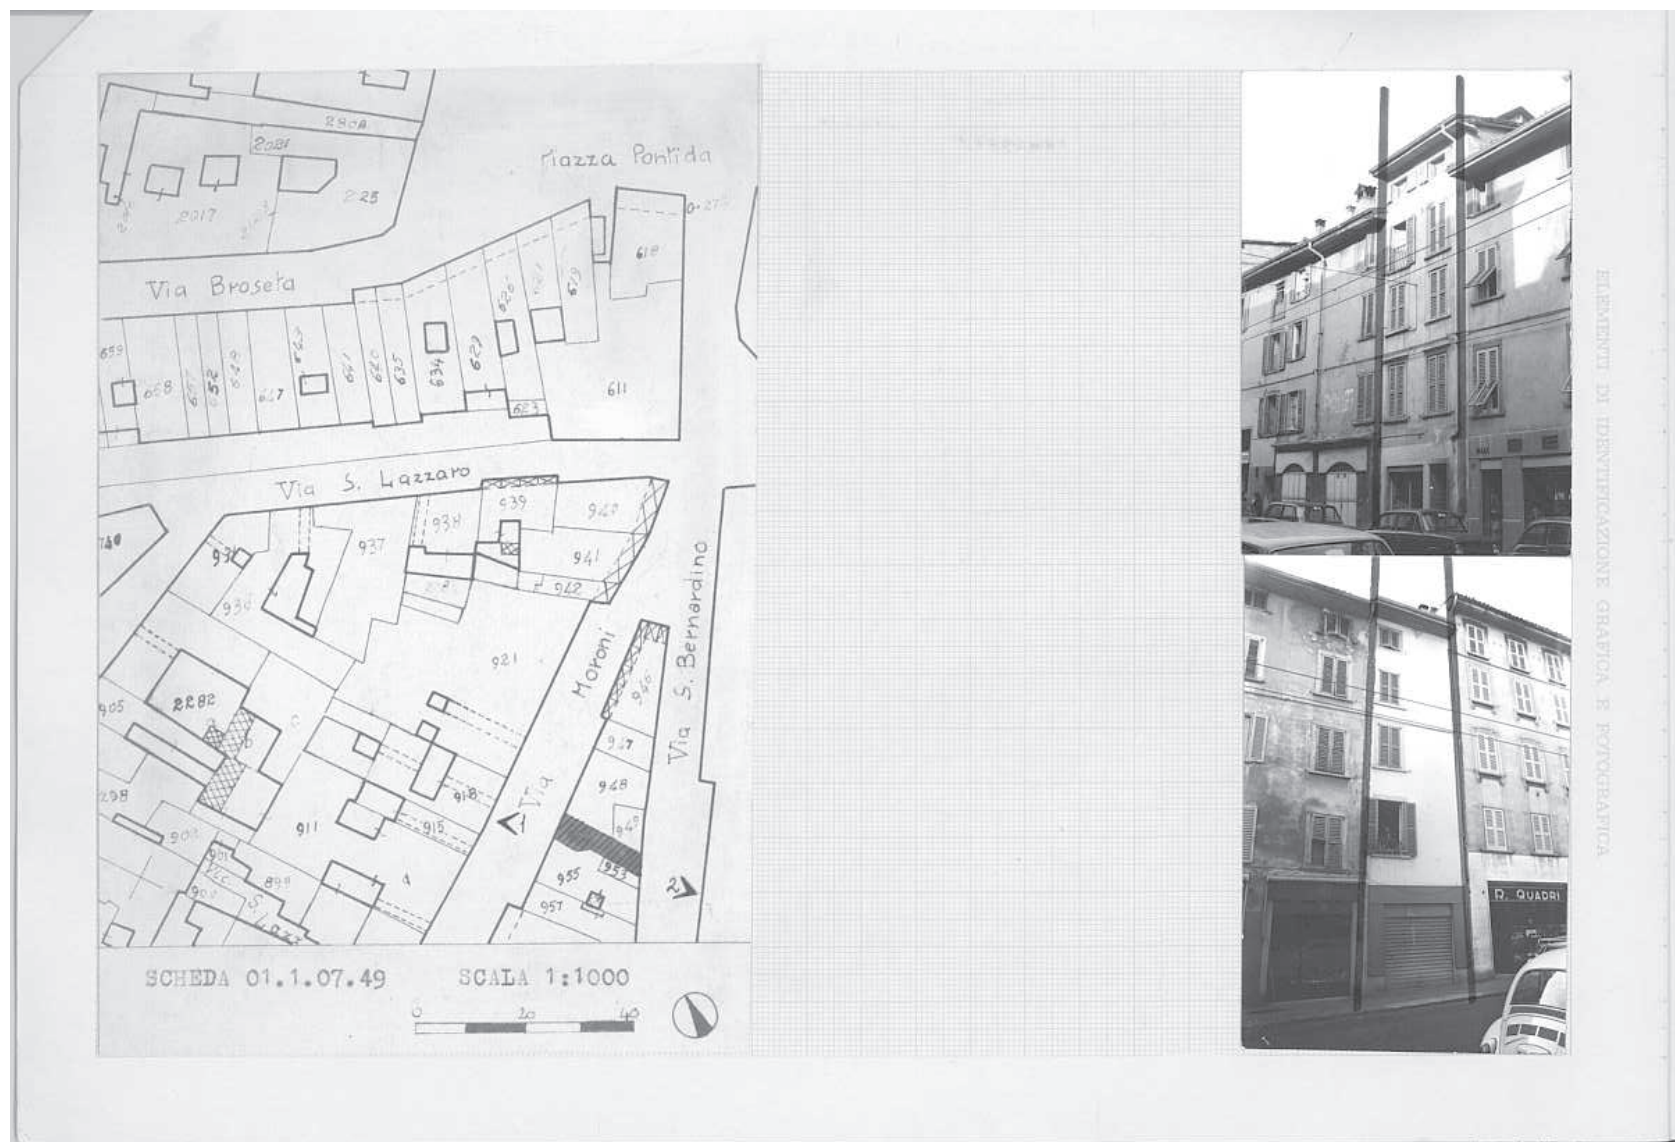
| COMUNE DI BERGAMO | | | | | | | | | INVENTARIO DEI BENI CULTURALI E AMBIENTALI | | | | | | | | | MONUMENTI | | | | | | | | | | | | | | | | | | | | | | | | | | |
|---|--|--|--|--|--|--|--|--|---|--|--|--|--|--|--|--|--|---|--|--|--|--|--|--|--|--|---|--|--|--|--|--|--|--|--|---|--|--|--|--|--|--|--|--|
| Probabilmente del XVII secolo. | | | | | | | | | Edificio su lotto quasi rettangola- | | | | | | | | | Muratura prevalentemente in mattoni, in | | | | | | | | | | | | | | | | | | | | | | | | | | |
| Gabinetto nel vano scale. | | | | | | | | | tina.Pianta irregolarmente rettango- | | | | | | | | | Tetto con orditura in legno e manto in | | | | | | | | | | | | | | | | | | | | | | | | | | |
| via Moroni a piano terra piccolo ingresso rettangolare e negozio con aper- | | | | | | | | | via Moroni a piano terra piccolo ingresso rettangolare e negozio con aper- | | | | | | | | | Scala in arenaria. Contorni in arenaria | | | | | | | | | | | | | | | | | | | | | | | | | | |
| tura rettangolare.Vano scale con lucernario.Sul fronte su via S.Bernardino | | | | | | | | | tura rettangolare.Vano scale con lucernario.Sul fronte su via S.Bernardino | | | | | | | | | Negozio in via S.Bernardino con largo | | | | | | | | | | | | | | | | | | | | | | | | | | |
| a piano terra negozio con aperture rettangolari.Comignolo in facciata. | | | | | | | | | a piano terra negozio con aperture rettangolari.Comignolo in facciata. | | | | | | | | | serramento in ferro. | | | | | | | | | | | | | | | | | | | | | | | | | | |
| | | | | | | | | | I piani superiori con una fila di | | | | | | | | | Risanamento interno.Su via Moroni stin- | | | | | | | | | | | | | | | | | | | | | | | | | | |
| | | | | | | | | | aperture sulla sinistra,avevano pro- | | | | | | | | | gere contorni a piano terra.Unificare i | | | | | | | | | | | | | | | | | | | | | | | | | | |
| | | | | | | | | | babilmente una fila simmetrica fin- | | | | | | | | | colori.Togliere lastra di pietra.Unifi- | | | | | | | | | | | | | | | | | | | | | | | | | | |
| | | | | | | | | | ta.Soffitti interni con travetti a | | | | | | | | | care le architravi delle finestre al 1° | | | | | | | | | | | | | | | | | | | | | | | | | | |

| COMUNE DI BERGAMO | | | | | | | | | INVENTARIO DEI BENI CULTURALI E AMBIENTALI | | | | | | | | | MONUMENTI | | | | | | | | | | | | | | | | | | | | | | | | | | |
|---|--|--|--|--|--|--|--|--|---|--|--|--|--|--|--|--|--|---|--|--|--|--|--|--|--|--|---|--|--|--|--|--|--|--|--|---|--|--|--|--|--|--|--|--|
| BIBLIOGRAFIA | | | | | | | | | vista. | | | | | | | | | piano e saracinesche.Variare tinteggia- | | | | | | | | | | | | | | | | | | | | | | | | | | |
| | | | | | | | | | Scala nell'androne. | | | | | | | | | tura negozio su via S. Bernardino. | | | | | | | | | | | | | | | | | | | | | | | | | | |
