| 1 2 3 4 5 6 7 8 9 | | | | | | | | | 1 2 3 4 5 6 7 8 9 | | | | | | | | | 1 2 3 4 5 6 7 8 9 | | | | | | | | | | | | | | | | | | | | | | | | | | | | | | | | | | | |
|---|--|--|--|--|--|--|--|--|---|--|--|--|--|--|--|--|--|---|--|--|--|--|--|--|--|--|---|--|--|--|--|--|--|--|--|---|--|--|--|--|--|--|--|--|---|--|--|--|--|--|--|--|--|
| COMUNE DI BERGAMO | | | | | | | | | | | | | | | | | | INVENTARIO DEI BENI CULTURALI E AMBIENTALI | | | | | | | | | | | | | | | | | | MONUMENTI | | | | | | | | | | | | | | | | | |
| DENOMINAZIONE Edificio residenziale | | | | | | | | | | | | | | | | | | EPOCA Sec. XVII-XVIII | | | | | | | | | 1 - VALORE ARCHITETTONICO | | | | | | | | | NUMERO SCHEDA | | | | | | | | | | | | | | | | | |
| LOCALITÀ Moroni VIA S. Bernardino | | | | | | | | | | | | | | | | | | N. CIV. 11 E-13 | | | | | | | | | a) pessimo b) cattivo c) mediocre<br>d) buono e) ottimo | | | | | | | | | 0 1 1 0 7 5 7 | | | | | | | | | | | | | | | | | |

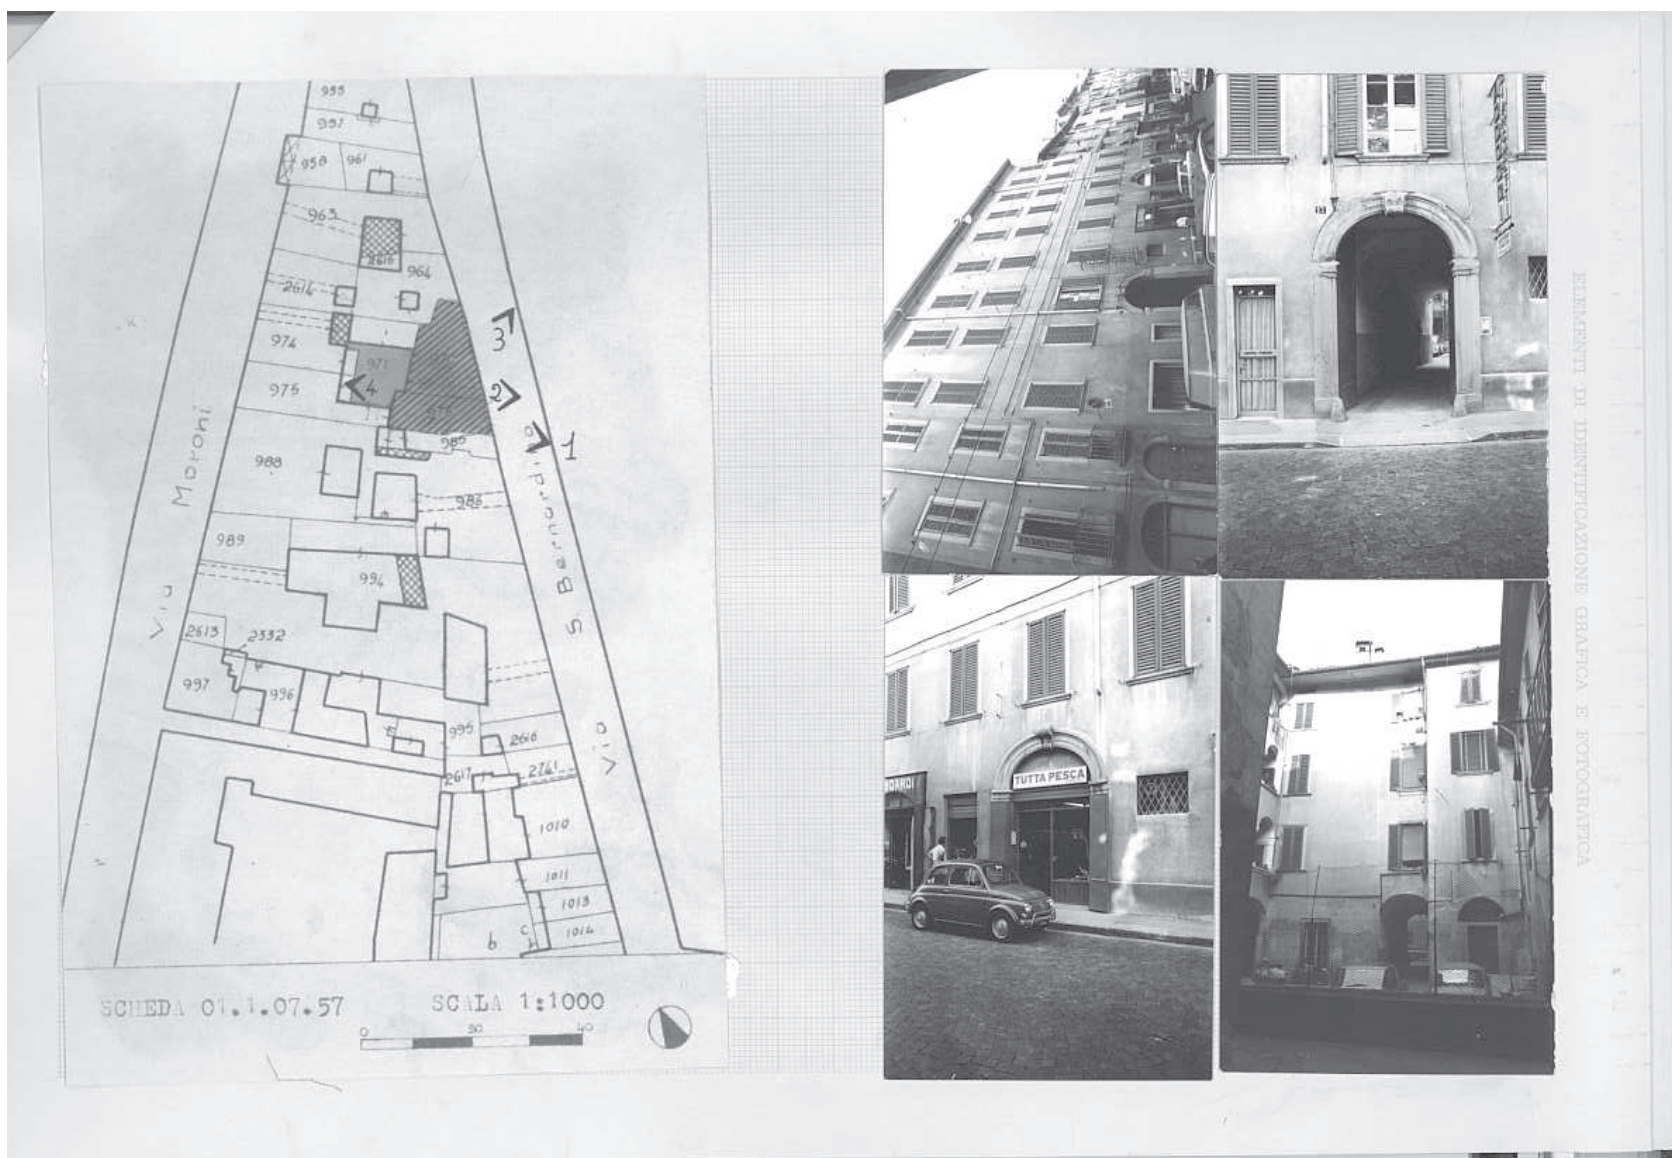
| 1 2 3 4 5 6 7 8 9 | | | | | | | | | 1 2 3 4 5 6 7 8 9 | | | | | | | | | 1 2 3 4 5 6 7 8 9 | | | | | | | | | | | | | | | | | | | | | | | | | | | | | | | | | | | |
|---|--|--|--|--|--|--|--|--|---|--|--|--|--|--|--|--|--|---|--|--|--|--|--|--|--|--|---|--|--|--|--|--|--|--|--|---|--|--|--|--|--|--|--|--|---|--|--|--|--|--|--|--|--|
| Edificio del XVII-XVIII secolo | | | | | | | | | | | | | | | | | | Ampio edificio in cortina costi- | | | | | | | | | Muratura mista,intonacata | | | | | | | | | | | | | | | | | | | | | | | | | | |
| In facciata modificate due aperture | | | | | | | | | | | | | | | | | | Pianta irregolare.Altezza di 4 pia- | | | | | | | | | Tetto con orditura in legno e manto in | | | | | | | | | | | | | | | | | | | | | | | | | | |
| a sud al piano terreno e ampliato un | | | | | | | | | | | | | | | | | | ni.Copertura a due falde.Fronte | | | | | | | | | coppi | | | | | | | | | | | | | | | | | | | | | | | | | | |
| finestrino a vetrina | | | | | | | | | | | | | | | | | | strada:facciata simmetrica;al pia- | | | | | | | | | Portali,gradini,in arenaria | | | | | | | | | | | | | | | | | | | | | | | | | | |
| Parzialmente murata un'apertura al | | | | | | | | | | | | | | | | | | no terra due ampi portali arcuati | | | | | | | | | Contorni finestre in arenaria e in pie- | | | | | | | | | | | | | | | | | | | | | | | | | | |
| piano terra verso il cortile | | | | | | | | | | | | | | | | | | (uno d'ingresso)con ai lati fine- | | | | | | | | | tra artificiale.Serramenti negozi in fer- | | | | | | | | | | | | | | | | | | | | | | | | | | |

| 1 2 3 4 5 6 7 8 9 | | | | | | | | | 1 2 3 4 5 6 7 8 9 | | | | | | | | | 1 2 3 4 5 6 7 8 9 | | | | | | | | | | | | | | | | | | | | | | | | | | | | | | | | | | | |
|---|--|--|--|--|--|--|--|--|---|--|--|--|--|--|--|--|--|---|--|--|--|--|--|--|--|--|---|--|--|--|--|--|--|--|--|---|--|--|--|--|--|--|--|--|---|--|--|--|--|--|--|--|--|
| | | | | | | | | | | | | | | | | | | l'ultimo piano.CARATTERISTICHE:am- | | | | | | | | | Riacciottolare cortile.Riaprire apertura | | | | | | | | | | | | | | | | | | | | | | | | | | |
| | | | | | | | | | | | | | | | | | | pio vano scale con aperture ad arco | | | | | | | | | arcuata sul cortile.Togliere insegne lu- | | | | | | | | | | | | | | | | | | | | | | | | | | |
| | | | | | | | | | | | | | | | | | | binate e volta a crociera(sui pia- | | | | | | | | | minose.Rivedere aperture A piano terra | | | | | | | | | | | | | | | | | | | | | | | | | | |
| BIBLIOGRAFIA | | | | | | | | | | | | | | | | | | nerottoli).portali con grande chia- | | | | | | | | | in facciata | | | | | | | | | | | | | | | | | | | | | | | | | | |
