| 1 2 3 4 5 6 7 8 9 | | | | | | | | | 1 2 3 4 5 6 7 8 9 | | | | | | | | | 1 2 3 4 5 6 7 8 9 | | | | | | | | | | | | | | | | | | | | | | | | | | | | | | | | | | | | | | | | | | | | |
|---|--|--|--|--|--|--|--|--|---|--|--|--|--|--|--|--|--|---|--|--|--|--|--|--|--|--|---|--|--|--|--|--|--|--|--|---|--|--|--|--|--|--|--|--|---|--|--|--|--|--|--|--|--|---|--|--|--|--|--|--|--|--|
| <b>COMUNE DI BERGAMO</b> | | | | | | | | | | | | | | | | | | <b>INVENTARIO DEI BENI CULTURALI E AMBIENTALI</b> | | | | | | | | | | | | | | | | | | <b>MONUMENTI</b> | | | | | | | | | | | | | | | | | | | | | | | | | | |
| DENOMINAZIONE <b>Edificio residenziale</b> | | | | | | | | | | | | | | | | | | EPOCA <b>sec.XV-XVII-XX</b> | | | | | | | | | 1 - VALORE ARCHITETTONICO<br>a) pessimo b) cattivo c) mediocre<br>d) buono e) ottimo | | | | | | | | | NUMERO SCHEDA<br><b>0110758</b> | | | | | | | | | | | | | | | | | | | | | | | | | | |
| LOCALITÀ <b>Moroni</b> VIA <b>S. Bernardino</b> | | | | | | | | | | | | | | | | | | N. CIV. <b>13</b> | | | | | | | | | 2 - NECESSITÀ DI RESTAURO<br>a) impossibile b) restauro integrale<br>c) restauro interno o esterno<br>d) restauri parziali e) ottime condizioni | | | | | | | | |

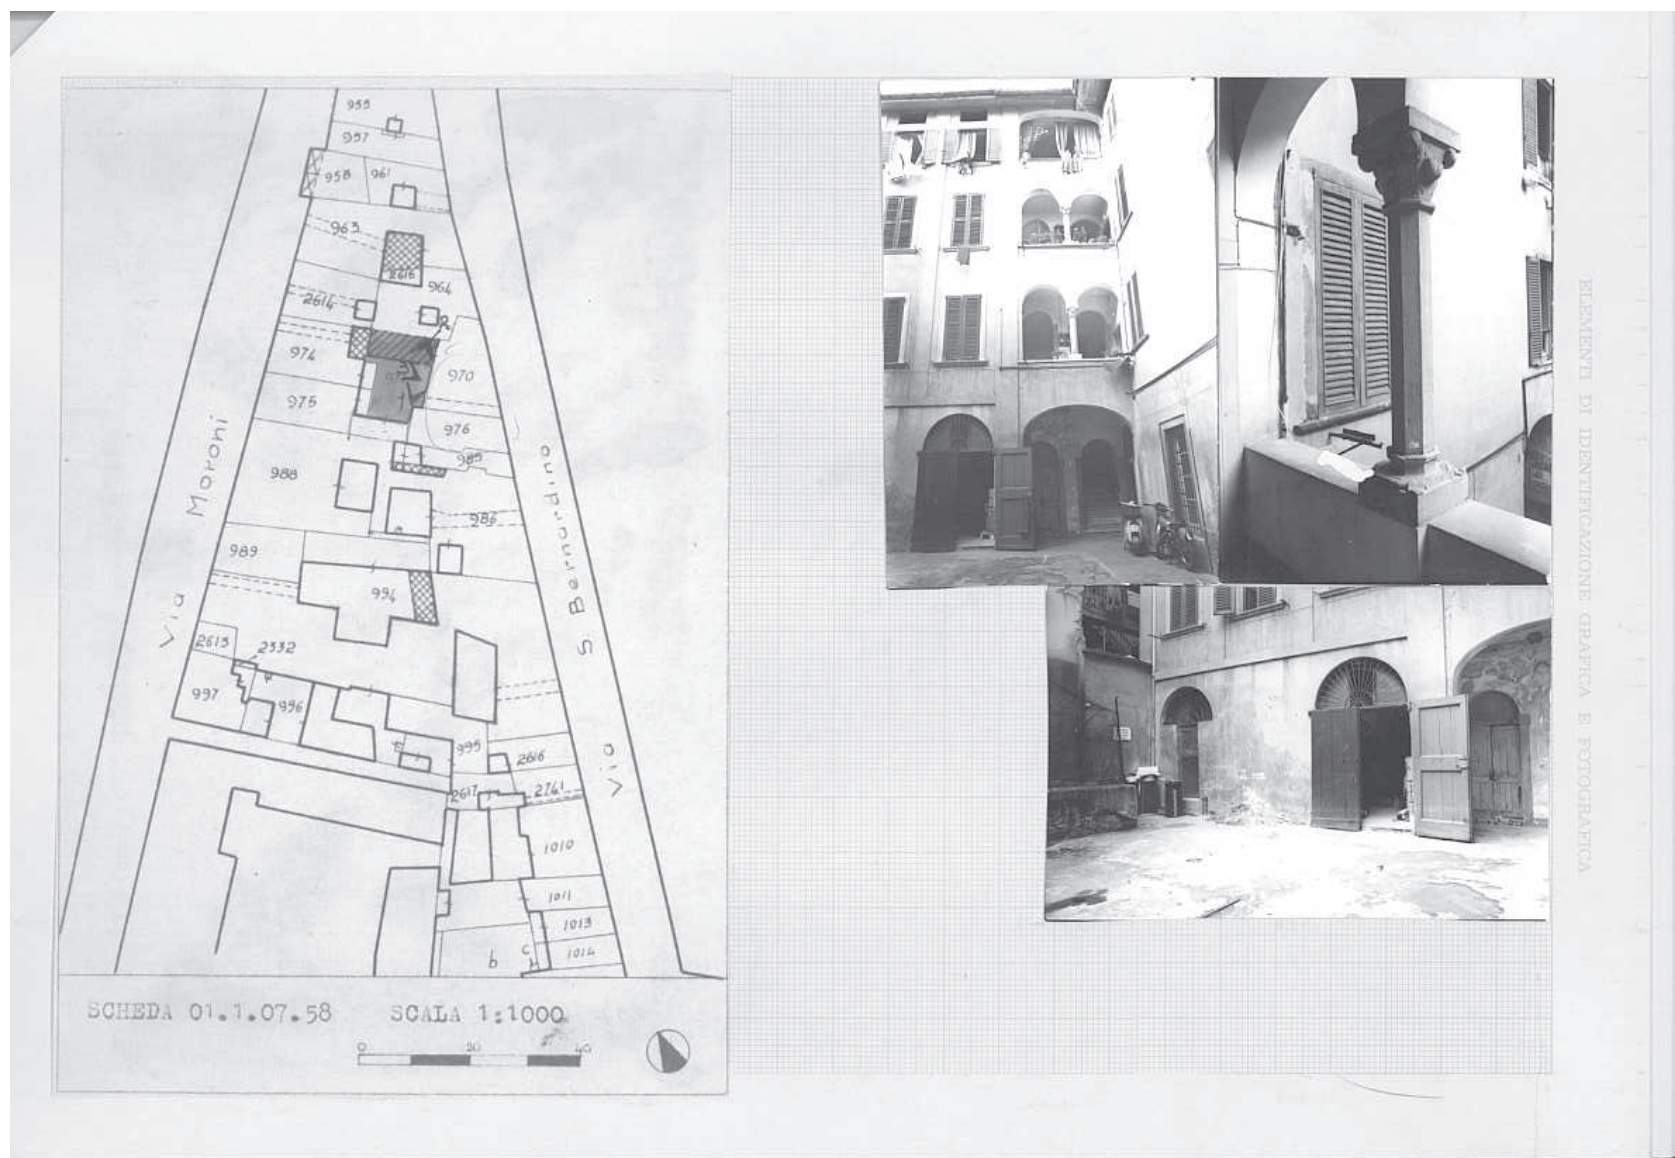
| 1 2 3 4 5 6 7 8 9 | | | | | | | | | 1 2 3 4 5 6 7 8 9 | | | | | | | | | 1 2 3 4 5 6 7 8 9 | | | | | | | | | | | | | | | | | | | | | | | | | | | | | | | | | | | | | | | | | | | | |
|---|--|--|--|--|--|--|--|--|---|--|--|--|--|--|--|--|--|---|--|--|--|--|--|--|--|--|---|--|--|--|--|--|--|--|--|---|--|--|--|--|--|--|--|--|---|--|--|--|--|--|--|--|--|---|--|--|--|--|--|--|--|--|
| DATI CRONOLOGICI<br>Sec.XV:colonne del vano scale<br>sec.XVII:edificio<br>Sec.XX:un'apertura arcuata a piano<br>terra parzialmente murata<br>Dopo il 1945 rifatti gradini del vano<br>scale | | | | | | | | | | | | | | | | | | DATI TIPOLOGICI<br>Edificio interno addossato ad altri<br>edifici a pianta rettangolare.Altez<br>za di 4 piani più sottotetto.Tetto<br>a due falde.Vano scale con pianerot<br>toli con loggiato con due arcate(<br>al piano terra e al 3° piano una<br>sola arcata a sesto ribassato).Aper<br>ture/arcuate binate nel vano scale<br>A piano terra due aperture arcuate<br>(deposito)con inferriate nell'arco<br>Ai piani superiori finestre rettang<br>olari intervallate da lesene<br>CARATTERISTICHEcolonnine poligonali<br>del vano scala con capitello a fo<br>glie.Vecchia porta in legno chiude<br>l'ingresso al deposito al piano ter<br>ra | | | | | | | | | | | | | | | | | | STRUTTURE E MATERIALI<br>Muratura mista,intonacata<br>Solai in legno .Tetto con orditura in<br>legno e manto in coppi<br>Contorni delle finestre in pietra arti<br>ficiale<br>Colonne in arenaria<br>Gradini in travertino<br>Pianerottoli in mattonelle<br>Zoccolatura in cemento rustico<br>Contorni porte d'ingresso in arenaria | | | | | | | | | | | | | | | | | | | | | | | | | | |

| 1 2 3 4 5 6 7 8 9 | | | | | | | | | 1 2 3 4 5 6 7 8 9 | | | | | | | | | 1 2 3 4 5 6 7 8 9 | | | | | | | | | | | | | | | | | | | | | | | | | | | | | | | | | | | | | | | | | | | | |
|---|--|--|--|--|--|--|--|--|---|--|--|--|--|--|--|--|--|---|--|--|--|--|--|--|--|--|---|--|--|--|--|--|--|--|--|---|--|--|--|--|--|--|--|--|---|--|--|--|--|--|--|--|--|---|--|--|--|--|--|--|--|--|
| PROPRIETARIO ATTUALE | | | | | | | | | | | | | | | | | | PROPOSTE DI RESTAURO<br>Stingere colonnine e i contorni in are<br>naria dipinti.Riaprire seconda apertu<br>ra del deposito al piano terra( e mette<br>re porta in legna) | | | | | | | | | | | | | | | | | | | | | | | | | | | | | | | | | | | | | | | | | | | | |
