| 1 2 3 4 5 6 7 8 9 | | | | | | | | | 1 2 3 4 5 6 7 8 9 | | | | | | | | | 1 2 3 4 5 6 7 8 9 | | | | | | | | | | | | | | | | | | | | | | | | | | |
|---|--|--|--|--|--|--|--|--|---|--|--|--|--|--|--|--|--|---|--|--|--|--|--|--|--|--|---|--|--|--|--|--|--|--|--|---|--|--|--|--|--|--|--|--|
| COMUNE DI BERGAMO | | | | | | | | | | | | | | | | | | INVENTARIO DEI BENI CULTURALI E AMBIENTALI | | | | | | | | | | | | | | | | | | MONUMENTI | | | | | | | | |
| DENOMINAZIONE Casa "regis(già "Ol portù del Fontani") | | | | | | | | | | | | | | | | | | EPOC sec. XX prima '45 | | | | | | | | | 1 - VALORE ARCHITETTONICO<br>a) pessimo b) cattivo c) mediocre<br>d) buono e) ottimo | | | | | | | | | NUMERO SCHEDA<br>0 1 1 0 7 6 2 | | | | | | | | |
| LOCALITÀ Moroni VIA S. Bernardino | | | | | | | | | | | | | | | | | | N. CH 47C-19C | | | | | | | | | 2 - NECESSITÀ DI RESTAURO<br>a) impossibile b) restauro integrale<br>c) restauro interno o esterno<br>d) restauri parziali e) ottime condizioni | | | | | | | | | GRADO | | | | | | | | |

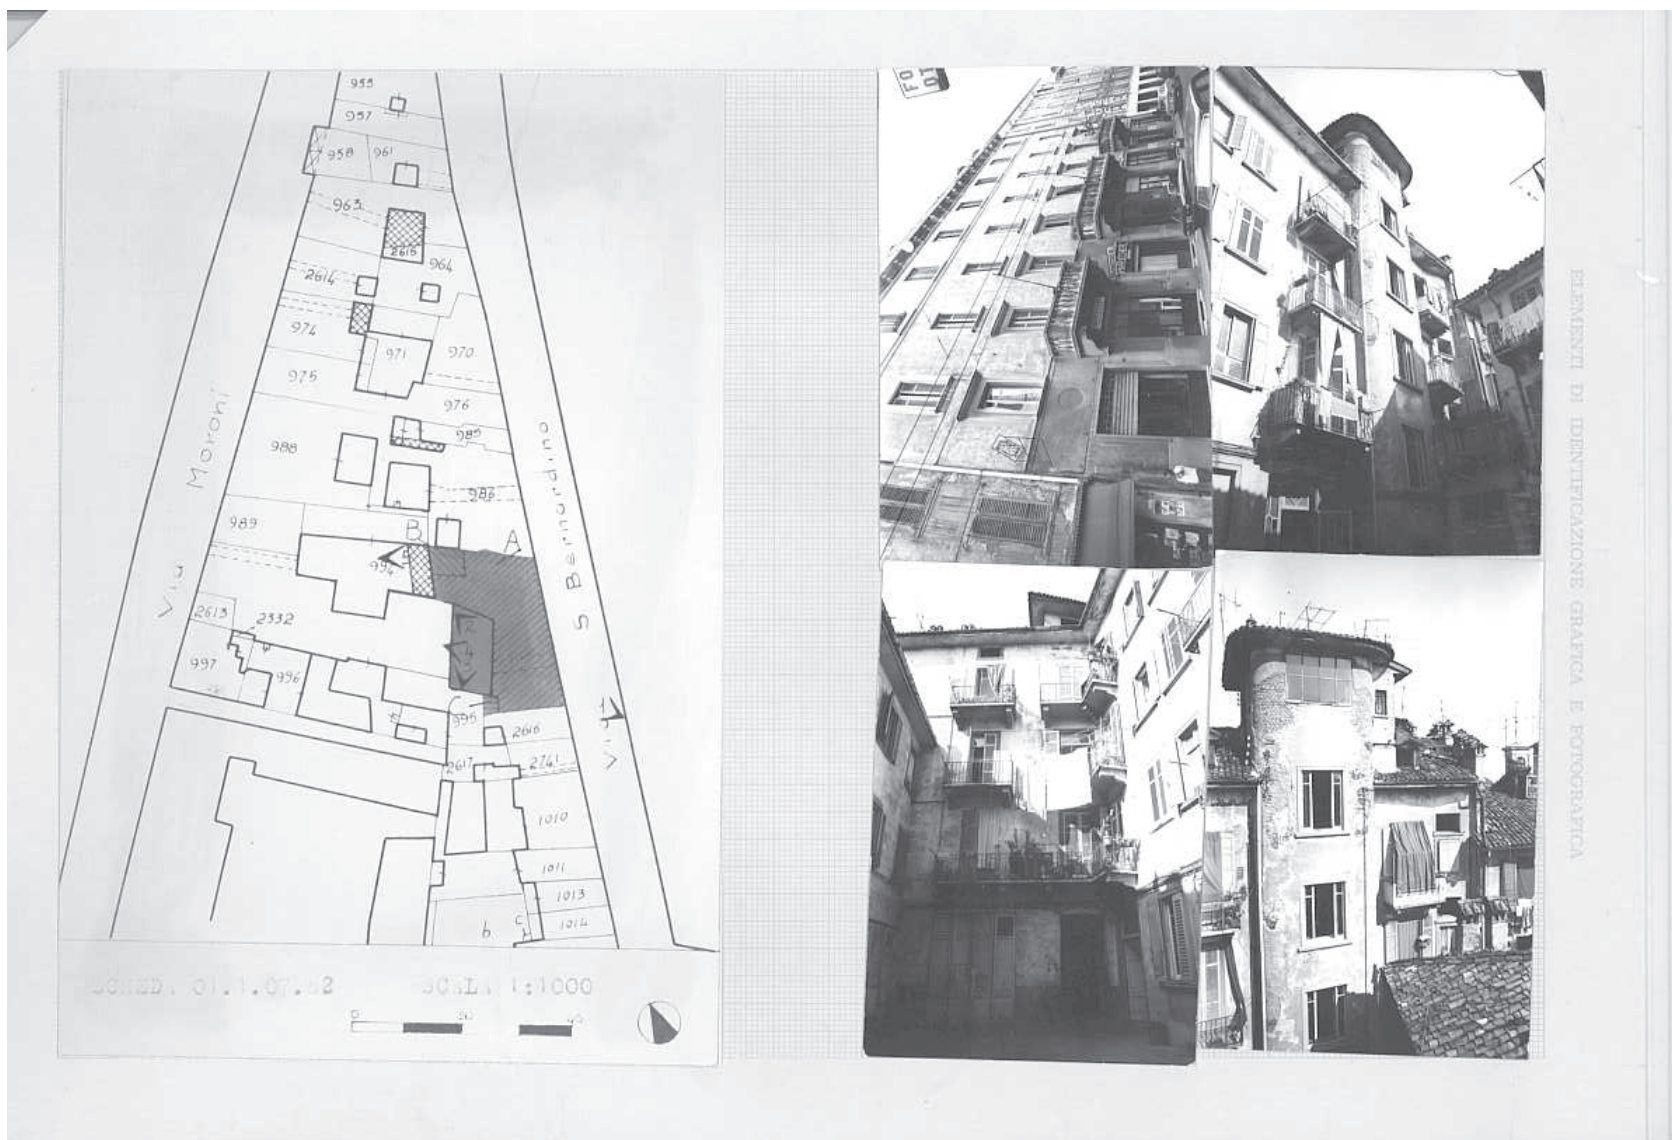
| 1 2 3 4 5 6 7 8 9 | | | | | | | | | 1 2 3 4 5 6 7 8 9 | | | | | | | | | 1 2 3 4 5 6 7 8 9 | | | | | | | | | | | | | | | | | | | | | | | | | | |
|---|--|--|--|--|--|--|--|--|---|--|--|--|--|--|--|--|--|---|--|--|--|--|--|--|--|--|---|--|--|--|--|--|--|--|--|---|--|--|--|--|--|--|--|--|
| Costruzione del 1932(ing.G.Terzi) | | | | | | | | | | | | | | | | | | Ampio edificio in cortina con piani ad L. Altezza di 4 piani più sottotetto | | | | | | | | | Muratura in mattoni, intonacata Solai misti in laterizio e c.a. Rivestimento piano terra, contorni finestre, balconi, sottogronde in pietra artificiale; negozi con saracinesca Androne cortile pavimentati in mattonelle di cemento Gradini in arenaria | | | | | | | | | | | | | | | | | |
| | | | | | | | | | | | | | | | | | | Copertura a padiglione e a 2 falde Facciata simmetrica con serie di grandi aperture rettangolari al piano terra. Lungo balcone centrale e due laterali al 1° piano. Finestri tra le mensole del sottogronde. Fronte interna con serie di balconi anche ad angolo. Vano scale leggermente sporgente ad angoli arrotondati. Fronte nord con terrazza al 3° piano(B). Corpo C alto un piano | | | | | | | | | PROPOSTE DI RESTAURO | | | | | | | | | | | | | | | | | |
| PROPRIETARIO ATTUALE | | | | | | | | | | | | | | | | | | Due vani scale con zoccolatura in finto marmo Cortile rettangolare negozi, attività artigianali, vetrina, insegne, ecc. | | | | | | | | | Rifare l'intonaco e gronde. Levare insegne(tutte) | | | | | | | | | | | | | | | | | |
