| 1 2 3 4 5 6 7 8 9 | | | | | | | | | 1 2 3 4 5 6 7 8 9 | | | | | | | | | 1 2 3 4 5 6 7 8 9 | | | | | | | | | | | | | | | | | | | | | | | | | | |
|---|--|--|--|--|--|---|--|--|---|--|--|---|--|--|--|--|--|---|--|--|--|--|--|---|--|--|--|--|--|--|--|--|--|--|--|---|--|--|--|--|--|--|--|--|
| <b>COMUNE DI BERGAMO</b> | | | | | | | | | | | | | | | | | | <b>INVENTARIO DEI BENI CULTURALI E AMBIENTALI</b> | | | | | | | | | | | | | | | | | | <b>MONUMENTI</b> | | | | | | | | |
| DENOMINAZIONE <b>Edificio residenziale</b> | | | | | | | | | | | | | | | | | | EPOCA <b>sec.XVII-XXprima</b> | | | | | | | | | | | | | | | | | | VALORE ARCHITETTONICO<br>a) pessimo b) cattivo c) mediocre<br>d) buono e) ottimo | | | | | | | | |
| LOCALITÀ <b>Moroni</b> VIA <b>S.Bernardino</b> | | | | | | | | | | | | | | | | | | N. CIV <b>21</b> | | | | | | | | | | | | | | | | | | NUMERO SCHEDA<br><b>0 1 1 0 7 6 4</b> | | | | | | | | |

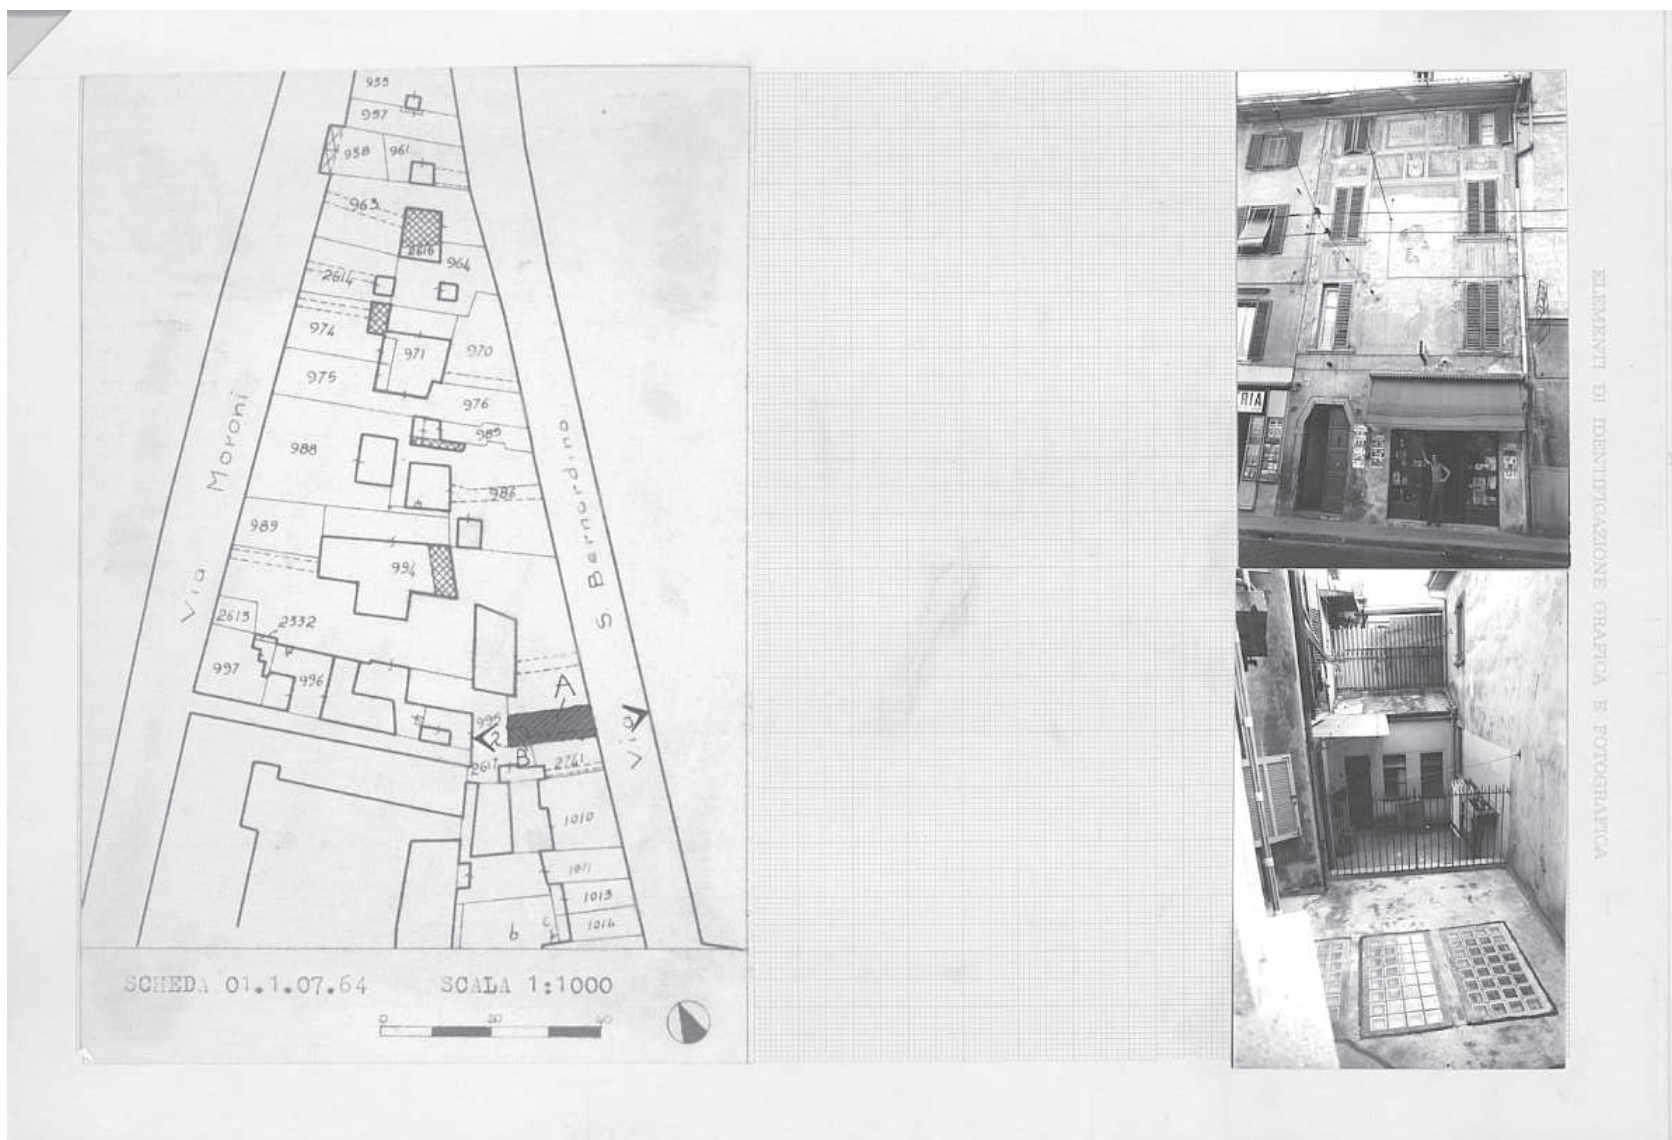
| 1 2 3 4 5 6 7 8 9 | | | | | | | | | 1 2 3 4 5 6 7 8 9 | | | | | | | | | 1 2 3 4 5 6 7 8 9 | | | | | | | | | | | | | | | | | | | | | | | | | | |
|---|--|--|--|--|--|---|--|--|---|--|--|---|--|--|--|--|--|---|--|--|--|--|--|---|--|--|--|--|--|--|--|--|--|--|--|---|--|--|--|--|--|--|--|--|
| DATI CRONOLOGICI<br>Probabilmente del sec.XVII<br>Interventi esterni ed interni all'inizio<br>del sec.XX<br>Occupato da un corpo di fabbrica il<br>piccolo cortile sul retro | | | | | | | | | | | | | | | | | | DATI TIPOLOGICI<br>Edificio in cortina a pianta rettangolare<br>Altezza di quattro piani<br>Copertura a due falde<br>Sul retro terrazza al 1° piano coperta in parte da tettoia e da un<br>corpo di fabbrica a due piani | | | | | | | | | | | | | | | | | | STRUTTURE E MATERIALI<br>Muratura in mattoni,intonacata<br>Solai in legno<br>Tetto con orditura in legno e manto in<br>coppi<br>Contorni aperture in arenaria<br>Terrazza in mattonelle di cemento<br>Negozio con saracinesca | | | | | | | | |
| PROPRIETARIO ATTUALE | | | | | | | | | | | | | | | | | | CARATTERISTICHE PARTICOLARI E CONTESTO<br>Notevole portale dai contorni poligonal<br>Facciata interamente dipinta nel<br>primo '900.Portone d'ingresso in<br>legno.Lamiera festonata sopra il<br>negozio.Stretto androne a volta da<br>botte con lunette e pavimento in<br>mattonelle colorate | | | | | | | | | | | | | | | | | | PROPOSTE DI RESTAURO<br>In facciata :sistemare intonaco,restaurare decorazioni,levare insegne,rifare<br>imposte.Rivedere apertura negozio.<br>Togliere saracinesca. | | | | | | | | |
