1 2 3 4 5 6 7 8 9									1 2 3 4 5 6 7 8 9									1 2 3 4 5 6 7 8 9																																			
COMUNE DI BERGAMO																		INVENTARIO DEI BENI CULTURALI E AMBIENTALI																		MONUMENTI																	
DENOMINAZIONE Edificio residenziale																		EPOCA sec.XVII?-XIX									1 - VALORE ARCHITETTONICO									NUMERO SCHEDA																	
LOCALITÀ Moroni VIA S. Bernardino																		N. CIV. 23B-25									a) pessimo b) cattivo c) mediocre d) buono e) ottimo									0 1 1 0 7 6 6																	
CATASTO Bergamo f.11-14;mp.1010																		USO ATTUALE negozi,abitazione									2 - NECESSITÀ DI RESTAURO									GRADO																	
PROPRIETÀ privata																		STRUTTURE VERTICALI <input type="checkbox"/>									STRUTTURE ORIZZONTALI <input type="checkbox"/>									COPERTURE <input type="checkbox"/>									UMIDITÀ <input type="checkbox"/>

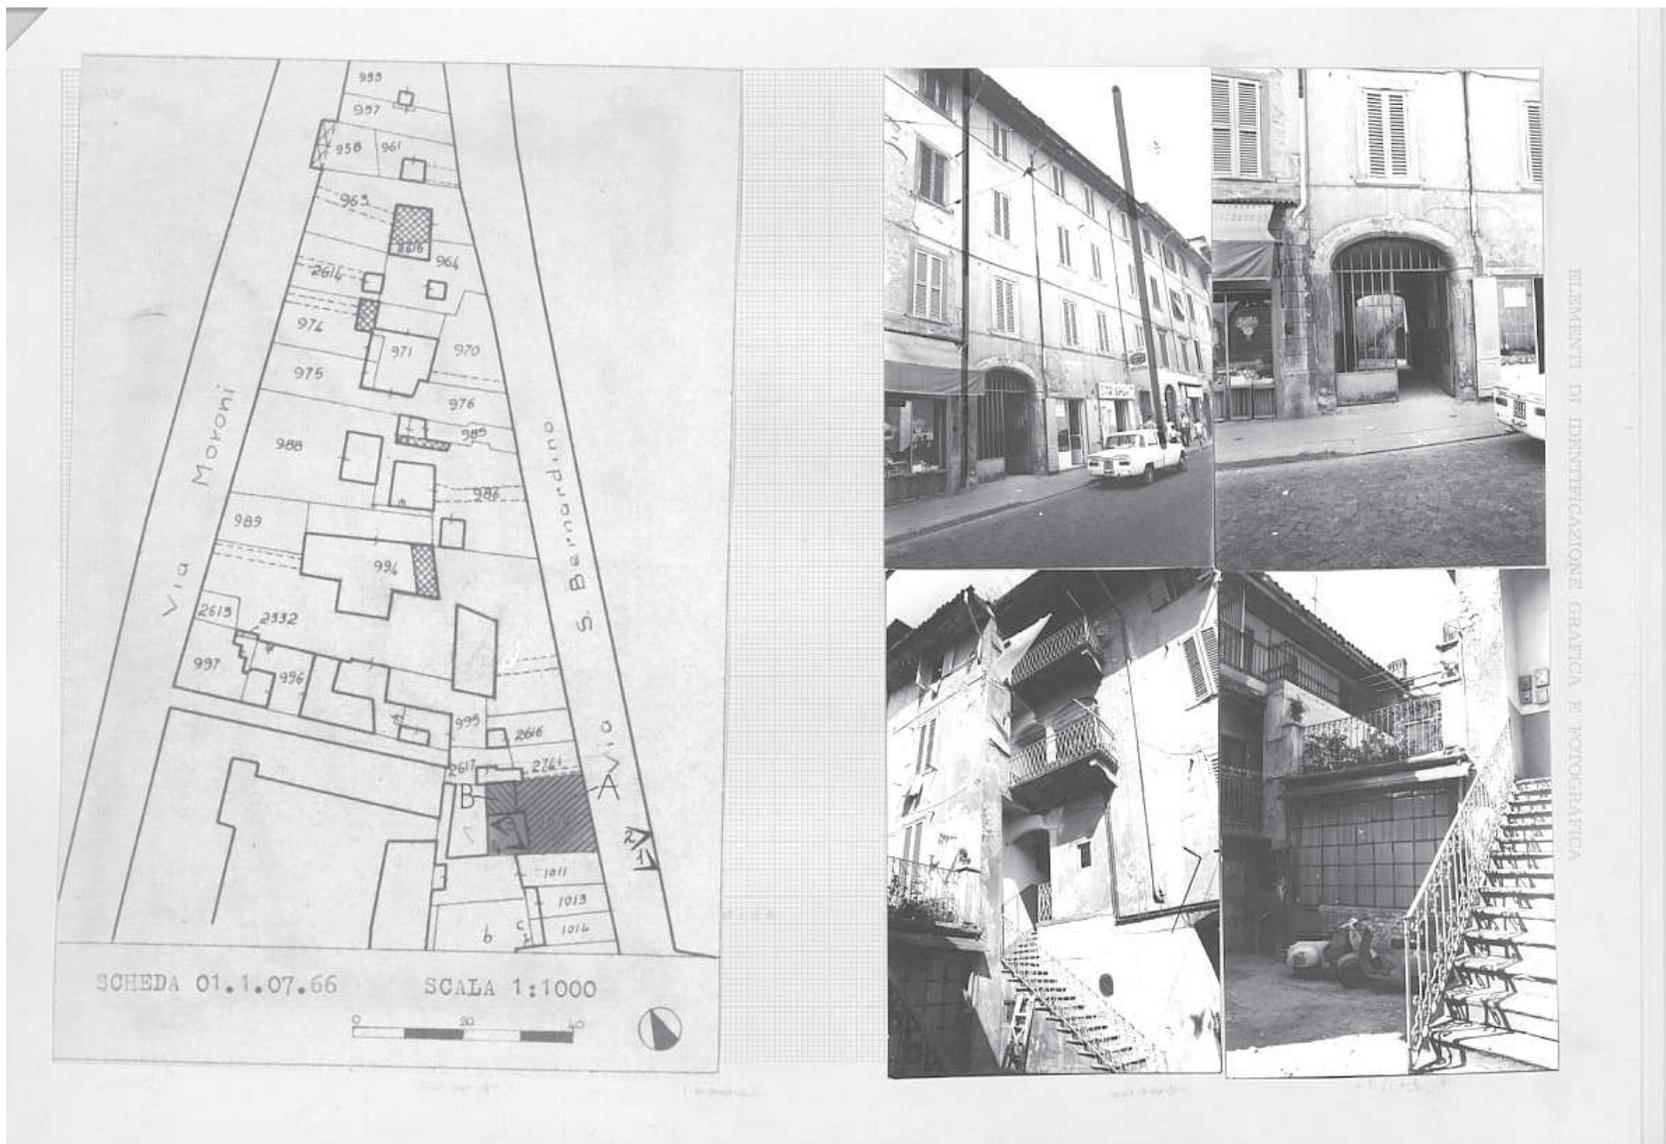
PROTEZIONE ESISTENTE P.R.G. n.a. art.11																		a) impossibile b) restauro integrale c) restauro interno o esterno d) restauri parziali e) ottime condizioni									a b c d e									A=3 B=6																	
PROTEZIONE PROPOSTA																		piano terreno									resto dell'edificio									spazi liberi																	
																		DESTINAZIONE DI PIANO																																			
DATI CRONOLOGICI																		DATI TIPOLOGICI									STRUTTURE E MATERIALI																										
Probabilmente del XVII secolo																		Edificio in cortina a pianta rettangolare									Muratura mista,intonacata																										
Interventi nel secolo scorso																		Altezza di 4 piani									Solai in legno																										
Murate in parte le aperture sul cortile del vano scale																		Copertura a due falde									Tetto con orditura in legno e manto in coppi

Sul lato nord del cortile costruito un corpo di fabbrica a un piano con copertura a terrazza																		Sul retro rampa esterna porta al vano scale delle aperture arcuate binate sul cortile									Portale e contorni aperture in arenaria																										
Torre di gabinetti esterni																		Balconi al 3° piano									Androne pavimentato in cemento con carraie in arenaria																										
																		CARATTERISTICHE PARTICOLARI E CONTESTO									Cortile acciottolato																										
PROPRIETARIO ATTUALE																		Ampio androne con soffitto piano									Balcone in cemento rustico																										
																		Serramenti negozi in ferro ottocenteschi									Zoccolo in cemento rustico																										
BIBLIOGRAFIA																		Cortile pressochè rettangolare in parte ingombro									PROPOSTE DI RESTAURO

Ampio portale d'ingresso ad arco molto ribassato									Demolire corpo di fabbrica B e torre di gabinetti.Su strada levare insegne e sostituire cancello.Togliere la piccola tettoia sopra il negozio a sud																										
DOCUMENTI ANNESSI																		negozi, attività artigianali, vetrina, insegna, ecc.																																			
NEG.150.23/150.24/150.27/150.26																											REDATTA DA G.M.Labaa-giugno 1973																										
																											REVISIONATA DA V.Zanella-giugno 1973																										
																											VISTA DA																										
1 2 3 4 5 6 7 8 9									1 2 3 4 5 6 7 8 9									1 2 3 4 5 6 7 8 9
