1 2 3 4 5 6 7 8 9									1 2 3 4 5 6 7 8 9									1 2 3 4 5 6 7 8 9																										
<b>COMUNE DI BERGAMO</b>																		<b>INVENTARIO DEI BENI CULTURALI E AMBIENTALI</b>																		<b>MONUMENTI</b>								
DENOMINAZIONE <b>Edificio residenziale</b>																		EPOCA <b>sec.XVIII-XX</b>																		1. VALORE ARCHITETTONICO								
LOCALITA <b>Moreni</b> VIA <b>S.Alessandro S.Bernardo</b> CIV. <b>25A</b>																																				a) pessimo b) cattivo c) mediocre d) buono e) ottimo								
CATASTO <b>Bergamo f.14;mp.1011</b>																																				2. NECESSITA DI RESTAURO								
PROPRIETA <b>privata</b> USO ATTUALE <b>negozio,abitazione(parte in abbandono)</b>																																				a) impossibile b) restauro integrale c) restauro interno o esterno d) restauri parziali e) ottime condizioni								
STRUTTURE VERTICALI						STRUTTURE ORIZZONTALI						COPERTURE						UMIDITA						GRADO

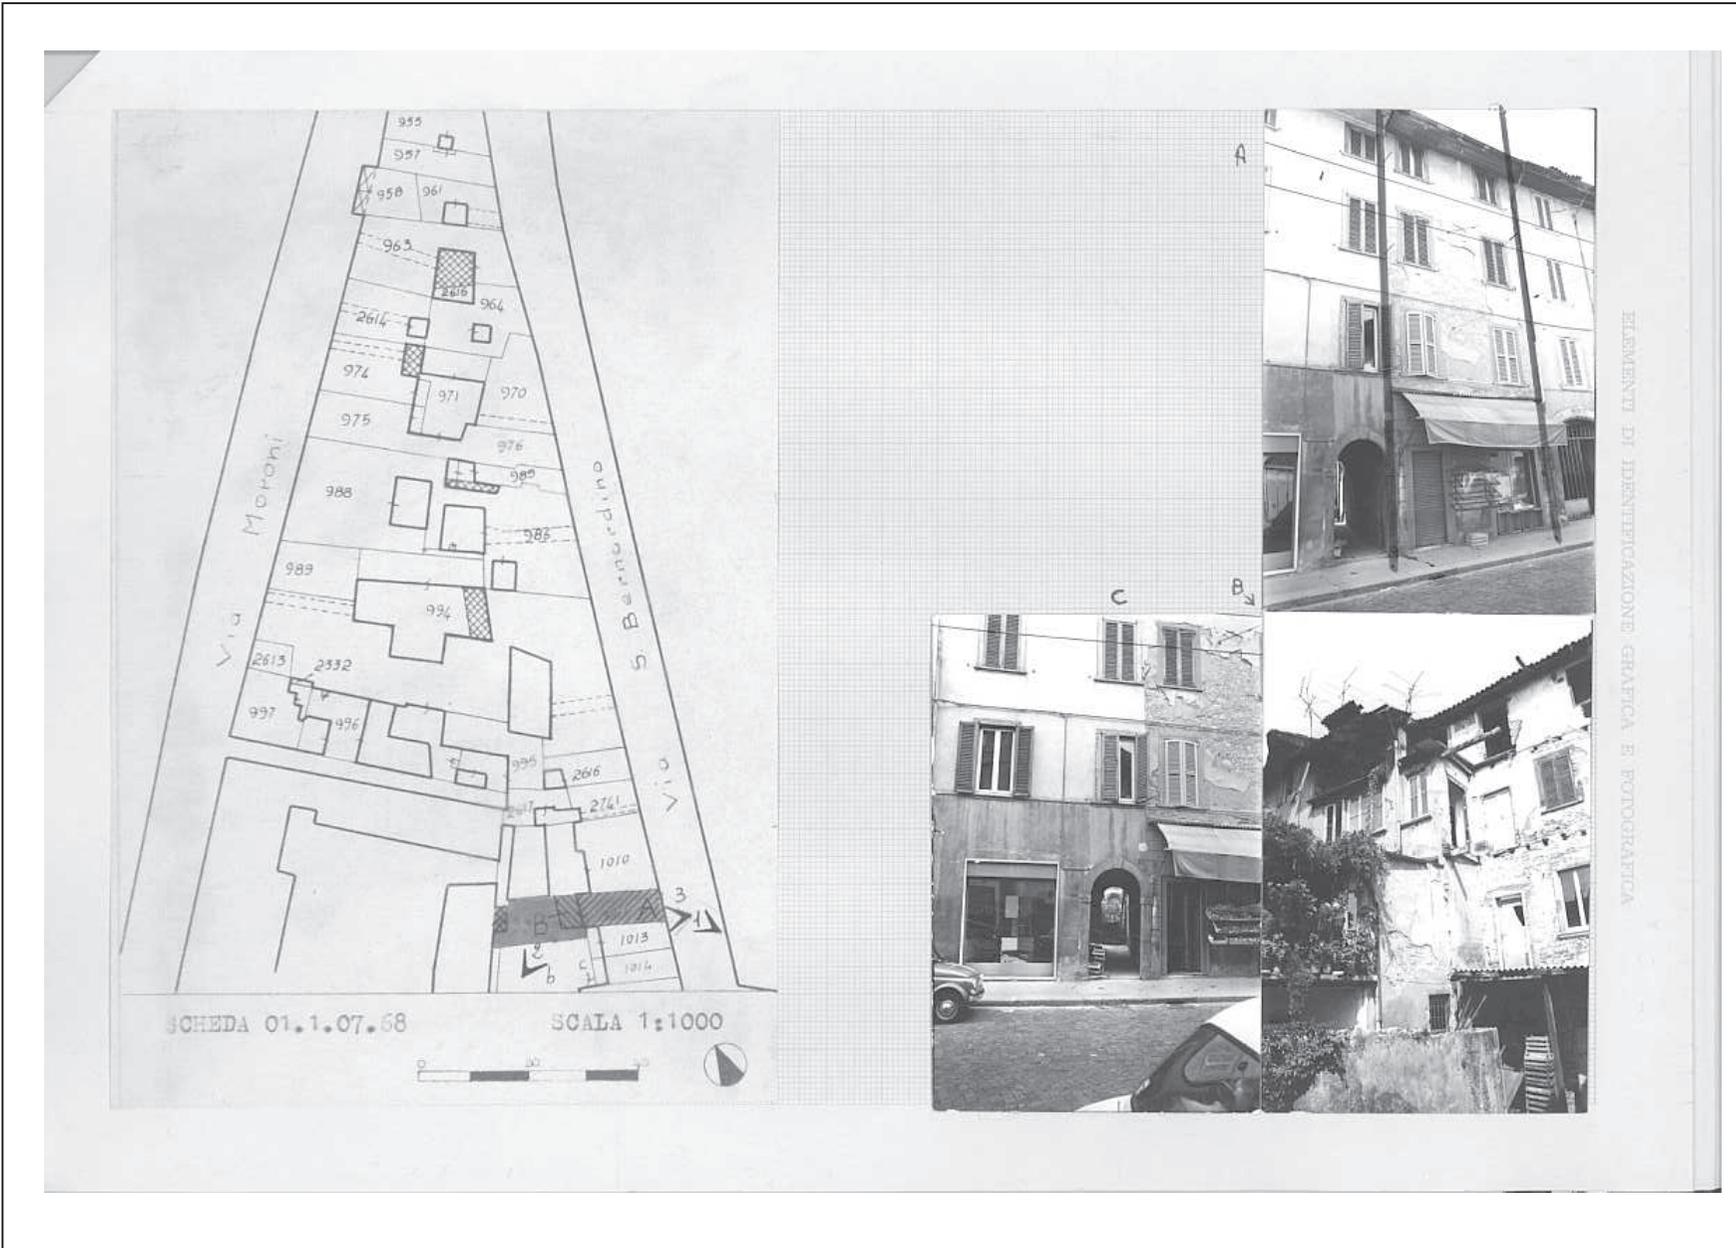
PROTEZIONE ESISTENTE <b>P.R.G. n.a. art.11</b>																																				a b c d e								
PROTEZIONE PROPOSTA																																				A=3 B=6								
PROTEZIONE ESISTENTE																																				piano terreno								
PROTEZIONE PROPOSTA																																				resto dell'edificio								
																																				spazi liberi								
																																				DESTINAZIONE DI PIANO								
DATI CRONOLOGICI																		DATI TIPOLOGICI																		STRUTTURE E MATERIALI								
Probabilmente del XVIII secolo																		Edificio in cortina a pianta rettangolare. Altezza di 4 piani																		Muratura mista, intonacata								
Trasformazioni all'inizio del sec. XX																		Tetto a due falde																		Solai in legno								
costruito sul retro un corpo di fabbrica a 1-2 piani con ampia terrazza e piccole portico su colonnine a piano terra																		Su strada a piano terra negozi con due aperture rettangolari; zoccolo bugnato e marcapiano																		Tetto con orditura in legno e manto in coppi

Due piccole aggiunte posteriori nel giardino																		Sul retro piani leggermente arretrati l'uno rispetto all'altro																		Contorni negozio e finestre al 1°-2° piano in arenaria								
																		CARATTERISTICHE PARTICOLARI E CONTESTO																		Terrazza in cemento con pilastri in cemento e ringhiera in ferro								
PROPRIETARIO ATTUALE																		Lamiera festonata sopra il negozio																		Al 2° piano tetto in eternit								
																		Sul retro al 1° piano terrazza sostenuta da colonnine in ferro con capitelli lavorati																		Zoccolatura in cemento rustico								
BIBLIOGRAFIA																		Orto-giardino																		PROPOSTE DI RESTAURO								
																																				Rifare intonaco su strada e gronda. Ricostruire la tipologia originale								
DOCUMENTI ANNESSI																		negozi, attività artigianali, vetrina, insegna, ecc.																		Demolire corpi sul giardino. Proteggere il corso dell'Oricolo Grasso in fondo al giardino
