1 2 3 4 5 6 7 8 9									1 2 3 4 5 6 7 8 9									1 2 3 4 5 6 7 8 9																																			
COMUNE DI BERGAMO																		INVENTARIO DEI BENI CULTURALI E AMBIENTALI																		MONUMENTI																	
DENOMINAZIONE Edificio residenziale																		EPOCA sec.XVIII									1 - VALORE ARCHITETTONICO									NUMERO SCHEDA																	
LOCALITÀ Moroni VIA S.Bernardino																		N. CIV. 27-27A									a) pessimo b) cattivo c) mediocre d) buono e) ottimo									0 1 1 0 7 6 9																	
CATASTO Bergamo f.14;mp.1013																		PROPRIETÀ privata USO ATTUALE negozio,disabitato									2 - NECESSITÀ DI RESTAURO									GRADO																	
STRUTTURE VERTICALI <input type="checkbox"/>																		STRUTTURE ORIZZONTALI <input type="checkbox"/>									COPERTURE <input type="checkbox"/>									UMIDITÀ <input type="checkbox"/>									a b c d e

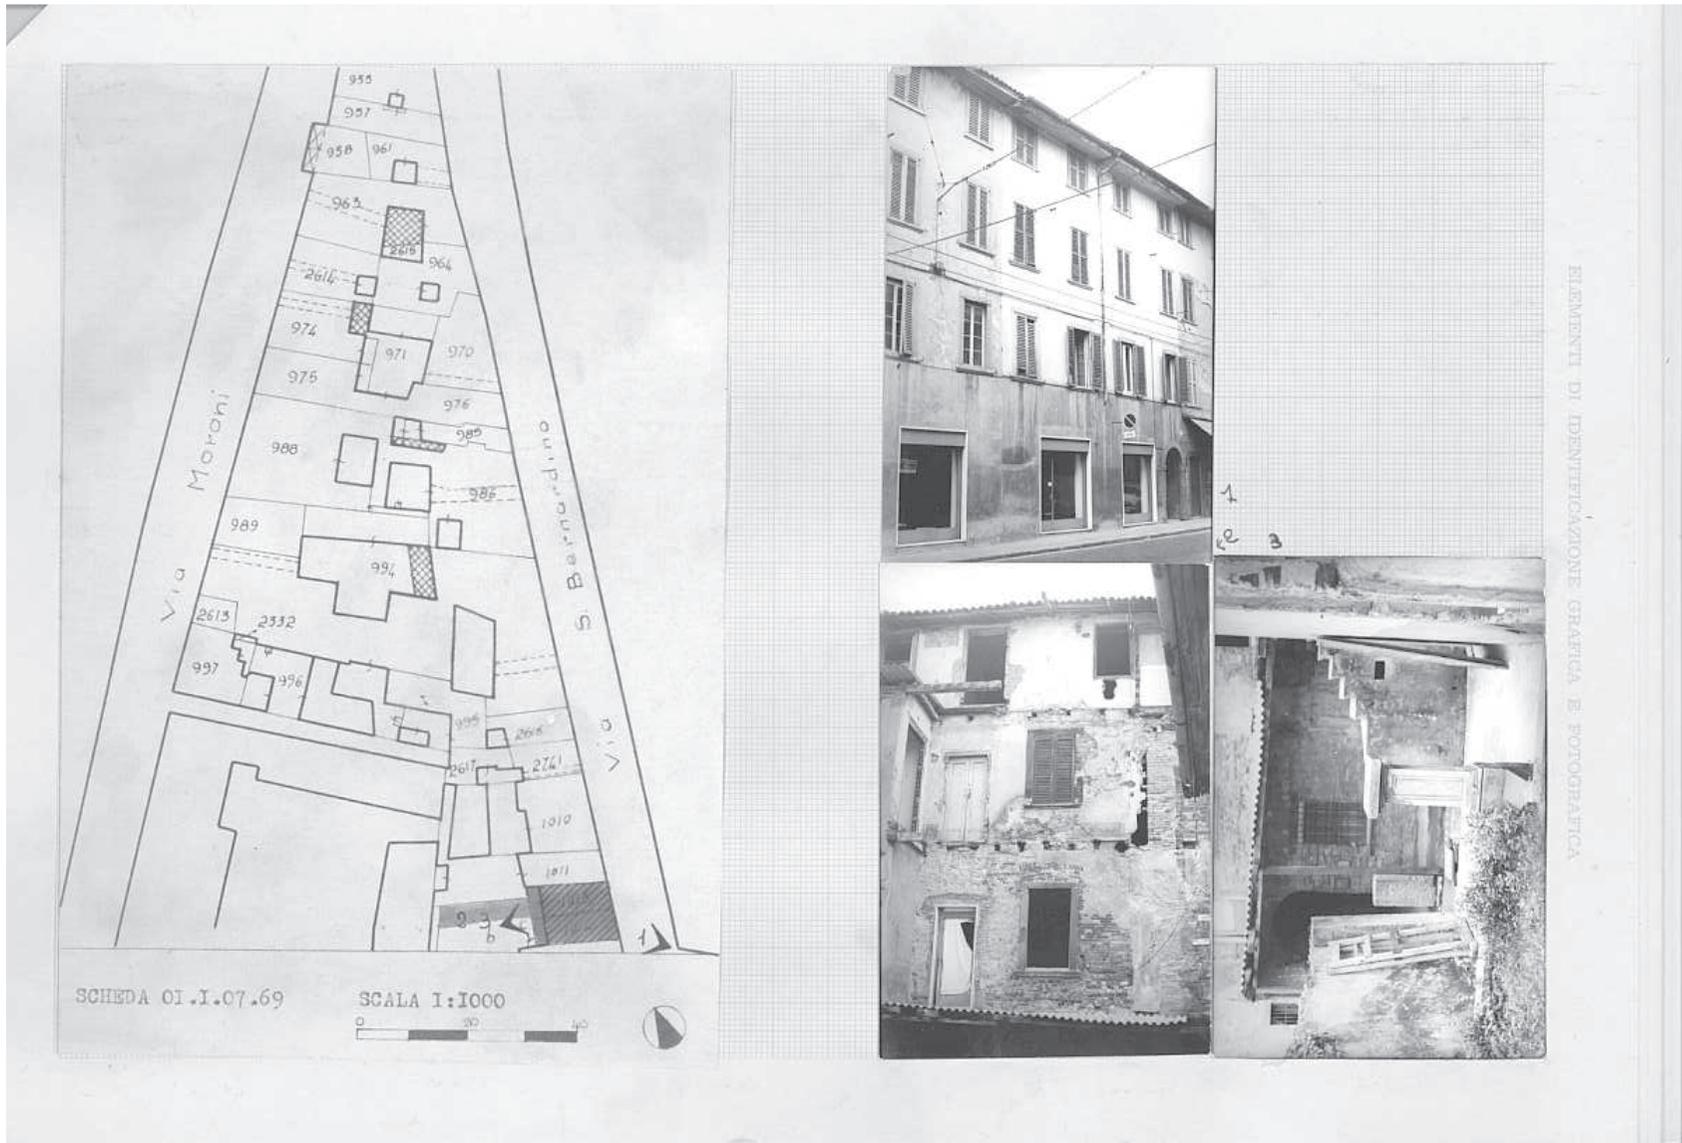
PROTEZIONE ESISTENTE P.R.G. n.a. art .11																		piano terreno									1/2									3																	
PROTEZIONE PROPOSTA																		resto dell'edificio									1/2																										
																		spazi liberi									1/2																										
																		DESTINAZIONE DI PIANO																																			
DATI CRONOLOGICI																		DATI TIPOLOGICI									STRUTTURE E MATERIALI																										
Edificio del XVIII secolo																		Edificio in cortina a pianta rettangolare									Muratura prevalentemente in mattoni, intonacata																										
Nel sec.XX demoliti ballatoi a loggia e costruita tettoia;modificato giardino,occupato in parte dall'edificio alla scheda 01.1.07.70																		Altezza di 4 piani									Solai in legno																										
Modificate aperture a piano terreno su strada per negozi																		Tetto a due falde									Tetto con orditura in legno e manto in coppi

CARATTERISTICHE PARTICOLARI E CONTESTO									Portale,finestre in arenaria																										
PROPRIETARIO ATTUALE																		Portale d'ingresso ad arco su strada e ampie aperture rettangolari per negozio.Alto zoccolo									Gradini scala in graniglia e contorni negozi in travertino																										
BIBLIOGRAFIA																		Androne con soffitto piano									Androne pavimentato in cemento																										
DOCUMENTI ANNESSI																		Piccolo cortile occupato in parte da una scala esterna.Oltre il cortile giardino rialzato in abbandono.A ovest scorre l'Oriolo Grasso negozi, attività artigianali, vetrine, insegne, ecc.									PROPOSTE DI RESTAURO :rivedere aperture negozio Ristrutturazione interna.Riportare il giardino alla quota primitiva																										
NEG.169.30/169.55/169.34																											OSSERVAZIONI									Gravemente degradato e vuoto,in attesa di ristrutturazione
