| 1 2 3 4 5 6 7 8 9 | | | | | | | | | 1 2 3 4 5 6 7 8 9 | | | | | | | | | 1 2 3 4 5 6 7 8 9 | | | | | | | | | | | | | | | | | | | | | | | | | | |
|---|--|--|---|--|--|---|--|--|---|--|--|--|--|--|--|--|--|---|--|--|--|--|--|--|--|--|---|--|--|--|--|--|--|--|--|---|--|--|--|--|--|--|--|--|
| COMUNE DI BERGAMO | | | | | | | | | | | | | | | | | | INVENTARIO DEI BENI CULTURALI E AMBIENTALI | | | | | | | | | | | | | | | | | | MONUMENTI | | | | | | | | |
| DENOMINAZIONE Edificio residenziale | | | | | | | | | | | | | | | | | | EPOCA sec.XVIII-XX | | | | | | | | | 1 - VALORE ARCHITETTONICO | | | | | | | | | NUMERO SCHEDA | | | | | | | | |
| LOCALITÀ Meroni VIA S.Bernardino | | | | | | | | | | | | | | | | | | N. CIV. 27 | | | | | | | | | a) pessimo b) cattivo c) mediocre d) buono e) ottimo | | | | | | | | | 0 1 1 0 7 7 1 | | | | | | | | |

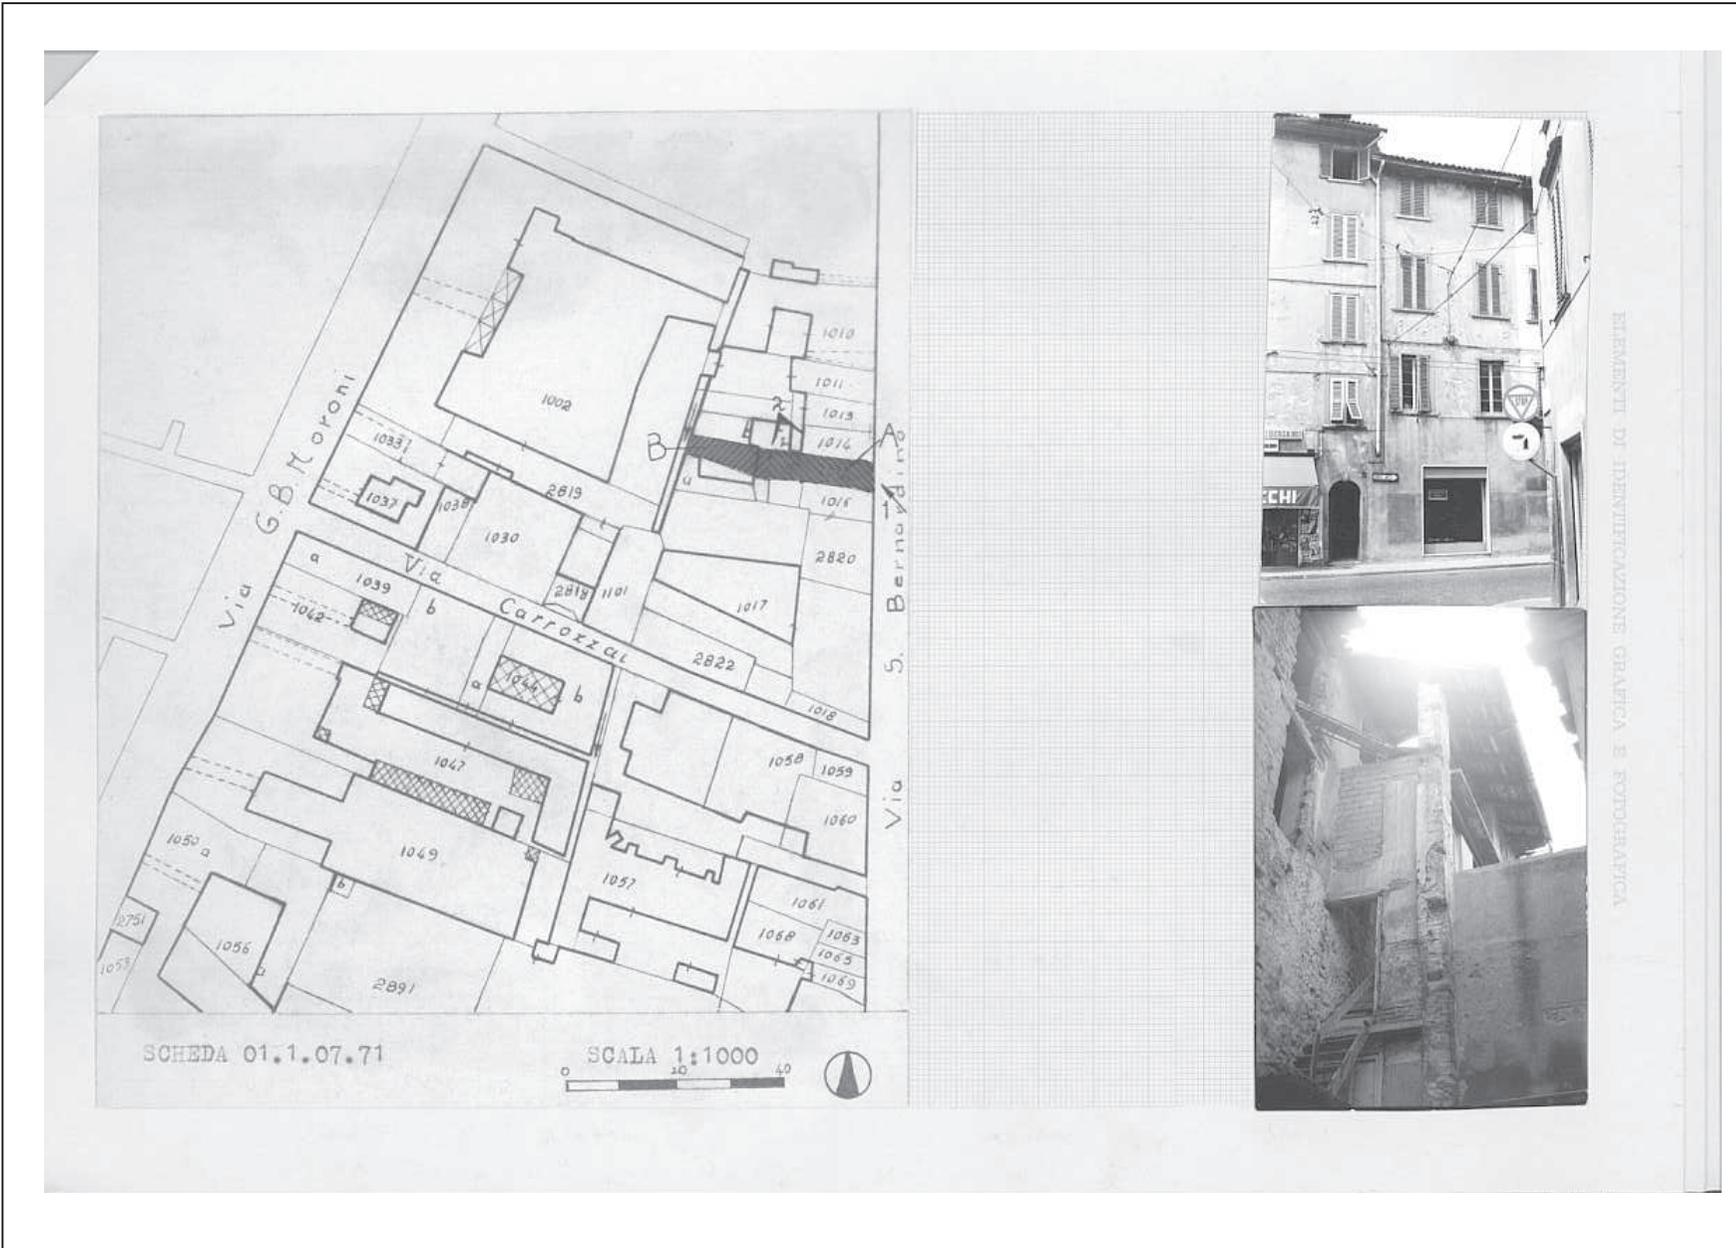
| 1 2 3 4 5 6 7 8 9 | | | | | | | | | 1 2 3 4 5 6 7 8 9 | | | | | | | | | 1 2 3 4 5 6 7 8 9 | | | | | | | | | | | | | | | | | | | | | | | | | | |
|---|--|--|---|--|--|---|--|--|---|--|--|--|--|--|--|--|--|---|--|--|--|--|--|--|--|--|---|--|--|--|--|--|--|--|--|---|--|--|--|--|--|--|--|--|
| NEG.169.28/169.33 | | | | | | | | | | | | | | | | | | | | | | | | | | | REVISIONATA DA V.Zanella-giugno 1973 | | | | | | | | | | | | | | | | | |

| 1 2 3 4 5 6 7 8 9 | | | | | | | | | 1 2 3 4 5 6 7 8 9 | | | | | | | | | 1 2 3 4 5 6 7 8 9 | | | | | | | | | | | | | | | | | | | | | | | | | | |
|---|--|--|---|--|--|---|--|--|---|--|--|--|--|--|--|--|--|---|--|--|--|--|--|--|--|--|---|--|--|--|--|--|--|--|--|---|--|--|--|--|--|--|--|--|
| Probabilmente del XVIII secolo | | | | | | | | | | | | | | | | | | Edificio in cortina a pianta rettangolare molto allungata | | | | | | | | | Muratura mista | | | | | | | | | | | | | | | | | |
| Sull'ex giardino costruito un corpo di fabbrica nel sec.XX(B) | | | | | | | | | | | | | | | | | | Altezza di quattro piani | | | | | | | | | Solai in legno | | | | | | | | | | | | | | | | | |
| Creata apertura a piano terreno su strada per negozio | | | | | | | | | | | | | | | | | | Copertura a due falde | | | | | | | | | Tetto con orditura in legno e manto in coppi | | | | | | | | | | | | | | | | | |
| | | | | | | | | | | | | | | | | | | Su strada grande apertura rettangolare di negozio e alto zoccolo | | | | | | | | | Pilastrini in mattoni | | | | | | | | | | | | | | | | | |
| | | | | | | | | | | | | | | | | | | Sul retro serie di logge in parte murate sostenute da pilastri rettangolari | | | | | | | | | Zoccolo in intonaco rustico | | | | | | | | | | | | | | | | | |
| PROPRIETARIO ATTUALE | | | | | | | | | | | | | | | | | | Piano terreno formato da un unico locale due volte a crociera | | | | | | | | | Contorni negozio in travertino | | | | | | | | | | | | | | | | | |
| | | | | | | | | | | | | | | | | | | Soffitti dipinti al 1° piano | | | | | | | | | PROPOSTE DI RESTAURO :ricomporre la tipologia originale.Rivedere apertura negozio | | | | | | | | | | | | | | | | | |
| | | | | | | | | | | | | | | | | | | Ampio sporto del tetto | | | | | | | | | Rifare intonaco.Ripristinare giardino | | | | | | | | | | | | | | | | | |
