COMUNE DI BERGAMO									INVENTARIO DEI BENI CULTURALI E AMBIENTALI									MONUMENTI								
DENOMINAZIONE Edificio residenziale									EPOCA sec.XVII?-XX									1 - VALORE ARCHITETTONICO								
LOCALITÀ Moroni VIA S. Bernardino									N. CIV. 29-29A									a) pessimo b) cattivo c) mediocre d) buono e) ottimo								
CATASTO Bergamo f.14;mp.1016																		2 - NECESSITÀ DI RESTAURO								
PROPRIETÀ privata									USO ATTUALE negozio,abitazione									a) impossibile b) restauro integrale c) restauro interno o esterno d) restauri parziali e) ottime condizioni								
STRUTTURE VERTICALI <input type="checkbox"/>			STRUTTURE ORIZZONTALI <input type="checkbox"/>			COFERTURE <input type="checkbox"/>			UMIDITÀ <input type="checkbox"/>									GRADO								
PROTEZIONE ESISTENTE P.R.G. n.a. art.11																		piano terreno			1/2			AcC-3		
PROTEZIONE PROPOSTA																		resto dell'edificio			1/2			B=6

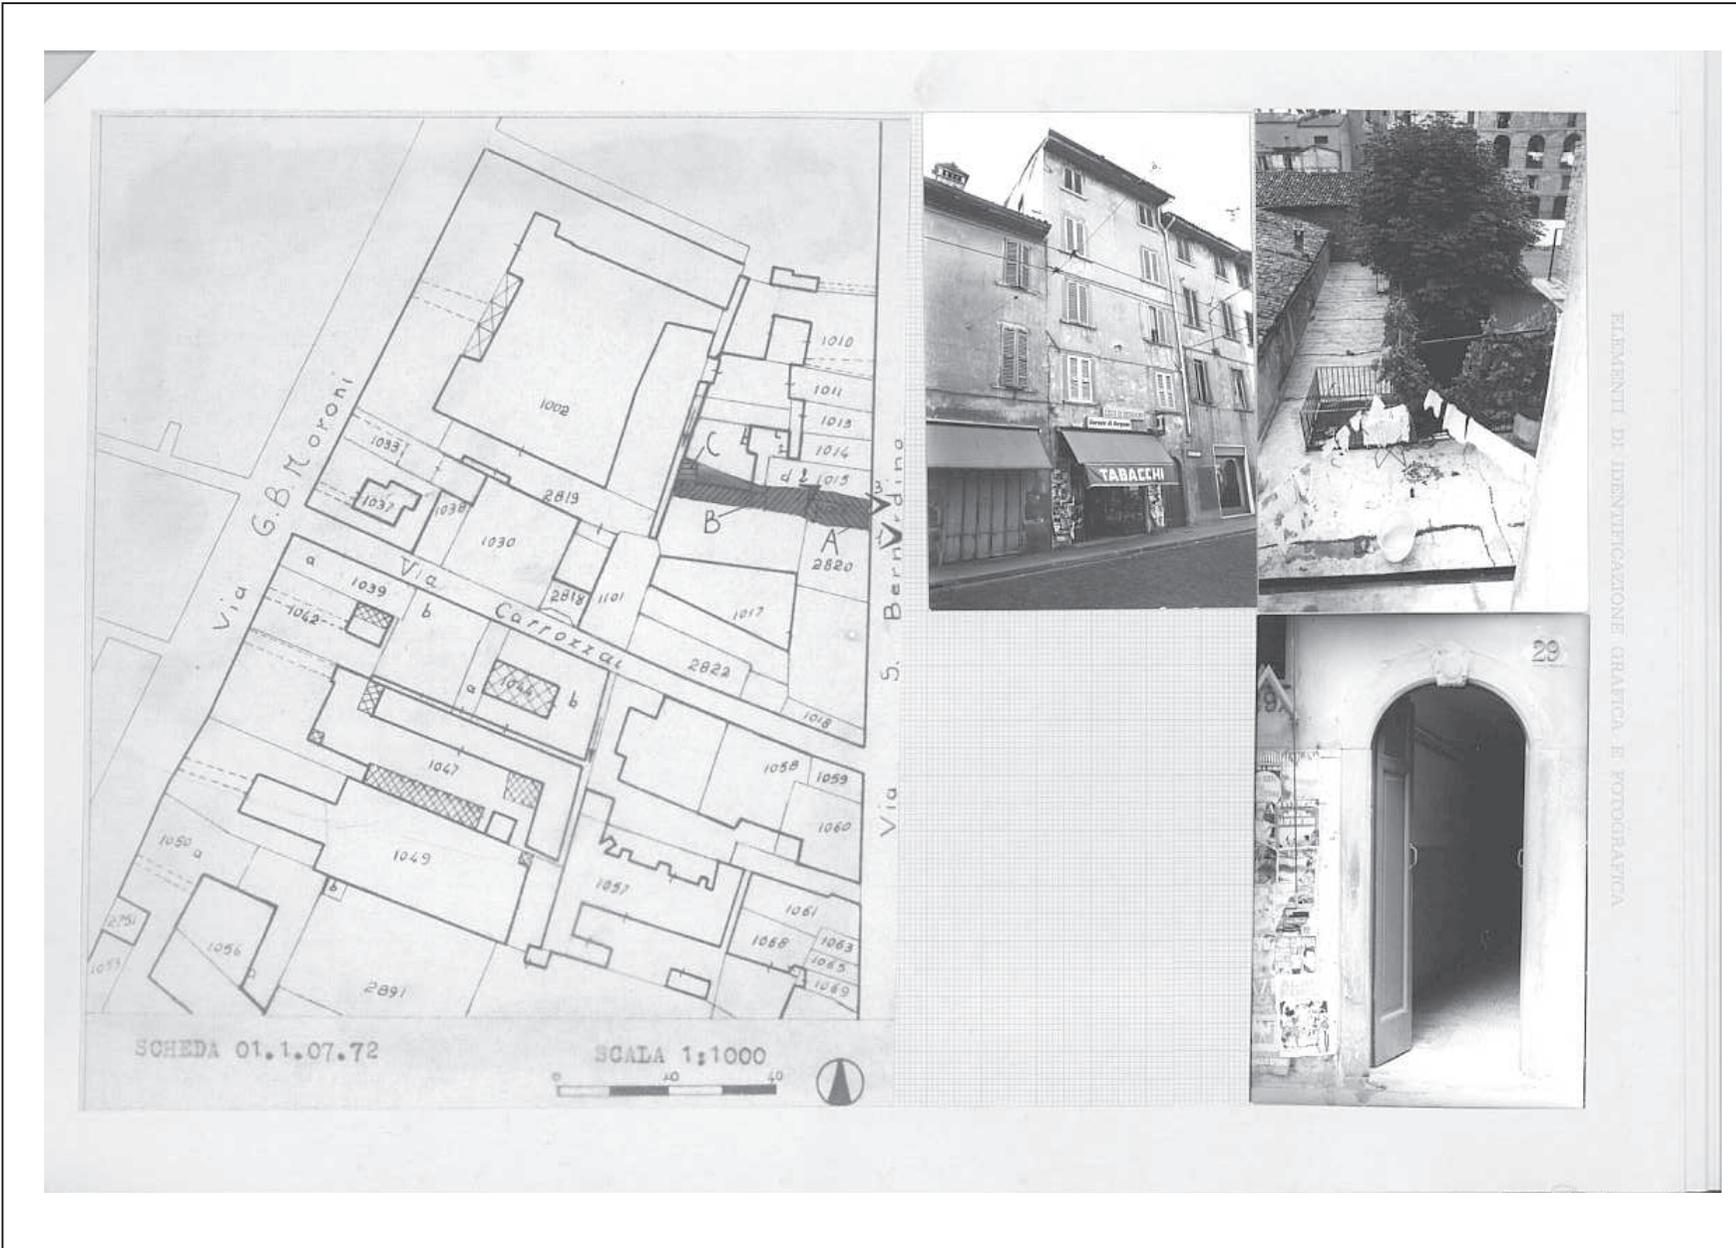
spazi liberi			1/2					
																		DESTINAZIONE DI PIANO								
DATI CRONOLOGICI									DATI TIPOLOGICI									STRUTTURE E MATERIALI								
Probabilmente del XVII secolo									Edificio in cortina a pianta rettangolare alto cinque piani con copertura a due falde									Muratura mista,intonacata(prevalentemente in mattoni)								
All'inizio del sec. XX costituito il corpo C									Ballatoi sul retro									Solai in legno.Tetto con orditura in legno e manto in coppi								
Dopo il 1945 aggiunti corpi nel cortile (B)									Comignolo in facciata									Corpi con terrazze sul retro in cemento								
Ristrutturazione apertura negozio																		Contorni aperture in arenaria								
																		Scala in arenaria								
																		Pianerottoli in mattonelle.Androne pavimentato in mattonelle di cemento								
																		Contorni negozi in lastre di travertino

PROPRIETARIO ATTUALE									In facciata a piano terra stretto portale arcuato con stemma in chiave.Bel portone d'ingresso									PROPOSTE DI RESTAURO								
									Androne con soffitto piano									Rifare intonaco e gronde.Ridimensionare apertura negozio.Togliere insegne.Demolire corpi sul retro.Ripristinare spazi liberi								
BIBLIOGRAFIA									Stretto e lungo spazio libero(già cortile e giardino),oggi quasi interamente occupato da costruzioni									<u>OSSERVAZIONI</u> :a ovest confina con l'Ortiolo Grasso								
DOCUMENTI ANNESSI									uso deposito con terrazza sovrastante(B).In fondo al giardino piccola costruzione a torretta (C)con scala esterna e grande ippocastano									REDATTA DA G.M.Labaa-giugno 1973								
NEG.150.15/144.13a/169.31																		REVISIONATA DA V.Zanella-giugno 1973								
																		VISTA DA
