| 1 2 3 4 5 6 7 8 9 | | | | | | | | | 1 2 3 4 5 6 7 8 9 | | | | | | | | | 1 2 3 4 5 6 7 8 9 | | | | | | | | | | | | | | | | | | | | | | | | | | | | | | | | | | | |
|---|--|--|--|--|--|--|--|--|---|--|--|--|--|--|--|--|--|---|--|--|--|--|--|--|--|--|--|--|--|--|--|--|--|--|--|---|--|--|--|--|--|--|--|--|---|--|--|--|--|--|--|--|--|
| COMUNE DI BERGAMO | | | | | | | | | | | | | | | | | | INVENTARIO DEI BENI CULTURALI E AMBIENTALI | | | | | | | | | | | | | | | | | | MONUMENTI | | | | | | | | | | | | | | | | | |
| DENOMINAZIONE Edificio residenziale | | | | | | | | | | | | | | | | | | EPOCA sec.XVII? | | | | | | | | | 1 - VALORE ARCHITETTONICO a) pessimo b) cattivo c) mediocre d) buono e) ottimo | | | | | | | | | NUMERO SCHEDA 0110773 | | | | | | | | | | | | | | | | | |
| LOCALITA' Moroni VIA S.Bernardino | | | | | | | | | | | | | | | | | | N. CIV. 29B-31A | | | | | | | | | 2 - NECESSITA' DI RESTAURO a) impossibile b) restauro integrale c) restauro interno o esterno d) restauri parziali e) ottime condizioni | | | | | | | | | GRADO | | | | | | | | | | | | | | | | | |

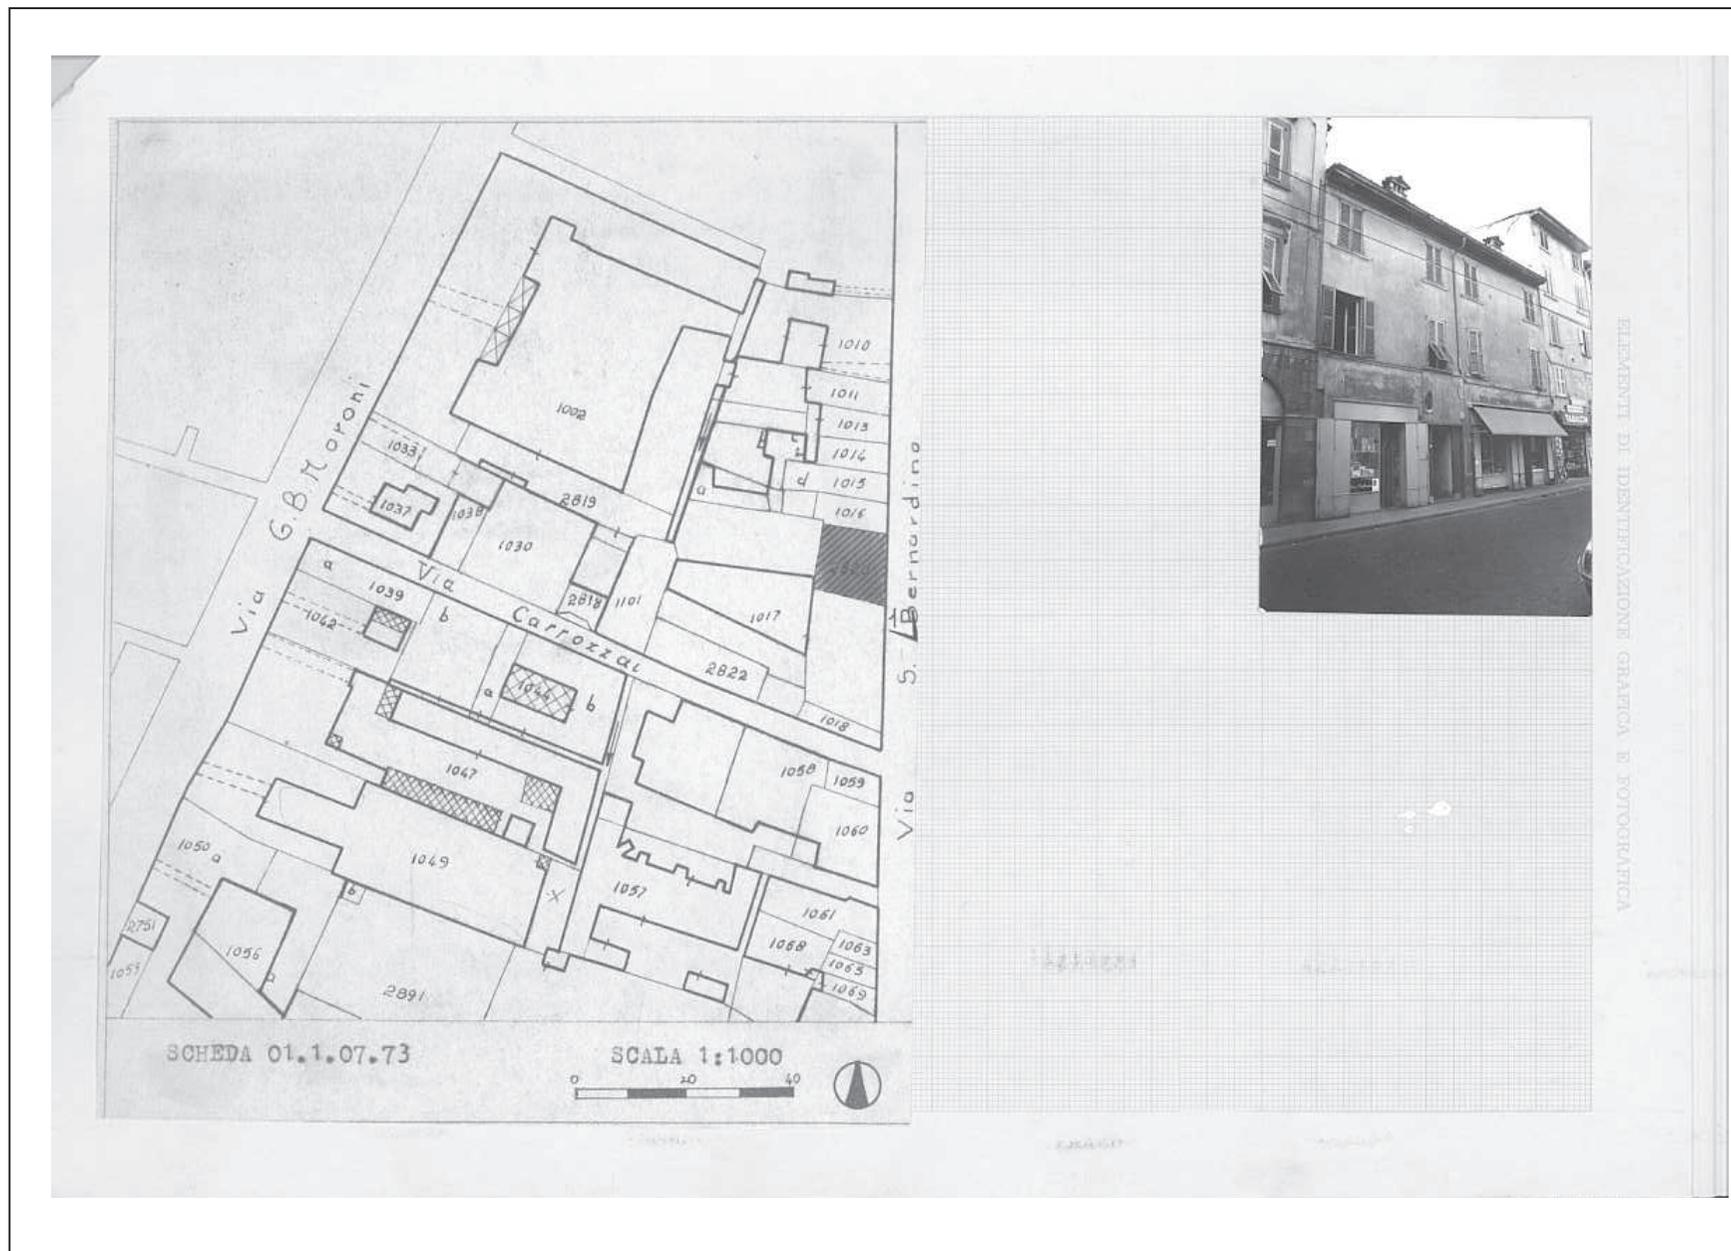
| 1 2 3 4 5 6 7 8 9 | | | | | | | | | 1 2 3 4 5 6 7 8 9 | | | | | | | | | 1 2 3 4 5 6 7 8 9 | | | | | | | | | | | | | | | | | | | | | | | | | | | | | | | | | | | |
|---|--|--|--|--|--|--|--|--|---|--|--|--|--|--|--|--|--|---|--|--|--|--|--|--|--|--|--|--|--|--|--|--|--|--|--|---|--|--|--|--|--|--|--|--|---|--|--|--|--|--|--|--|--|
| NEG.153.5a | | | | | | | | | | | | | | | | | | negozi, attivita' artigianali, vetrina, insegna, ecc. | | | | | | | | | | | | | | | | | | | | | | | | | | | | | | | | | | | |

| 1 2 3 4 5 6 7 8 9 | | | | | | | | | 1 2 3 4 5 6 7 8 9 | | | | | | | | | 1 2 3 4 5 6 7 8 9 | | | | | | | | | | | | | | | | | | | | | | | | | | | | | | | | | | | |
|---|--|--|--|--|--|--|--|--|---|--|--|--|--|--|--|--|--|---|--|--|--|--|--|--|--|--|--|--|--|--|--|--|--|--|--|---|--|--|--|--|--|--|--|--|---|--|--|--|--|--|--|--|--|
| DATI CRONOLOGICI Probabilmente del XVII secolo | | | | | | | | | | | | | | | | | | DATI TIPOLOGICI Edificio in cortina a pianta rettangolare | | | | | | | | | STRUTTURE E MATERIALI Muratura pfevalentemente in mattoni | | | | | | | | | | | | | | | | | | | | | | | | | | |
| Occupato nel sec.XX il cortile con un corpo di fabbrica a un piano coperto a terrazza | | | | | | | | | | | | | | | | | | Altezza di tre piani | | | | | | | | | Fronti intonacate | | | | | | | | | | | | | | | | | | | | | | | | | | |
| | | | | | | | | | | | | | | | | | | Copertura a due falde | | | | | | | | | Solai in legno.Tetto con orditura in legno e manto in coppi e marsigliesi | | | | | | | | | | | | | | | | | | | | | | | | | | |
| | | | | | | | | | | | | | | | | | | CARATTERISTICHE PARTICOLARI E CONTESTO | | | | | | | | | Terrazza in mattonelle con tettoia in ondulato plastico | | | | | | | | | | | | | | | | | | | | | | | | | | |
| PROPRIETARIO ATTUALE | | | | | | | | | | | | | | | | | | Facciata simmetrica | | | | | | | | | Parte dei contorni delle aperture e gradini in arenaria | | | | | | | | | | | | | | | | | | | | | | | | | | |
| | | | | | | | | | | | | | | | | | | A piano terra locali con soffitti a volta | | | | | | | | | Zoccolo in intonaco rustico | | | | | | | | | | | | | | | | | | | | | | | | | | |
| | | | | | | | | | | | | | | | | | | Androne con soffitto a volta con velette | | | | | | | | | Due comignoli in mattoni | | | | | | | | | | | | | | | | | | | | | | | | | | |

| 1 2 3 4 5 6 7 8 9 | | | | | | | | | 1 2 3 4 5 6 7 8 9 | | | | | | | | | 1 2 3 4 5 6 7 8 9 | | | | | | | | | | | | | | | | | | | | | | | | | | | | | | | | | | | |
|---|--|--|--|--|--|--|--|--|---|--|--|--|--|--|--|--|--|---|--|--|--|--|--|--|--|--|--|--|--|--|--|--|--|--|--|---|--|--|--|--|--|--|--|--|---|--|--|--|--|--|--|--|--|
| | | | | | | | | | | | | | | | | | | | | | | | | | | | Demolire corpo nel cortile.Sistemazione intonaci.Cambiare porta d'ingresso | | | | | | | | | | | | | | | | | | | | | | | | | | |
