1 2 3 4 5 6 7 8 9									1 2 3 4 5 6 7 8 9									1 2 3 4 5 6 7 8 9																																												
COMUNE DI BERGAMO																		INVENTARIO DEI BENI CULTURALI E AMBIENTALI																		MONUMENTI																										
DENOMINAZIONE Edificio residenziale																		EPOCA sec. XIX									1 - VALORE ARCHITETTONICO a) pessimo b) cattivo c) mediocre d) buono e) ottimo									NUMERO SCHEDA 0110774																										
LOCALITÀ Moroni VIA S. Bernardino																		N. CIV. 33-33C									2 - NECESSITÀ DI RESTAURO a) impossibile b) restauro integrale c) restauro interno o esterno d) restauri parziali e) ottime condizioni									GRADO																										
CATASTO Bergamo f.13-14;mp.1017																		PROTEZIONE ESISTENTE P.R.G. n.a. art.11									piano terreno									1 2 3 4 5 6 7 8 9																										
PROPRIETÀ privata USO ATTUALE cabina ENEL, Abitazione																		PROTEZIONE PROPOSTA									resto dell'edificio									1 2 3 4 5 6 7 8 9

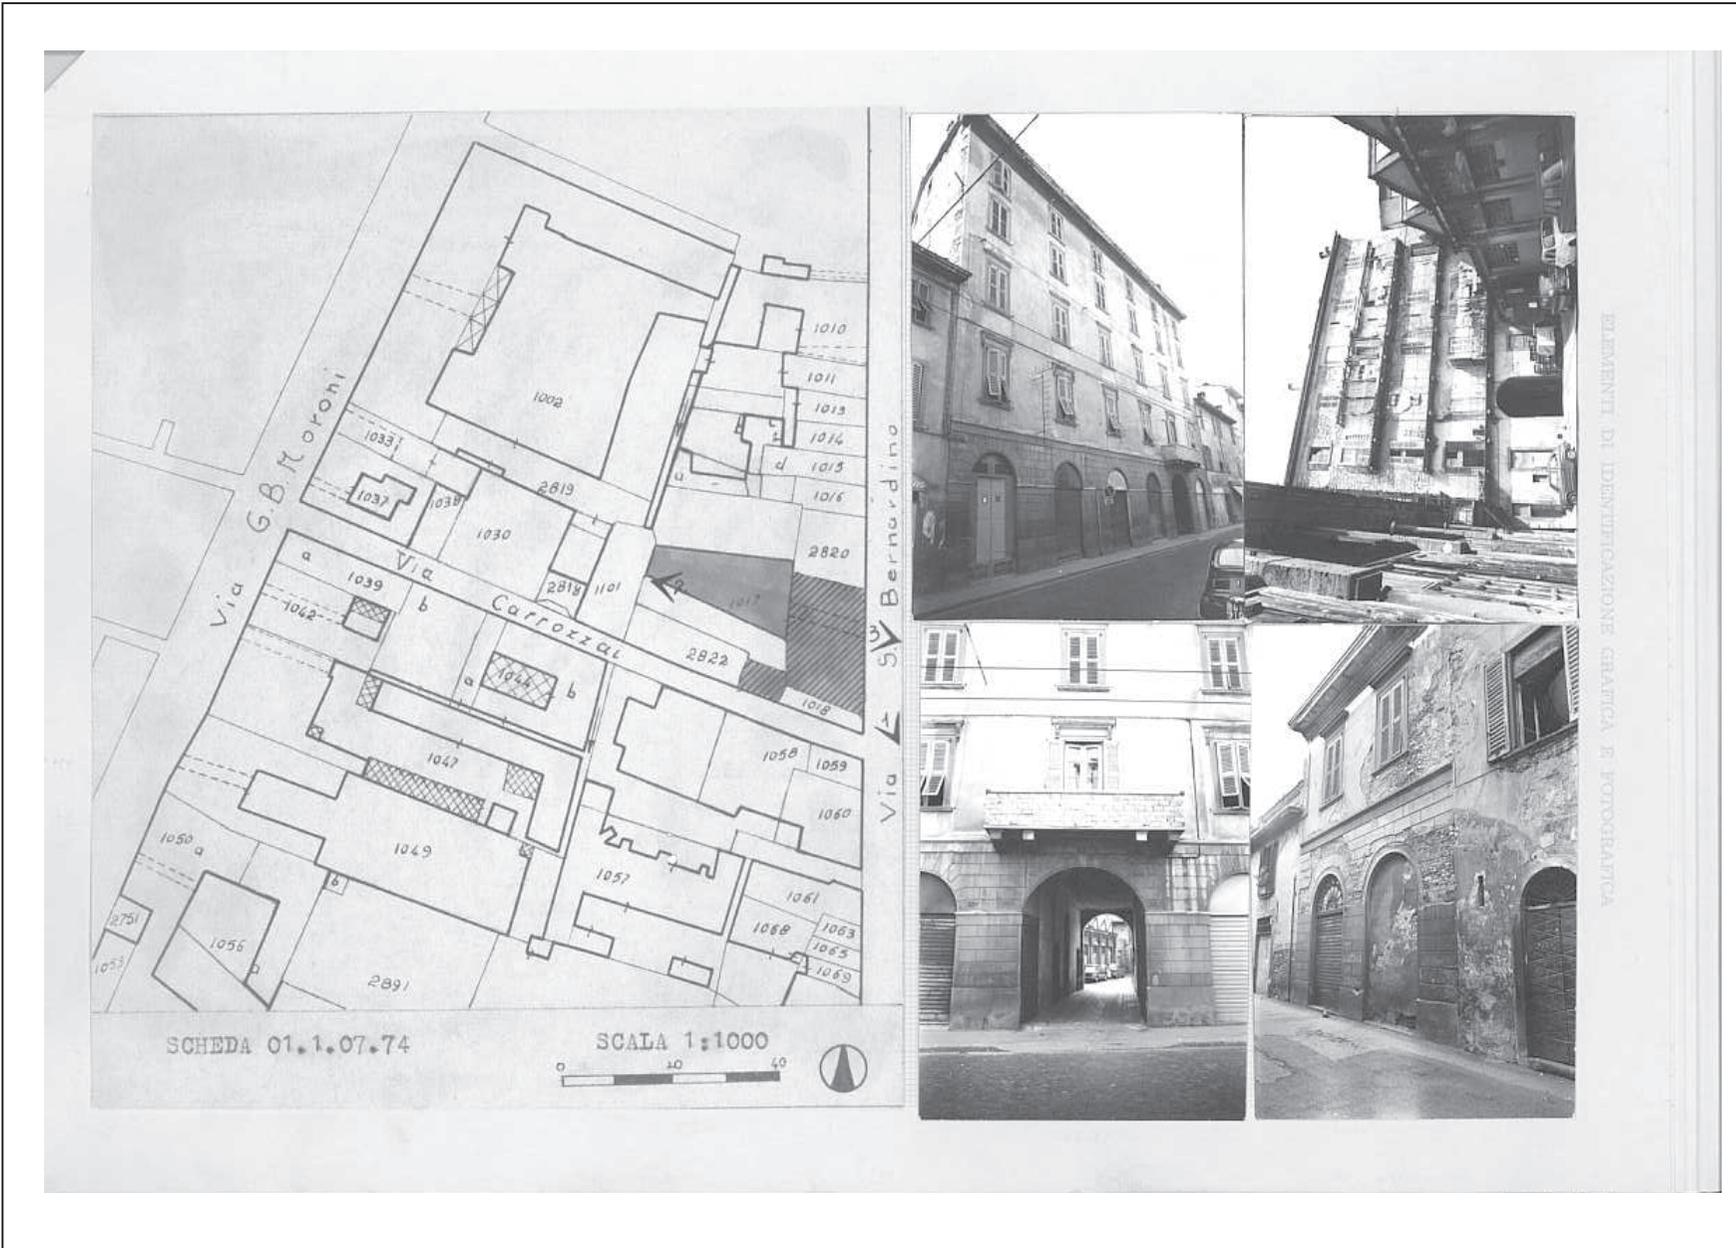
STRUTTURE VERTICALI <input type="checkbox"/>																		STRUTTURE ORIZZONTALI <input type="checkbox"/>									COBERTURE <input type="checkbox"/>									UMIDITÀ <input type="checkbox"/>									spazi liberi									1 2 3 4 5 6 7 8 9								
DATI CRONOLOGICI Costruito intorno al 1820, operando tra																		DATI TIPOLOGICI Amplio edificio in cortina :casa a									STRUTTURE E MATERIALI Muratura mista,intonacata																																			
sformazioni su una precedente fabbrica																		ballatoi.Pianta rettangolare.Altez									Solai in legno.Tetto con orditura in																																			
ca e aggiungendo il corpo su via Car																		za di cinque piani più sottotetto									legno e manto in coppi																																			
rozzeai																		Copertura a due falde.Fronte stra									Fronti intonacate

Murate su strada alcune aperture arcu																		da :a piano terra serie di aperture									Contorni finestre in arenaria																																			
cate(una è adibita a cabina elettrici																		re arcuate;balcone su mensole so									Balcone con piana in pietra,mensole in																																			
ca)																		pra l'ingresso.Sul retro lunghi bal									arenaria,balaustra in mattoni																																			
																		latei su tre piani con aperture (por									Androne con carraie in arenaria e pa																																			
																		te rettangolari e aperture arcua									vimento in mattoni;pianerottoli in cot																																			
																		te sopra l'androne).Su via Carroz									to,gradini in arenaria																																			
																		zai :corpo a due piani con due a

periture ad arco a piano terra																																												
PROPRIETARIO ATTUALE																		CARATTERISTICHE: interessante fian									PROPOSTE DI RESTAURO: riaprire aperture murate																																			
																		co nord in cotto, che rivela la se									Rifare intonachi.Levare saracinesche																																			
																		zione dell'edificio, con passaggi									Rifare balaustra del balcone e gronde																																			
BIBLIOGRAFIA																		murati.Ampio androne con soffitto									OSSERVAZIONI																																			
																		dipinto,cancello in ferro battute									Edificio d'impianto simmetrico nel pro																																			
																		e bella porta in ferro e vetri co									getto, eseguito solo parzialmente (d
