| 1 2 3 4 5 6 7 8 9 | | | | | | | | | 1 2 3 4 5 6 7 8 9 | | | | | | | | | 1 2 3 4 5 6 7 8 9 | | | | | | | | | | | | | | | | | | | | | | | | | | |
|---|--|--|---|--|--|---|--|--|---|--|--|--|--|--|--|--|--|---|--|--|---|--|--|--|--|--|---|--|--|--|--|--|--|--|--|---|--|--|--|--|--|--|--|--|
| <b>COMUNE DI BERGAMO</b> | | | | | | | | | | | | | | | | | | <b>INVENTARIO DEI BENI CULTURALI E AMBIENTALI</b> | | | | | | | | | | | | | | | | | | <b>MONUMENTI</b> | | | | | | | | |
| DENOMINAZIONE <b>Ex scuderia e magazzino carrozze</b> | | | | | | | | | | | | | | | | | | EPOCA <b>sec.XIX-XX</b> | | | | | | | | | 1 - VALORE ARCHITETTONICO<br>a) pessimo b) cattivo c) mediocre<br>d) buono e) ottimo<br><br>2 - NECESSITÀ DI RESTAURO<br>a) impossibile b) restauro integrale<br>c) restauro interno o esterno<br>d) restauri parziali e) ottime condizioni | | | | | | | | | NUMERO SCHEDA<br><b>0 1 1 0 7 7 5</b> | | | | | | | | |
| LOCALITÀ <b>Moroni</b> VIA <b>S. Bernardino</b> | | | | | | | | | | | | | | | | | | N. CIV. <b>33</b> | | | | | | | | | | | | | | | | | | | | | | | | | | |

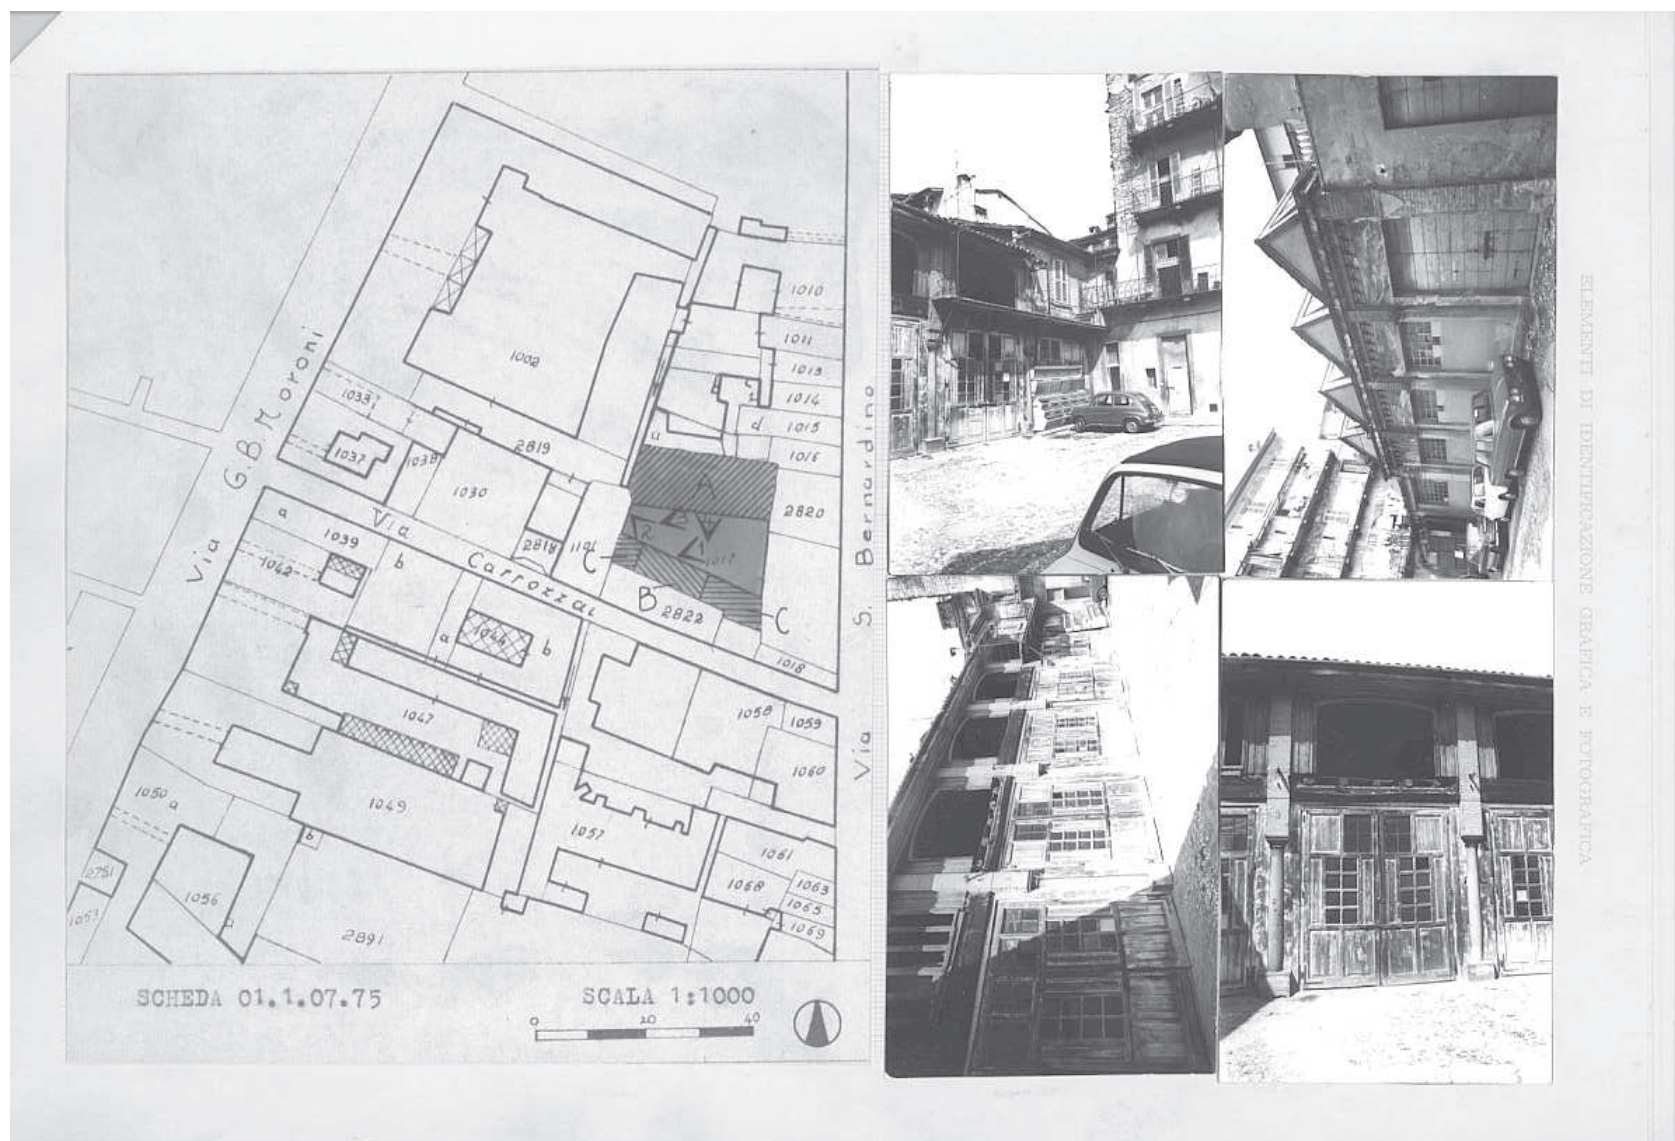
| 1 2 3 4 5 6 7 8 9 | | | | | | | | | 1 2 3 4 5 6 7 8 9 | | | | | | | | | 1 2 3 4 5 6 7 8 9 | | | | | | | | | | | | | | | | | | | | | | | | | | |
|---|--|--|---|--|--|---|--|--|---|--|--|--|--|--|--|--|--|---|--|--|---|--|--|--|--|--|---|--|--|--|--|--|--|--|--|---|--|--|--|--|--|--|--|--|
| Corpo A: metà del XIX secolo | | | | | | | | | | | | | | | | | | Quattro corpi di fabbrica a pianta rettangolare. Corpo A: ex scuderie; | | | | | | | | | Corpo A: muratura in mattoni. Solai in legno. Tetto con orditura in legno e man | | | | | | | | | | | | | | | | | |
| Corpo B: fine del XIX secolo | | | | | | | | | | | | | | | | | | altezza di due piani; copertura a due falde su colonne; a piano terra | | | | | | | | | to in coppi. Colonne in arenaria. Balla | | | | | | | | | | | | | | | | | |
| Corpo C: secolo XX prima del 1945 | | | | | | | | | | | | | | | | | | grandi aperture rettangolari con serramenti in legno originali. Al 1° piano | | | | | | | | | toi in cemento. Corpo B: muratura in mat | | | | | | | | | | | | | | | | | |
| Tamponamento delle aperture del corpo B | | | | | | | | | | | | | | | | | | no (ex fienile) aperture con serramenti ad arco ribassato | | | | | | | | | toni. Copertura in marsigliesi. Colonne | | | | | | | | | | | | | | | | | |
| | | | | | | | | | | | | | | | | | | Corpo B: altezza di un piano; quattro campate su tre colonne e due pilastri agli estremi. L'ampiezza delle aperture rettangolari. Copertura a shed con lucernari. Decorazione in cotto sottogronda | | | | | | | | | cati. Un'apertura con portone in legno. Le altre con lunga finestra in ferro e vetro | | | | | | | | | | | | | | | | | |
| PROPRIETARIO ATTUALE | | | | | | | | | | | | | | | | | | Corpo C: bassi edifici a un piano con coperture piane (terrazze) e ampie aperture rettangolari. Ampio cortile acciottolato in parte occupato dai corpi B e C (strisce colorate in asse con l'androne) | | | | | | | | | Corpi C in cemento armato | | | | | | | | | | | | | | | | | |

| 1 2 3 4 5 6 7 8 9 | | | | | | | | | 1 2 3 4 5 6 7 8 9 | | | | | | | | | 1 2 3 4 5 6 7 8 9 | | | | | | | | | | | | | | | | | | | | | | | | | | |
|---|--|--|---|--|--|---|--|--|---|--|--|--|--|--|--|--|--|---|--|--|---|--|--|--|--|--|---|--|--|--|--|--|--|--|--|---|--|--|--|--|--|--|--|--|
| | | | | | | | | | | | | | | | | | | | | | | | | | | | Corpo A: demolire ballatoio. Sistemare i serramenti e le parti in legno. Demolire corpi C. Riacciottolare cortile secondo disegno originale | | | | | | | | | | | | | | | | | |
