1 2 3 4 5 6 7 8 9									1 2 3 4 5 6 7 8 9									1 2 3 4 5 6 7 8 9																	
COMUNE DI BERGAMO																		INVENTARIO DEI BENI CULTURALI E AMBIENTALI									MONUMENTI								
DENOMINAZIONE Edificio residenziale																		EPOCA sec.XX prima '45									1 - VALORE ARCHITETTONICO								
LOCALITÀ Moroni VIA S.Bernardino																		N. CIV. 37-37A									a) pessimo b) cattivo c) mediocre d) buono e) ottimo								
CATASTO Bergamo f.14;mp.1057																		2 - NECESSITÀ DI RESTAURO									NUMERO SCHEDA								
PROPRIETÀ privata USO ATTUALE abitazione																		a) impossibile b) restauro integrale c) restauro interno o esterno d) restauri parziali e) ottime condizioni									0 1 1 0 7 7 8								
STRUTTURE VERTICALI			STRUTTURE ORIZZONTALI			COPERTURE			UMIDITÀ			GRADO																							
PROTEZIONE ESISTENTE P.R.G. n.a. art.11																		piano terreno									1 2

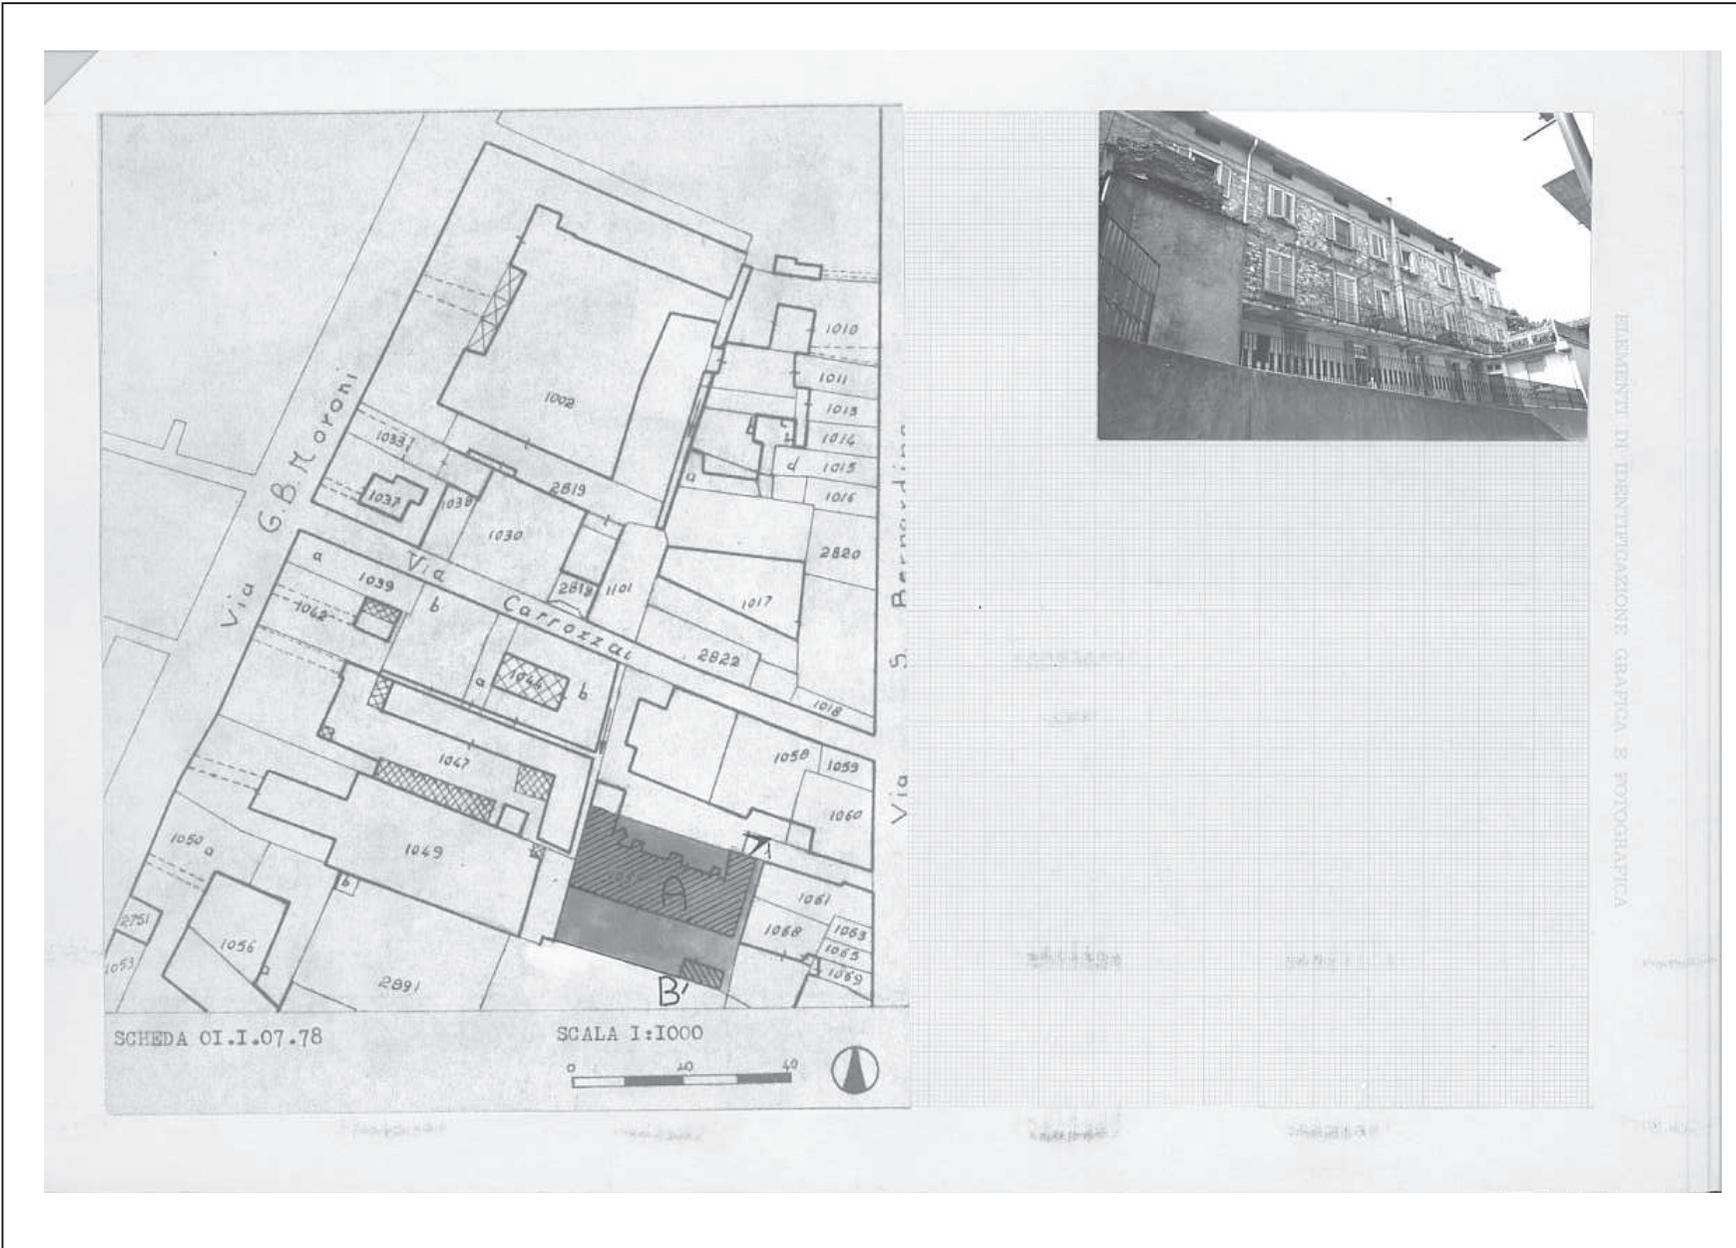
PROTEZIONE PROPOSTA																		resto dell'edificio									1 2								
																		spazi liberi									1 2								
																		DESTINAZIONE DI PIANO																	
DATI CRONOLOGICI																		DATI TIPOLOGICI									STRUTTURE E MATERIALI								
Edificio dell'inizio del XX secolo																		Edificio interno isolato a pianta rettangolare									Muratura mista, prevalentemente in pietra, già intonacata								
Posteriore l'ala ad ovest																		Altezza di tre piani più sottotetto .Copertura a due falde									Tetto con orditura in legno e manto in coppi								
In giardino sul lato est costruito piccolo deposito in cemento prefabbricato(B)																		Due ali agli estremi del lato nord a un piano coperte a terrazza									Aperture con alcuni contorni in arena								
																		Sul fronte sud due ordini di ballatoi ,uno a nord									ria .Ballatoi in cemento su voltine a nord e su mensole in ferro a sud

Sui lati nord e sud due ordini di ballatoi,uno a nord									Gradini in pietra								
PROPRIETARIO ATTUALE																		CARATTERISTICHE :tipica casa per appartamenti inizio secolo di transizione tra la tipologia a ballatoi e la casa moderna multipiani									Pianerottoli in mattonelle								
																		Scalette al piano terreno di separazione dal cortile e dal giardino.Giardino (frazionato da reti metalliche)con accesso sul lato nord mediante stretto passaggio con cancello									Androne in mattonelle di cemento								
BIBLIOGRAFIA																											Cortile in cemento								
																											PROPOSTE DI RESTAURO								
DOCUMENTI ANNESSI																											Intonacare fronti.Demolire baracca(B)								
NEG.121.14																											Ripavimentare cortile.Sistemare giardino								
																											OSSERVAZIONI								
																											no
