1 2 3 4 5 6 7 8 9									1 2 3 4 5 6 7 8 9									1 2 3 4 5 6 7 8 9																	
COMUNE DI BERGAMO																		INVENTARIO DEI BENI CULTURALI E AMBIENTALI									MONUMENTI								
DENOMINAZIONE Edificio residenziale																		EPOCA sec.XVIII?									1 - VALORE ARCHITETTONICO								
LOCALITÀ Moroni VIA S.Bernardino																		N. CIV 47-47A									a) pessimo b) cattivo c) mediocre d) buono e) ottimo								
CATASTO Bergamo f.14;mp.1068																		USO ATTUALE abitazione									2 - NECESSITÀ DI RESTAURO								
PROPRIETÀ privata																		STRUTTURE VERTICALI <input type="checkbox"/>									a) impossibile b) restauro integrale c) restauro interno o esterno d) restauri parziali e) ottime condizioni								
STRUTTURE ORIZZONTALI <input type="checkbox"/>																		COPERTURE <input type="checkbox"/>									GRADO								
UMIDITÀ <input type="checkbox"/>																		PROTEZIONE ESISTENTE P.R.G. n.a. art.11									a b c d e

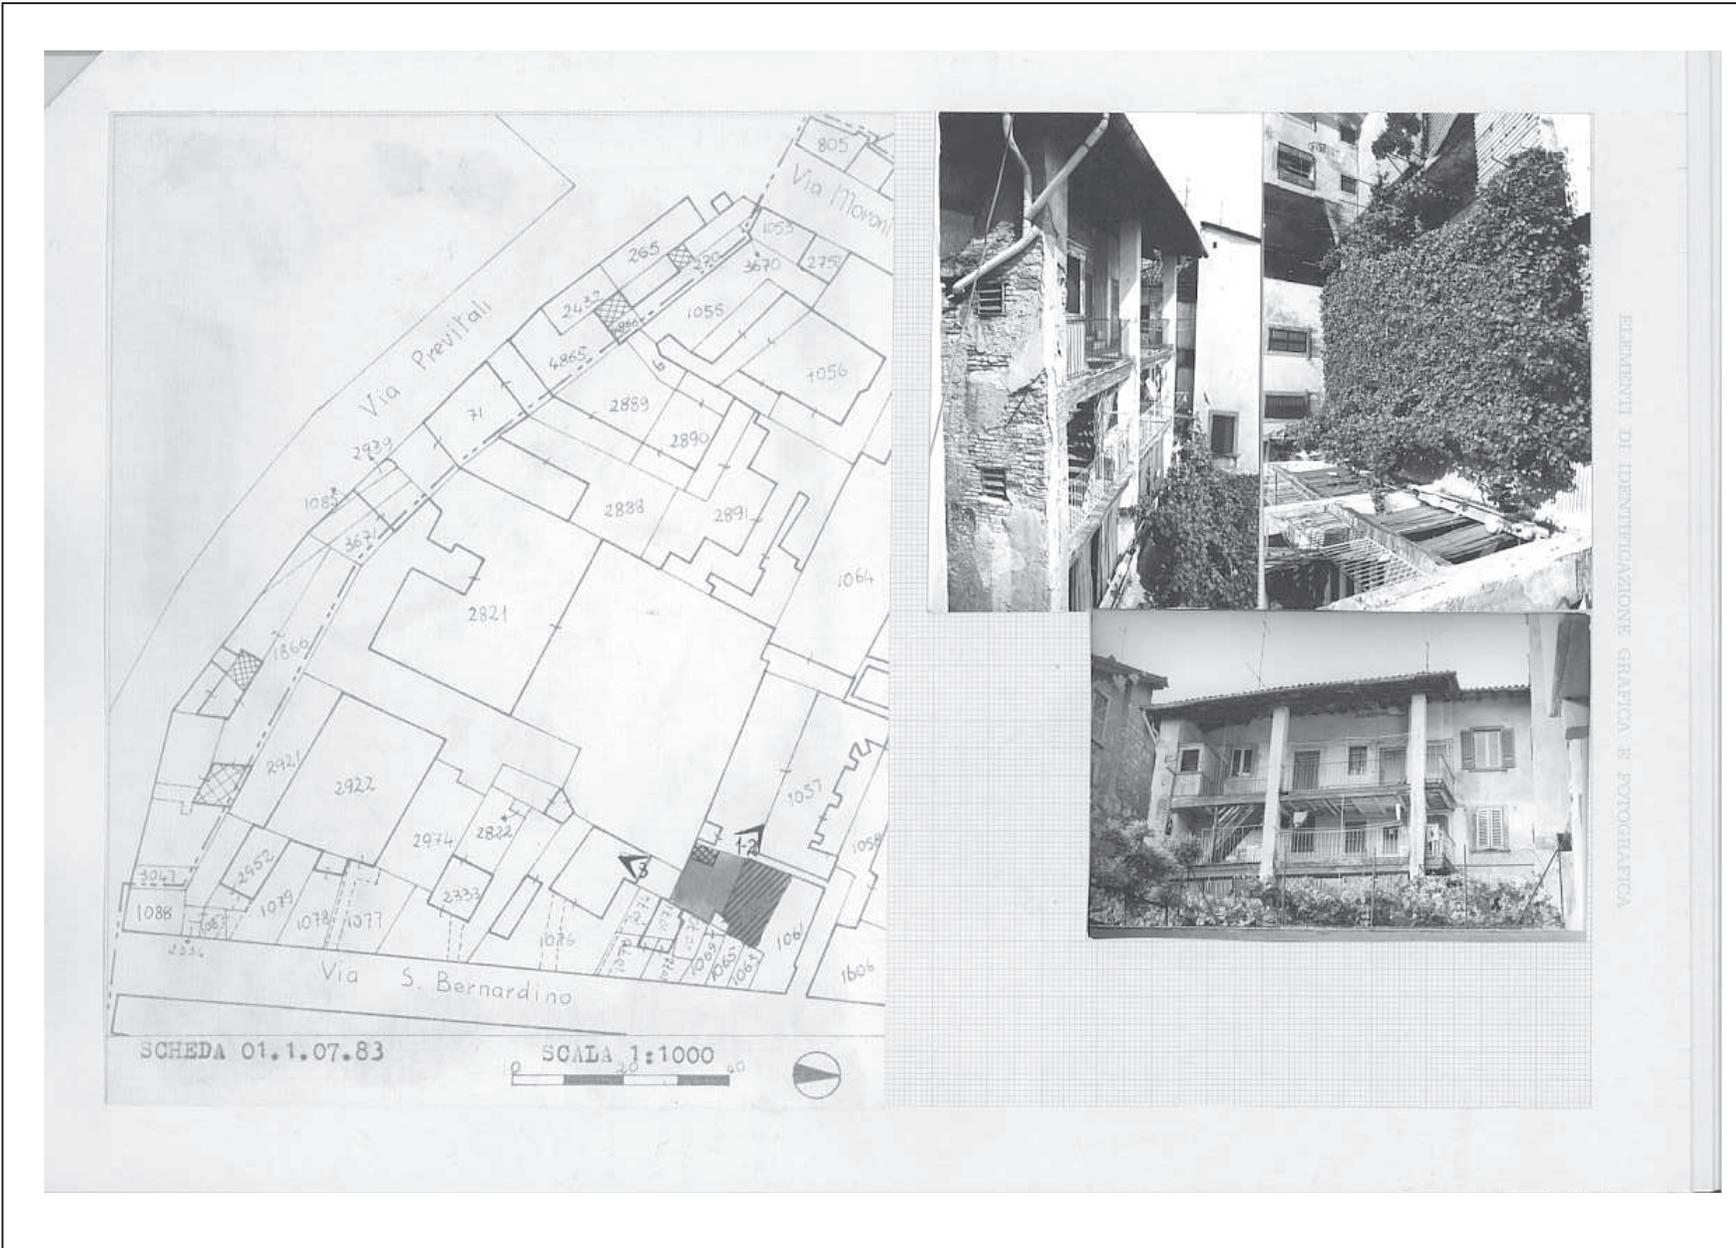
NEG.152.34/152.35/169.8																											VISTA DA								
																											1 2 3 4 5 6 7 8 9

PROTEZIONE PROPOSTA																		piano terreno									1 2								
																		resto dell'edificio									1 2								
																		spazi liberi									1 2								
																		DESTINAZIONE DI PIANO									3								
DATI CRONOLOGICI																		DATI TIPOLOGICI									STRUTTURE E MATERIALI								
Probabilmente del XVIII secolo																		Edificio interno addossato ad altri corpi da fabbrica									Muratura mista								
Costruita in cortile baracca in cemento con copertura ad una falda in eternit																		Pianta rettangolare									Solai in legno con travi a vista								
Aggiunti gabinetti esterni nei loggiati																		Altezza di 4 piani									Tetto con orditura in legno e manto in coppi								
																		Copertura a padiglione									Loggiati su pilastri in mattoni								
																		Sul fronte sud tre ordini di loggiati a due grandi luci su pilastri									Tracce di intonaco

Scale nei loggiati									Cortile in cemento								
																		CARATTERISTICHE PARTICOLARI E CONTESTO									PROPOSTE DI RESTAURO								
PROPRIETARIO ATTUALE																		Tipica casa a loggiati di tipo agricolo									Acciottolare il cortile, demolire baracca e tettoia. Togliere gabinetti dai loggiati								
																		Logge coi pavimenti in cotto									OSSERVAZIONI								
																		Sottogronda con festonatura									Usa il vano scale della casa al n.47 (v.scheda 01.1.07.82)								
BIBLIOGRAFIA																		Spazio libero rettangolare coperto per breve tratto da tettoia																	
																		Pergolato. Muro di confine sul lato ovest e sud																	
																		negozii, attività artigianali, vetrine, insegna, ecc.									REDATA DA G.M.Labaa-giugno 1973								
DOCUMENTI ANNESSI																											REVISIONATA DA V.Zanella-giugno 1973
