1 2 3 4 5 6 7 8 9									1 2 3 4 5 6 7 8 9									1 2 3 4 5 6 7 8 9																																			
COMUNE DI BERGAMO																		INVENTARIO DEI BENI CULTURALI E AMBIENTALI									MONUMENTI																										
DENOMINAZIONE Edificio residenziale																		EPOCA sec.XIX									1 - VALORE ARCHITETTONICO a) pessimo b) cattivo c) mediocre d) buono e) ottimo									NUMERO SCHEDA 0110785																	
LOCALITÀ Moroni VIA S.Bernardino																		N. CIV. 49A-51C									2 - NECESSITÀ DI RESTAURO a) impossibile b) restauro integrale c) restauro interno o esterno d) restauri parziali e) ottime condizioni									GRADO																	
CATASTO Bergamo f.14;mp.1076																		USO ATTUALE negozi,abitazione									a b c d e									3																	
PROPRIETÀ privata																		STRUTTURE VERTICALI									STRUTTURE ORIZZONTALI									COPERTURE									UMIDITÀ

1 2 3 4 5 6 7 8 9									1 2 3 4 5 6 7 8 9									1 2 3 4 5 6 7 8 9																																			
COMUNE DI BERGAMO																		INVENTARIO DEI BENI CULTURALI E AMBIENTALI																		MONUMENTI																	
DENOMINAZIONE Edificio residenziale																		LOCALITÀ Mo

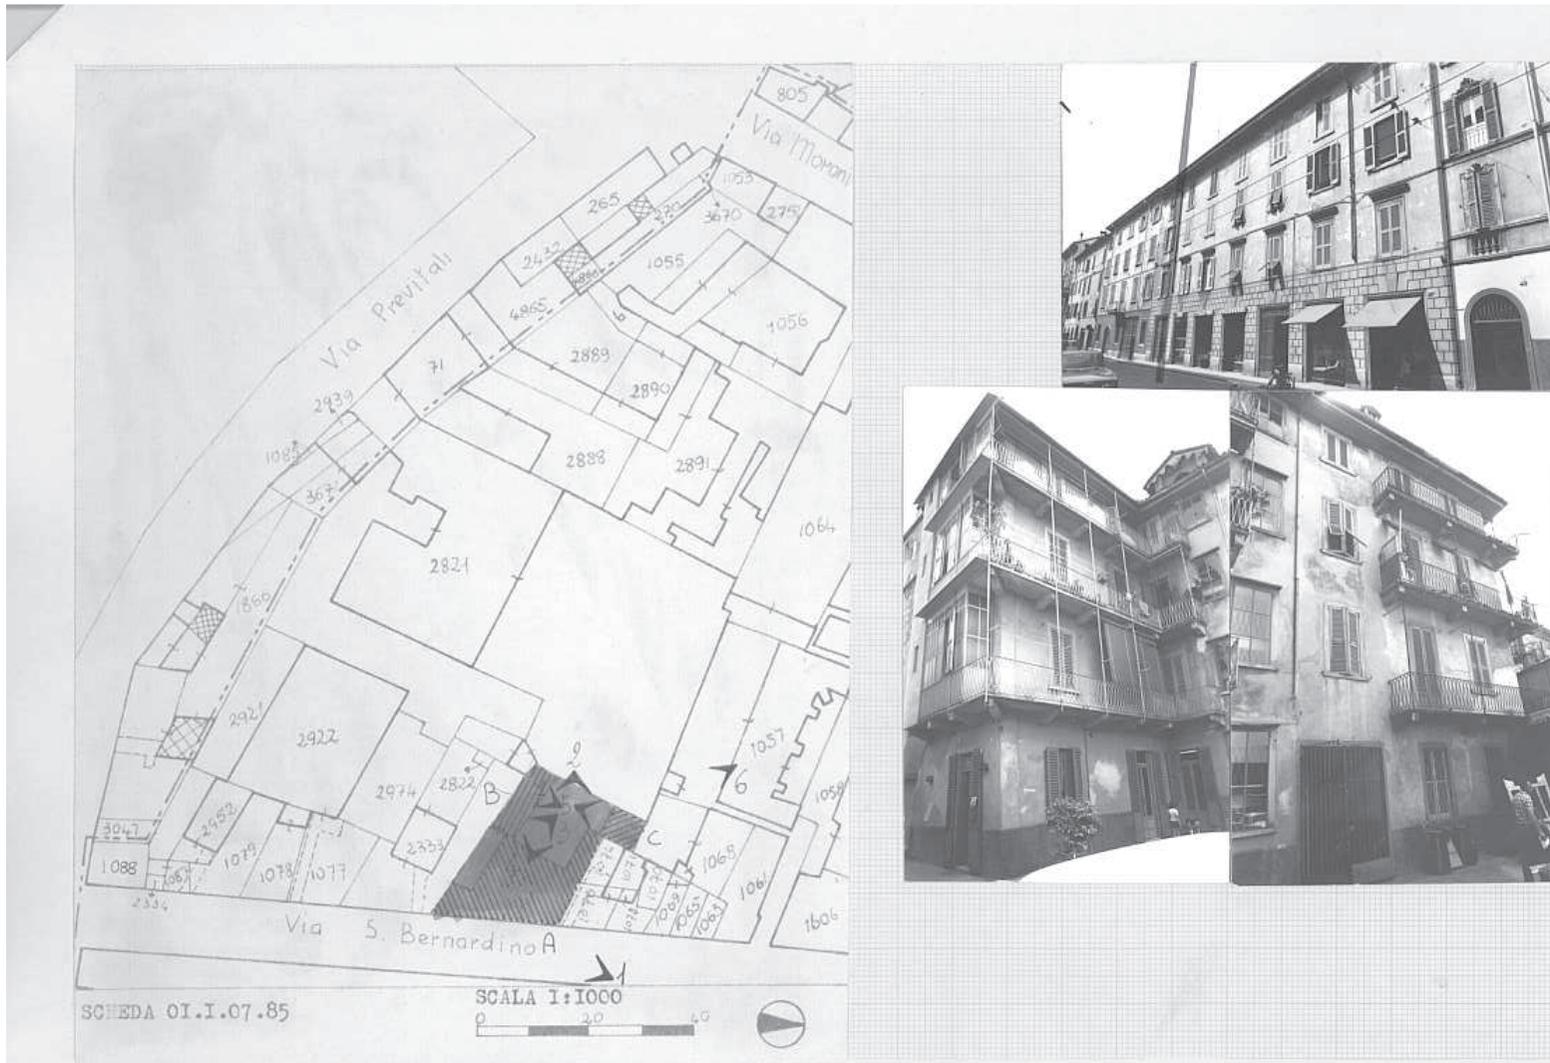
PROTEZIONE ESISTENTE P.R.G. n° a art 11																		piano terreno									resto dell'edificio									spazi liberi									DESTINAZIONE DI PIANO								
PROTEZIONE PROPOSTA																		DATI CRONOLOGICI									DATI TIPOLOGICI									STRUTTURE E MATERIALI																	
																		Edificio del XIX secolo									Edificio in cortina a pianta irregolare. Altezza di 4 piani									Muratura mista,intonacata																	
																		Sec.XX:modificata un'apertura dell'angolo rustico(B)									Copertura a padiglione e a due falde. Due vani scale, due androni e due cortili.Nel cortile centrale 3 ordini di ballatoi;a sud corpo di fabbrica a un piano(ex rustico)con aperture binate									Solai in legno.Tetto con orditura in legno e manto in coppi																	
																		Varande e torri di gabinetti esterne nell'ala nord,sui ballatoi									Cortile centrale con 3 ordini di ballatoi;a sud corpo di fabbrica a un piano(ex rustico)con aperture binate									Ballatoi in pietra

Sul lato nord del cortile costruito intorno al 1960 corpo garages di pianta rettangolare con copertura piana (C)									Cortile centrale con 3 ordini di ballatoi;a sud corpo di fabbrica a un piano(ex rustico)con aperture binate									Su strada bugnatura e zoccoli in pietra artificiale																	
																		PROPRIETARIO ATTUALE									CARATTERISTICHE PARTICOLARI E CONTESTO									PROPOSTE DI RESTAURO																	
																											Facciata ampia e di buona composizione;zoccolo bugnato a piano terra.Immagine votiva nel vano scale nord con lapidi a commemorazione di visite di Vescovi e concessione di indulgenze.Cortile centrale con stretta aiuola lungo il lato ovest Cortiletto a sud rettangolare, parzialmente coperto da tettoia									Demolire tettoie.Ricamporre apertura binate nel rustico.Levare insegne.Rifare gronde																	
																		BIBLIOGRAFIA																		OSSERVAZIONI
