| 1 2 3 4 5 6 7 8 9 | | | | | | | | | 1 2 3 4 5 6 7 8 9 | | | | | | | | | 1 2 3 4 5 6 7 8 9 | | | | | | | | | | | | | | | | | | | | | | | | | | | | | | | | | | | |
|---|--|--|--|--|--|--|--|--|---|--|--|--|--|--|--|--|--|---|--|--|--|--|--|--|--|--|---|--|--|--|--|--|--|--|--|---|--|--|--|--|--|--|--|--|---|--|--|--|--|--|--|--|--|
| COMUNE DI BERGAMO | | | | | | | | | | | | | | | | | | INVENTARIO DEI BENI CULTURALI E AMBIENTALI | | | | | | | | | | | | | | | | | | MONUMENTI | | | | | | | | | | | | | | | | | |
| DENOMINAZIONE Edificio residenziale | | | | | | | | | | | | | | | | | | EPOCsec.XIX-XX | | | | | | | | | 1 - VALORE ARCHITETTONICO | | | | | | | | | NUMERO SCHEDA | | | | | | | | | | | | | | | | | |
| LOCALITA Moroni VIA S. Bernardino | | | | | | | | | | | | | | | | | | N. CIV. 53-53A | | | | | | | | | a) pessimo b) cattivo c) mediocre d) buono e) ottimo | | | | | | | | | 0 1 1 0 7 8 6 | | | | | | | | | | | | | | | | | |

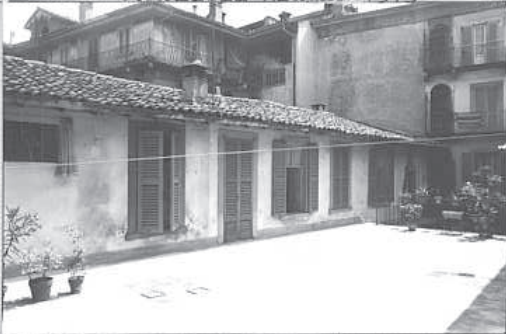
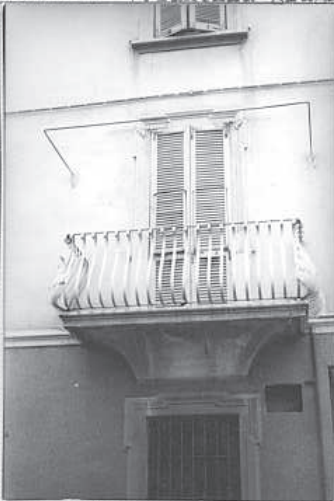
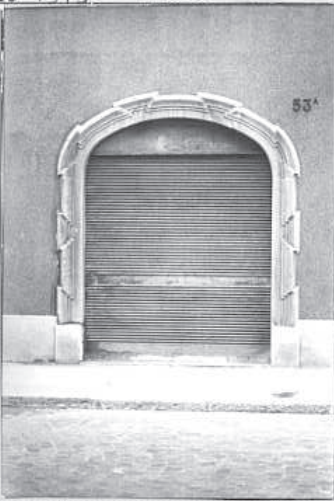
| 1 2 3 4 5 6 7 8 9 | | | | | | | | | 1 2 3 4 5 6 7 8 9 | | | | | | | | | 1 2 3 4 5 6 7 8 9 | | | | | | | | | | | | | | | | | | | | | | | | | | | | | | | | | | | |
|---|--|--|--|--|--|--|--|--|---|--|--|--|--|--|--|--|--|---|--|--|--|--|--|--|--|--|---|--|--|--|--|--|--|--|--|---|--|--|--|--|--|--|--|--|---|--|--|--|--|--|--|--|--|
| | | | | | | | | | | | | | | | | | | In facciata a piano terra grande apertura rettangolare di ingresso, un portale arcuato e tre finestre rettangolari con inferriata. Apertura ad arco a piano terreno e balcone centrale al 1° piano di carattere neoclassico. Larghissimo androne dal soffitto piano. Cortile rettangolare in negozi, attività artigianali, vetina, lagoona, ecc. buona parte coperto da terrazza con lucernari | | | | | | | | | Androne in mattonelle di cemento. Gradi in arenaria | | | | | | | | | | | | | | | | | | | | | | | | | | |

| 1 2 3 4 5 6 7 8 9 | | | | | | | | | 1 2 3 4 5 6 7 8 9 | | | | | | | | | 1 2 3 4 5 6 7 8 9 | | | | | | | | | | | | | | | | | | | | | | | | | | | | | | | | | | | |
|---|--|--|--|--|--|--|--|--|---|--|--|--|--|--|--|--|--|---|--|--|--|--|--|--|--|--|---|--|--|--|--|--|--|--|--|---|--|--|--|--|--|--|--|--|---|--|--|--|--|--|--|--|--|
| | | | | | | | | | | | | | | | | | | | | | | | | | | | Liberare il cortile. Ridare simmetria alla facciata (ridimensionare apertura androne con una uguale a quella neo- a sud) Ricostruire ballatoi sul corpo ottocentesco | | | | | | | | | | | | | | | | | | | | | | | | | | |
