1 2 3 4 5 6 7 8 9									1 2 3 4 5 6 7 8 9									1 2 3 4 5 6 7 8 9																	
COMUNE DI BERGAMO																		INVENTARIO DEI BENI CULTURALI E AMBIENTALI									MONUMENTI								
DENOMINAZIONE Edificio residenziale																		EPOCA sec.XV-XVIII									1 - VALORE ARCHITETTONICO								
LOCALITA Moroni VIA S.Bernardino																		N. CIV. 4									a) pessimo b) cattivo c) mediocre d) buono e) ottimo								
CATASTO Bergamo f.11;mp.1248																											2 - NECESSITA DI RESTAURO								
PROPRIETA privata USO ATTUALE negozio e abitazione																											a) impossibile b) restauro integrale c) restauro interno o esterno d) restauri parziali e) ottime condizioni								
STRUTTURE VERTICALI			STRUTTURE ORIZZONTALI			COPERTURE			UMIDITA			a b c d e GRADO																							
PROTEZIONE ESISTENTE P.R.G.n.a. art.11																		piano terreno (portico)									1/2

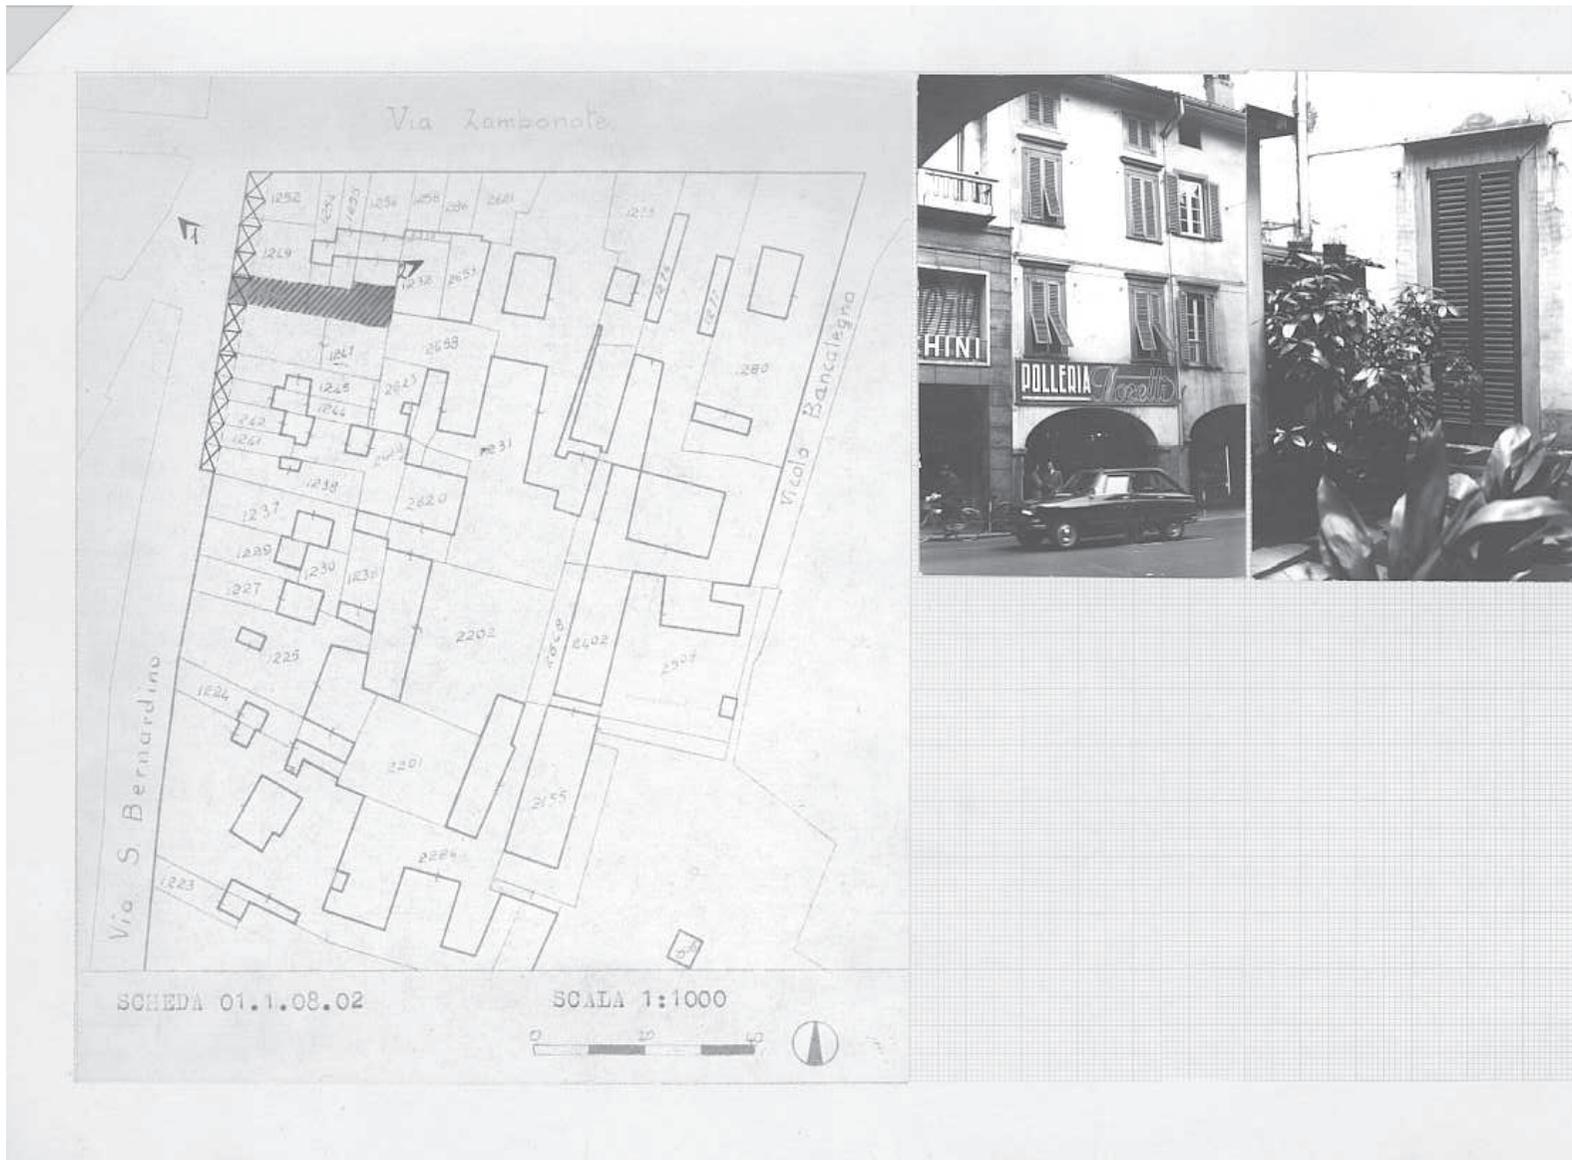
PROTEZIONE PROPOSTA																		resto dell'edificio									1/2								
																		spazi liberi (cortile)									1/2								
																		DESTINAZIONE DI PIANO																	
DATI CRONOLOGICI																		DATI TIPOLOGICI									STRUTTURE E MATERIALI								
Interventi radicali nel XVIII° sec.in un edificio posto in cortina porticata tardomedievale.																		Edificio a cortina con portico su via S.Bernardino.									Murature miste con intonaco, Solai in legno.								
Cortile originario coperto adibito a magazzino della macelleria.																		Stretto e profondo lotto rettangolare con cortile interno(ora coperto).									Tetto con strutture in legno e manto in coppi.								
Sul tetto del cortiletto sono stati costruiti piccoli corpi di fabbrica.																		Ingresso laterale con androne lungo e stretto a tre piani più sottotetto abitabile.									Contorni delle aperture in arenaria con architravi sporgenti.

Tetto a due falde.																	
																		CARATTERISTICHE PARTICOLARI E CONTESTO																	
PROPRIETARIO ATTUALE																		Portico su strada con pilastri quadrangolari a spigolo smussato. Negozio piano terreno a volta come l'androne.									PROPOSTE DI RESTAURO								
BIBLIOGRAFIA																		Scale in arenaria che danno sul cortile coperto dal quale ricevano aria e luce.									OSSERVAZIONI								
																		negozi, attività artigianali, vetrine, insegne, ecc.									La casa sta per essere ristrutturata.								
DOCUMENTI ANNESSI																		Insegna negozio in contrasto con l'ambiente.									REDATTA DA G.M.Petrò -marzo 1973								
																											REVISIONATA DA V.Zanella -marzo 1973								
																											VISTA DA								
1 2 3 4 5 6 7 8 9									1 2 3 4 5 6 7 8 9									1 2 3 4 5 6 7 8 9
