1									2									3																	
COMUNE DI BERGAMO																		INVENTARIO DEI BENI CULTURALI E AMBIENTALI									MONUMENTI								
DENOMINAZIONE <u>Edificio residenziale</u>																		EPOCA <u>sec.XV-XX</u>									1 - VALORE ARCHITETTONICO								
LOCALITÀ <u>Moroni</u> VIA <u>S. Bernardino</u>																		N. CIV. <u>12-12a-14</u>									a) pessimo b) cattivo c) mediocre d) buono e) ottimo								
CATASTO <u>Bergamo f.11;mp.1241-1242-2622</u>																		USO ATTUALE <u>osteria vuota,ripostigli,abitazione</u>									2 - NECESSITÀ DI RESTAURO								
PROPRIETÀ <u>privata</u>																											a) impossibile b) restauro integrale c) restauro interno o esterno d) restauri parziali e) ottime condizioni								
STRUTTURE VERTICALI <input type="checkbox"/>						STRUTTURE ORIZZONTALI <input type="checkbox"/>						COPERTURE <input type="checkbox"/>						UMIDITÀ <input type="checkbox"/>						a b c d e GRADO

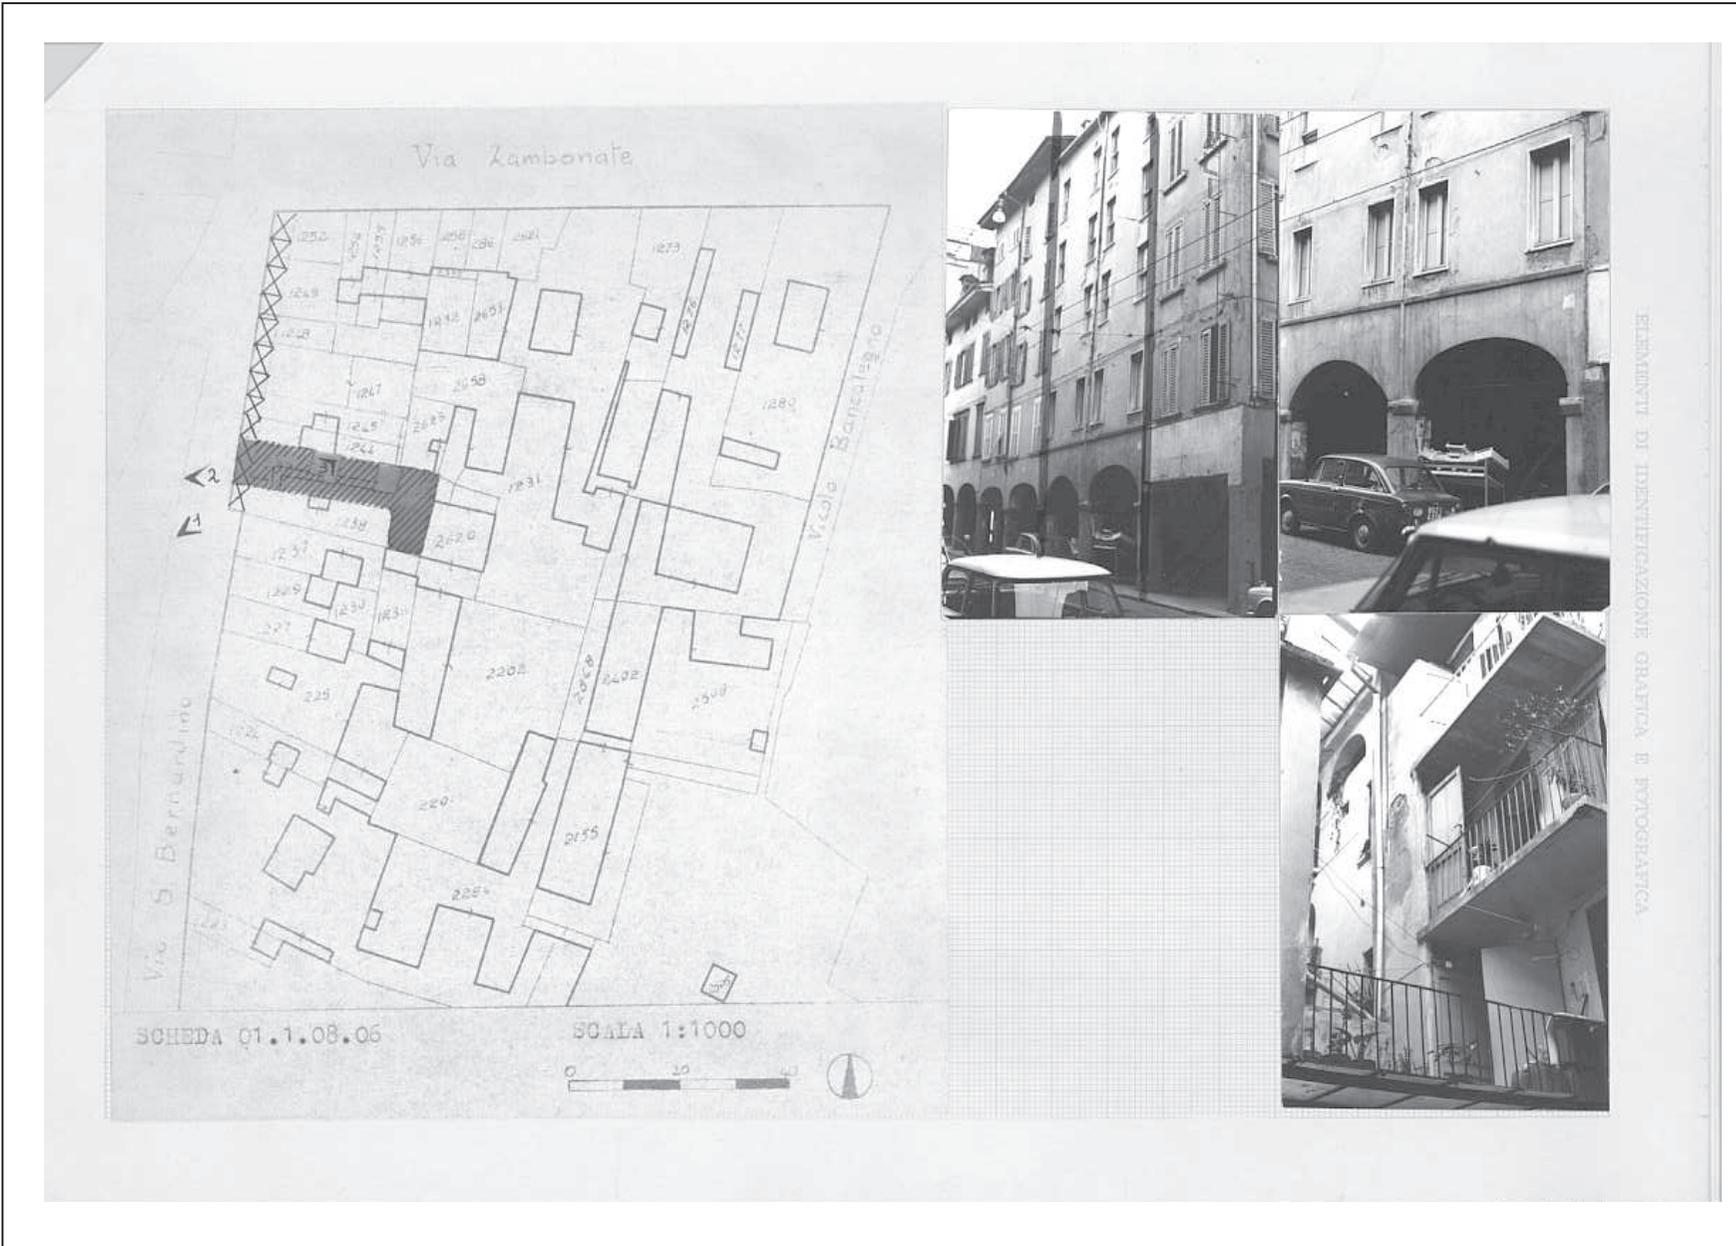
PROTEZIONE ESISTENTE <u>P.R.G. n.a. art.11</u>																		piano terreno									1 2								
PROTEZIONE PROPOSTA																		resto dell'edificio									1 2								
																		spazi liberi									1 2								
																		DESTINAZIONE DI PIANO																	
DATI CRONOLOGICI																		DATI TIPOLOGICI									STRUTTURE E MATERIALI								
Costruzione in cortina porticata tar- do-medioevale.																		Casa in cortina con portico su via S. Bernardino a pianta irregolare, con due cortiletti interni,separa- ti da corpi di fabbrica.									Murature in mattoni e miste,intonacate. Solai in c.a. e laterizio. Tetto con struttura in c'a.(con tegole). Contorni delle finestre in marmo.								
Prima del 1941 la facciata dell'edi- ficio e gli interni sono stati intera- mente trasformati.Il 1° cortiletto interno è stato coperto fino all'al- tezza del 1° piano.Uno stretto passag- gio unisce i due cortili.																		Altezza di cinque piani. Stretto ingresso. Tetto piano.

Abitazioni trasformate anche nei ref- tri,ma assai malamente con addensamen- to eccessivo.																		CARATTERISTICHE PARTICOLARI E CONTESTO									PROPOSTE DI RESTAURO								
PROPRIETARIO ATTUALE																		Negozio al piano terra a volta. L'accesso alle abitazioni è su pianerottoli in gran parte esterni Comunicazioni fra i due cortiletti al 1° piano.									Risanamento con diradamento interno.								
BIBLIOGRAFIA																											OSSERVAZIONI								
DOCUMENTI ANNESSI																		negozi, attività artigianali, vetrine, insegne, ecc.									REDATTA DA <u>G.M.Petrò</u> -marzo 1973								
<u>NEG.20.9/20.10/20.12</u>																											REVISIONATA DA <u>V.Zanella</u> -aprile 1973								
VISTA DA
